BUDYNEK
UL. Ks. Mazurkiewicza 34, 32-800 Jasień

**EKSPERTYZA KONSTRUKCYJNO - MYKOLOGICZNA
STANU TECHNICZNEGO BUDYNKU**

LIPIEC 2022

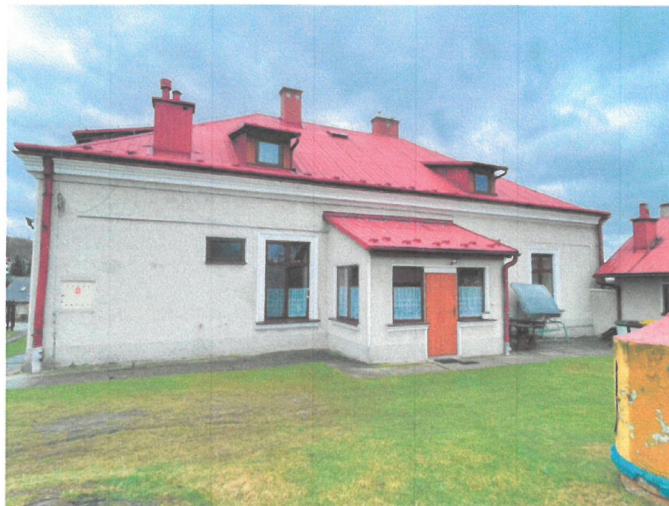
Fot.1) Widok na elewację północną. Widoczny dobudowany ganek z odrębnym dachem, dwie wtórne lukarny na poddaszu, kominy przemurowane z klinkieru (w kalenicy) oraz niższy obudowany blachą. Teren przy budynku na wysokości posadzki parteru. Na prawo studnia – poziom wody 3,5m ppt. Trzy rury spustowe, zabudowane poniżej opaski betonowej.

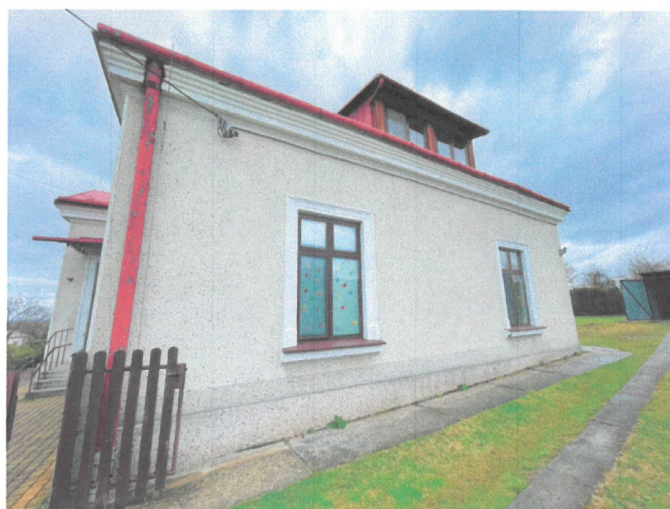
Fot.2) Elewacja wschodnia. Widoczna lukarna, rura spustowa, opaska betonowa przy ścianie.

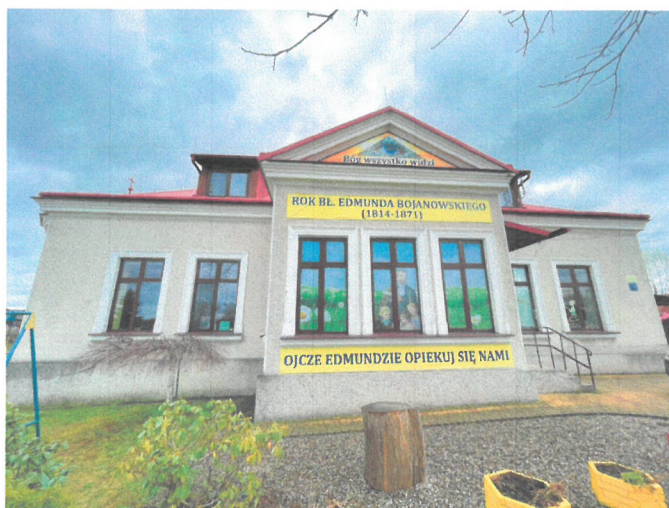
Fot.3) Elewacja południowa. Ganek wejściowy przekryty dwuspadową lukarną. Podwórko z kostki, na lewo opaska betonowa. Widoczne dwie boczne lukarny.

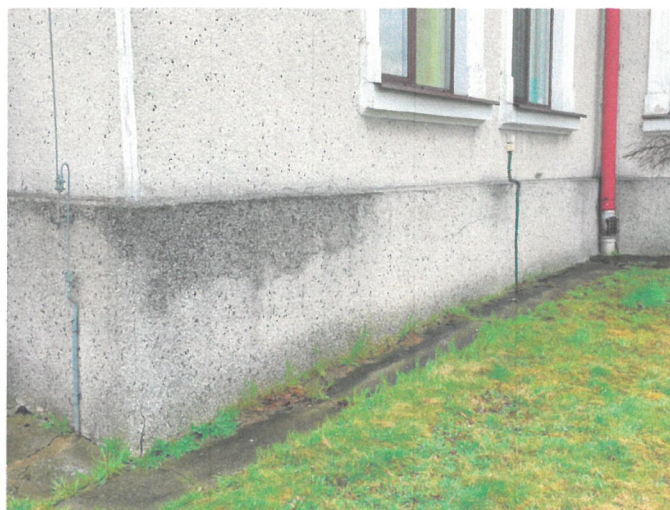
- 5) Zawilgocenie ścian zewnętrznych związane jest z podciąganiem kapilarnym wilgoci pochodzenia wsiąkowego, stagnującej przy budynku w gruntach słabo przepuszczalnych. Drugim źródłem zawilgocenia mogą być nieszczelności w odprowadzeniu wody opadowej z dachu. Wg {A2} przy budynku wykonano w latach 90-tych drenaż opaskowy, jednak brak jest informacji co do zakresu i jakości prac oraz czy roboty były połączone z wykonaniem / remontem izolacji przeciwwilgociowej ścian fundamentowych. Wokół budynku zinventaryzowano 7 rur spustowych z dachu, przy czym w rejonie kilku z nich w narożnikach budynku od wewnątrz stwierdzono podwyższony poziom zawilgocenia ścian. Szczególnie widoczna jest destrukcja ścian od strony pół-zachodniej, gdzie doszło do odspojenia warstwy lastryka na cokole od muru, związanego z silnym zawilgoceniem cegieł. Również w tym rejonie najbardziej zdegradowana jest opaska betonowa przy murze oraz najbardziej widoczne uszkodzenia tynku wewnętrznego (przy posadzce w kaplicy). Degradacja cokołu następuje mimo lokalizacji ściany od strony dobrze nasłonecznionej, przy dużym spadku terenu od budynku i przy dużej wysokości posadzki od terenu przyległego (0,7 – 1m).

Fot.4) Elewacja południowa – mur wzdłuż pomieszczenia kaplicy. Widoczna degradacja i spękanie tynku w poziomie cokolu, zdegradowana opaska betonowa.

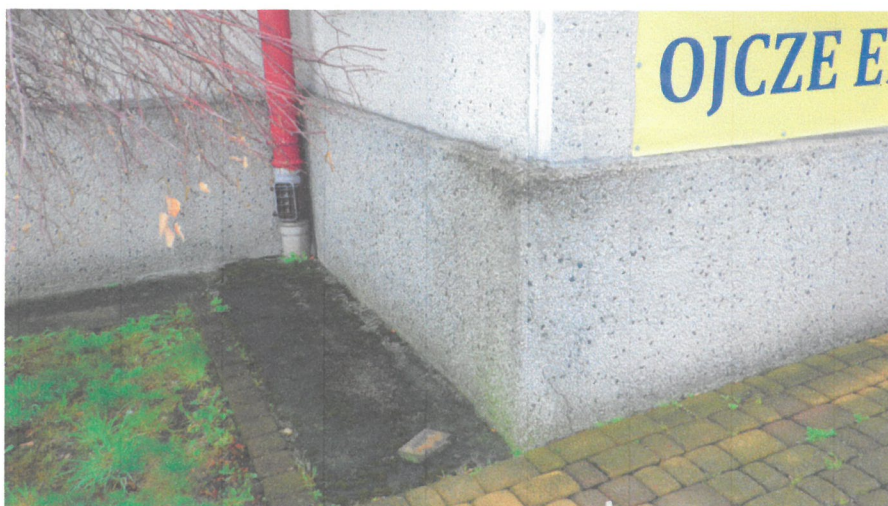
Fot.5) Narożnik ściany południowej z dobudowanym gankiem: rura spustowa, zdegradowana opaska betonowa, pęknięcia i zawilgocenia tynku na cokole.

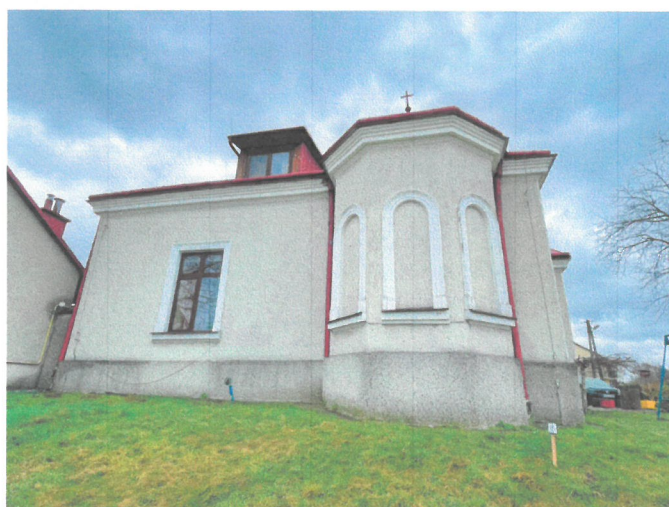
Fot.6) Elewacja zachodnia. Widoczne trzy rury spustowe z dachu – po lewej rura z zdjęcia nr 1. Widoczne odpowietrzenie kanalizacji w centralnej części ściany, na lewo od absydy.

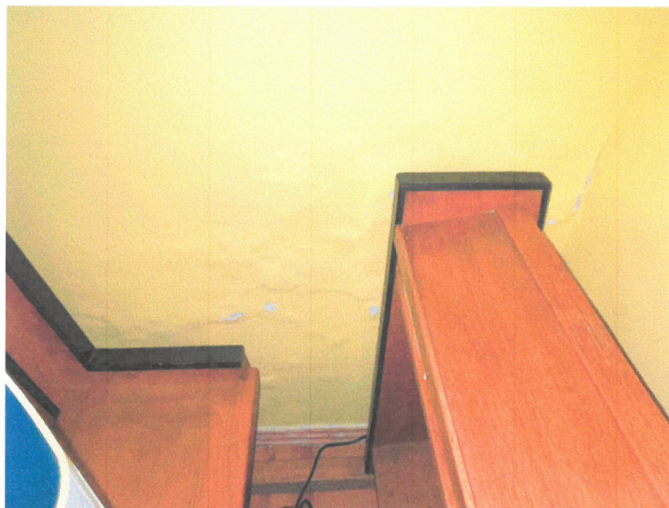
Fot.7) Ściana zewnętrzna w kaplicy od strony płd. Degradacja tynku w wyniku podsiąkania kapilarnego – wysokość posadzki nad terenem około 1m.

- a) W pierwszej kolejności wykonać monitoring szczelności kanalizacji bytowej oraz deszczowej. W przypadku stwierdzenia nieszczelności kanalizacji konieczne jest podjęcie prac naprawczych
- b) Zakłada się wykonanie kompleksowych prac przy ścianach zewnętrznych budynku poprzez: odśnieżenia ścian fundamentowych, wprowadzenia powłokowej izolacji pionowej ściany,

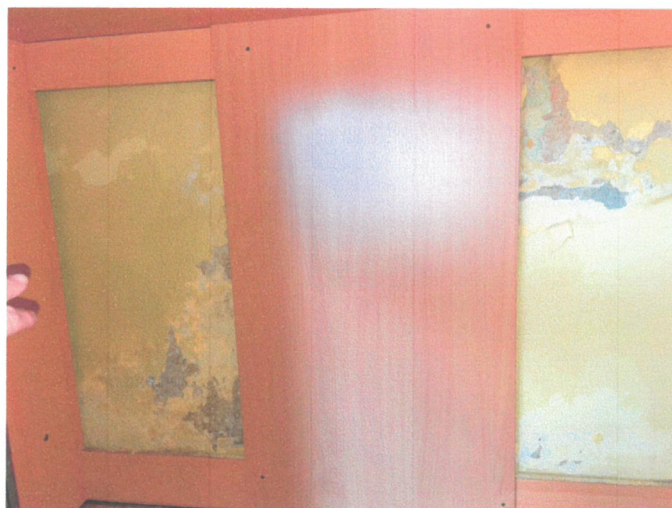
- 4) Analiza zasolenia pobranego tynku ze ścian wewnętrznych (sala przy łazience na parterze) wskazała na wysokie zasolenie azotanami. Główny przewód kanalizacji zlokalizowany jest pod posadzką parteru wzdłuż ściany środkowej, przechodząc przez łazienki dziecięce, kuchnię, schowek pod schodami, korytarz, łazienkę, do kancelarii i dalej do szamba w odległości ok. 4,5m od ściany zachodniej elewacji. Poziom wysokiego zawilgocenia w ścianach wewnętrznych

jest ściśle związany z lokalizacją rury kanalizacyjnej. Dane te pozwalają sformułować wnioski, że jedną z przyczyn zawilgocenia jest nieszczelność kanalizacji pod posadzką.

Fot.8) Ściana środkowa nośna, pomieszczenie przyległe do łazienki. Duża destrukcja tynku w poziomie od posadzki. Duża zawartość azotanów w pobranej próbce tynku.

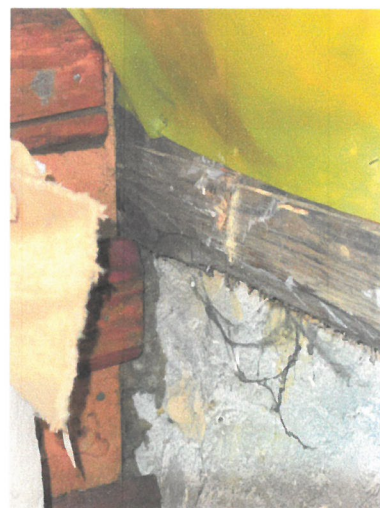
- 7) Inwentaryzacja drewna wykazała dobry stan większości elementów. Na rysunku E-2 wskazano elementy drewna zinwentaryzowane jako uszkodzone. W szczególności dotyczy to dolnej części niektórych słupów, płatwi przy ścianach zewnętrznych w miejscu lukarny nad gankiem i absydą oraz większości murlat położonych bezpośrednio na odsadźce ściany kolankowej, bez przekładki z materiału izolacyjnego (papa, folia izolacyjna).

Fot.9) Poddasze – charakterystyczne uszkodzenia korozyjne murlaty wbudowanej w ścianę kolankową.

- a) Wymienić wszystkie elementy z korozją biologiczną większą niż 50%.
 - b) Elementy z korozją większą niż 20% a w zakresie do 50%. Należy elementy ociosać w najbardziej uszkodzonym miejscu i sprawdzić czy element będzie spełniał wymagania konstrukcyjne. Dotyczy to głównie elementów długich, na których korozja jest ograniczona do krótkiego odcinka.
 - c) Zdemontować ostrożnie wszystkie elementy wskazane w ekspertyzie i usunąć poza plac budowy
 - d) Belki z korozją poniżej 20%: Należy przewidzieć możliwość pozostawienia elementów. Ociosać fragmenty zmurszałe. W przypadku gdy element po ociosaniu nie będzie spełniał wymagań konstrukcyjnych należy element wymienić.
- Pozostałe elementy: przeprowadzić smarowanie oraz iniekcję elementów drewnianych porażonych przez owady środkiem Anti-Insekt.

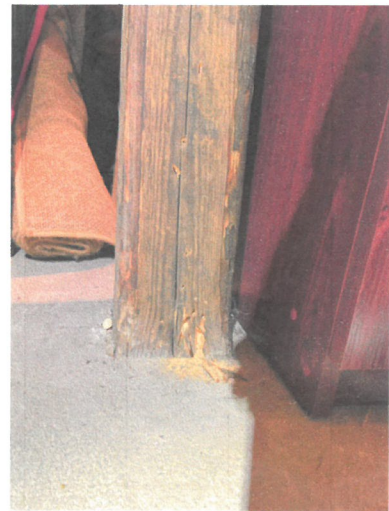
Fot. 10) Poddasze –
uszkodzenie korozyjne
podstawy słupa więźby
dachowej.

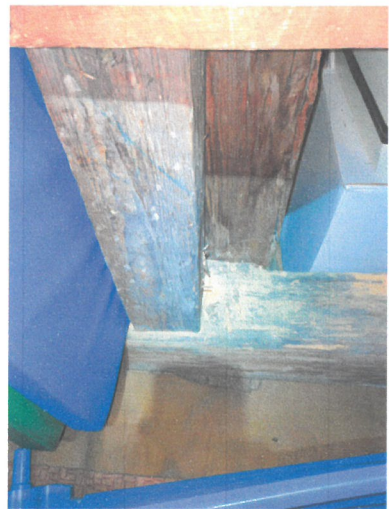
Fot. 11) Uszkodzenie
korozyjne słupa i
podpierającego go
tramu – konstrukcja
lukarny nad gankiem
wejściowym od
południa.

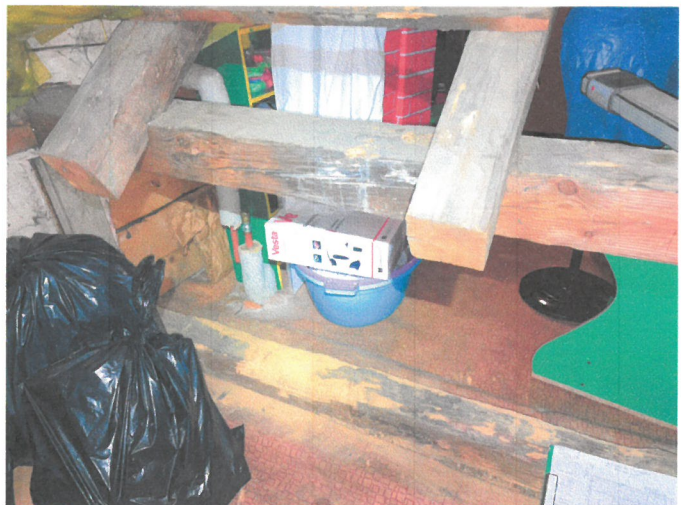
Fot. 12) Pomieszczenie
pod lukarną nad
gankiem południowym.
Korozja płatwi, krokwi
i tramu oraz łączenia
dawnych dachówek,
pozostawionego po
przebudowie.

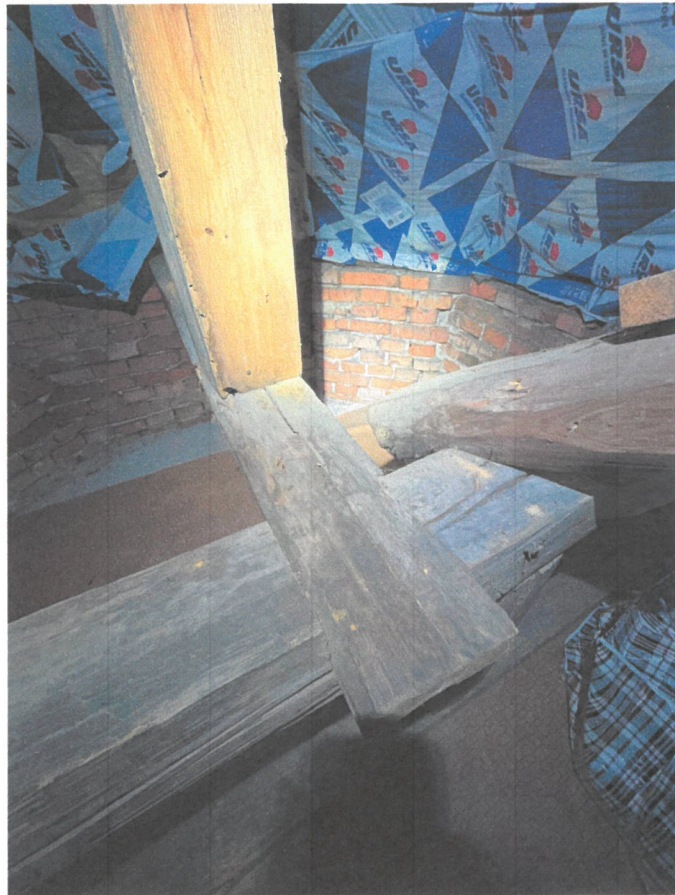
- 8) W części elementów więźby stwierdzono zeszlazane otwory wylotowe tykotka oraz stare otwory wylotowe spuszczała. Może to świadczyć o ciągłej aktywności tykotka w elementach więźby.

Fot. 13) Pomieszczenie pod lukarną nad absydą kaplicy: korozja miejscowa w wyniku żerowania owadów.

Inwentaryzacja elementów drewnianych więźby wykazała aktywną korozję biologiczną ze strony larw owadów. Stwierdzono zeszlizowane otwory wylotowe w wielu elementach. Należy przeprowadzić likwidację żerowisk jednym z zalecanych środków przy użyciu metody iniekcji systemem Cobra (ppt. 7.1.c).

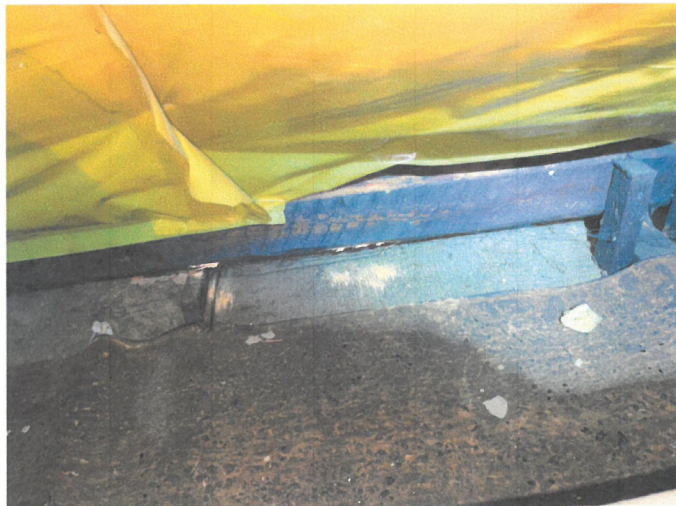
Fot. 14) Przestrzeń nad kleszczami dachu głównego – ślady żerowania owadów na kleszczach i deskowaniu.

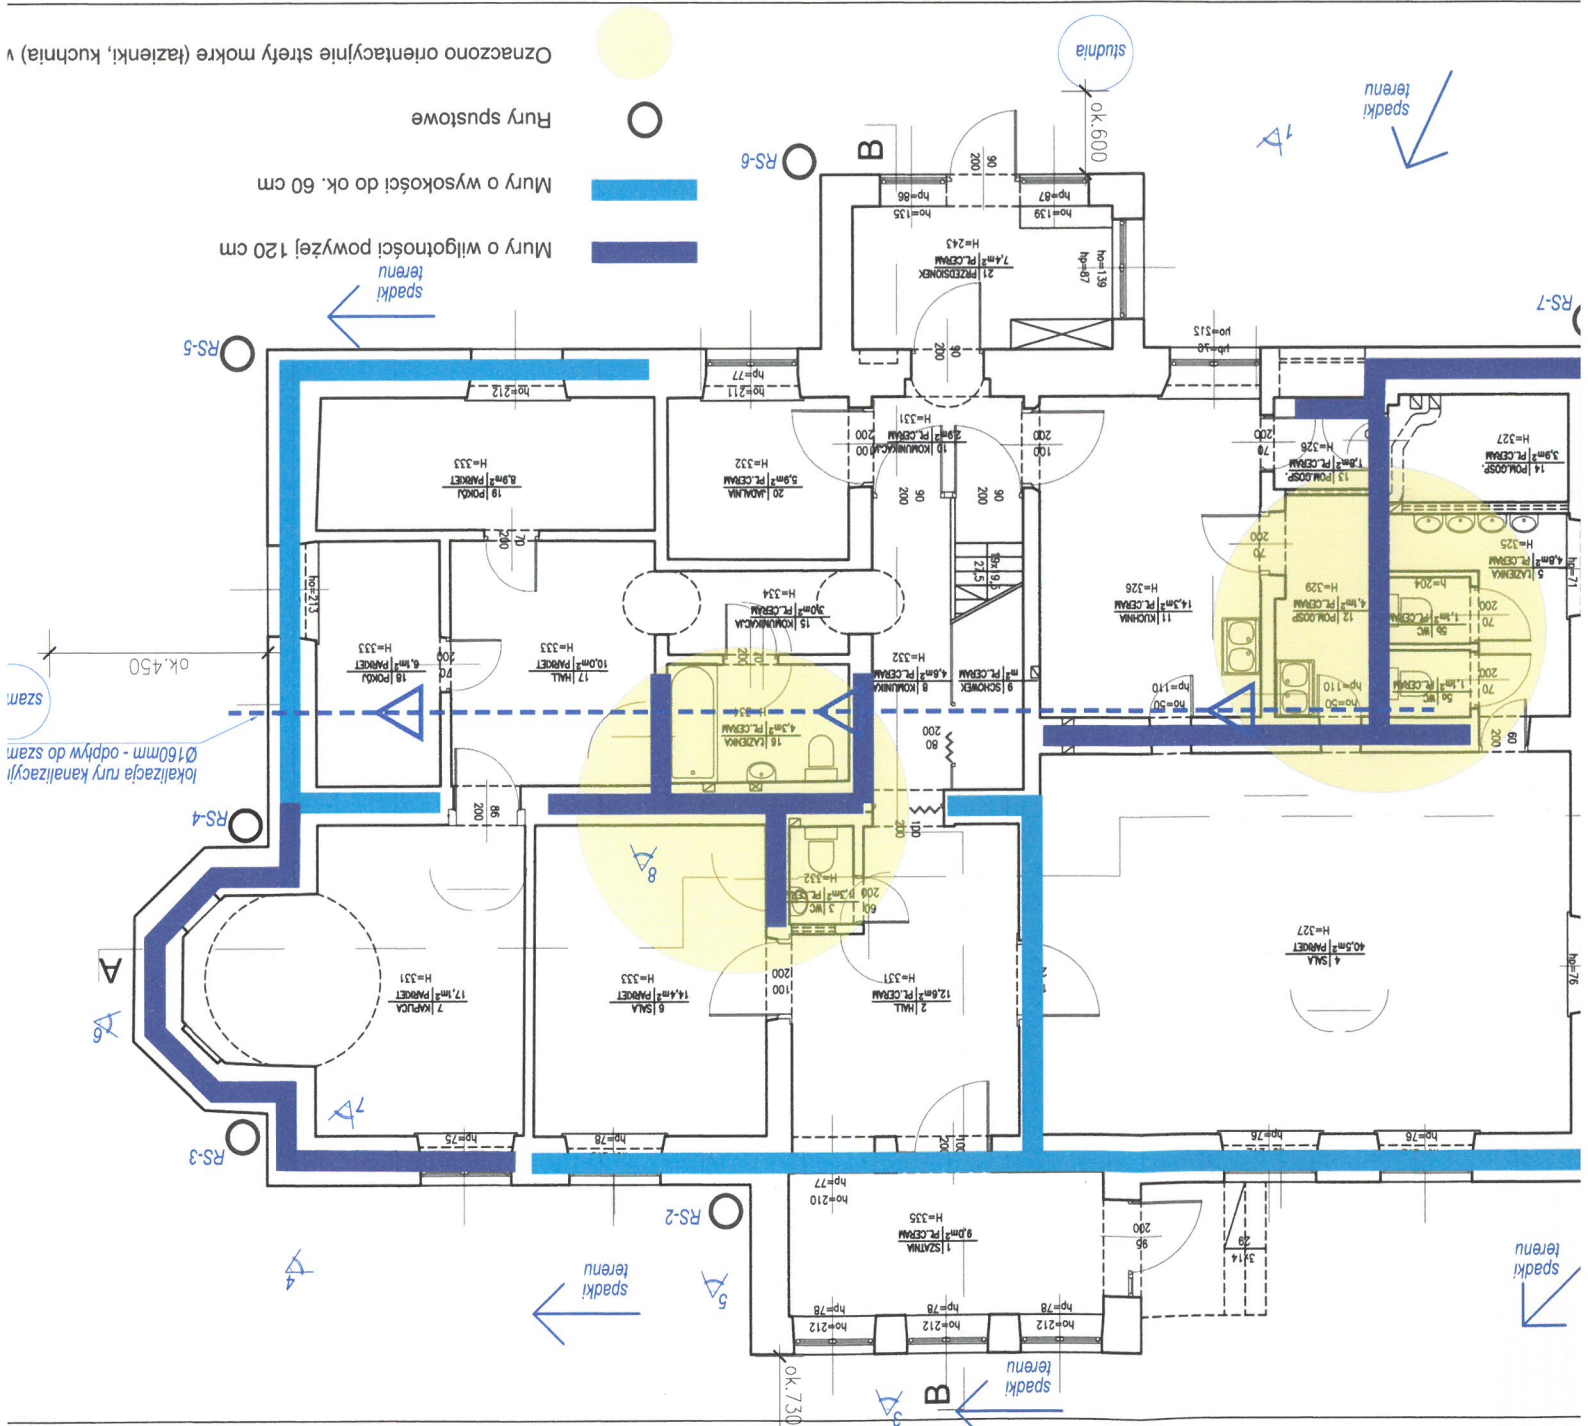
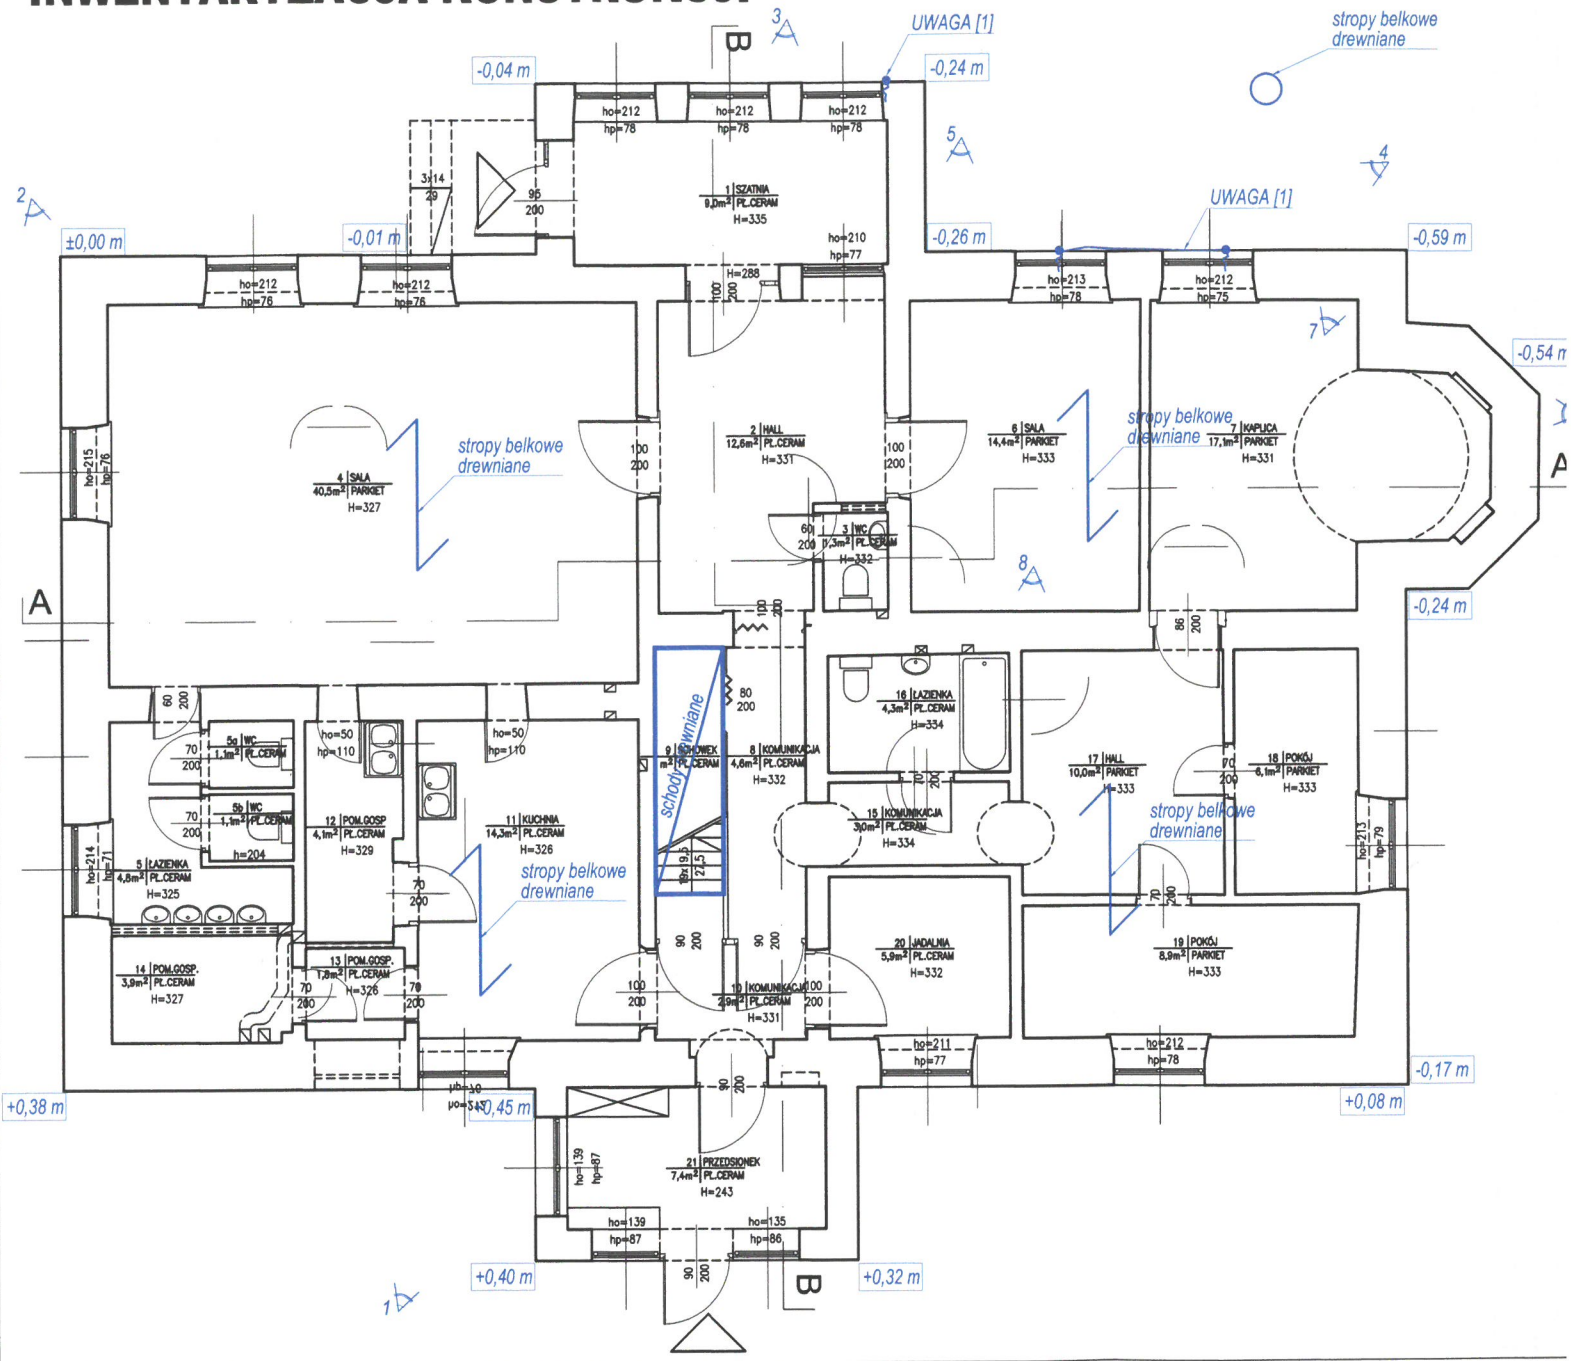
INWENTARYZACJA KONSTRUKCJI

- 2) W budynku brak uszkodzeń konstrukcyjnych ścian (zarysowań, deformacji), natomiast zasadniczym problemem jest ich zawilgocenie.
- 3) Pomiary wykazały, że większość zmierzonych przegród jest zawilgocona. Na ścianach widoczne są wysolenia i odspojenia tynku. Na podstawie pomiarów stwierdzono, że część przegród jest zawilgocona do wysokości ok. 60 cm, natomiast część jest zawilgocona w dużo wyższym stopniu (do ok. 120 cm), a w pomieszczeniach wykończonych na całą wysokość płytkami (łazienki na parterze) silne zawilgocenie sięga miejscowo do 2m wysokości. Naniesiono wyniki pomiarów na rzut parteru – wyniki zobrazowano na rysunku E-1.

UWAGA (1): odspojona płaszczyna tynku od muru ceglano na wysokości cokołu budynku (zawilgocenie)

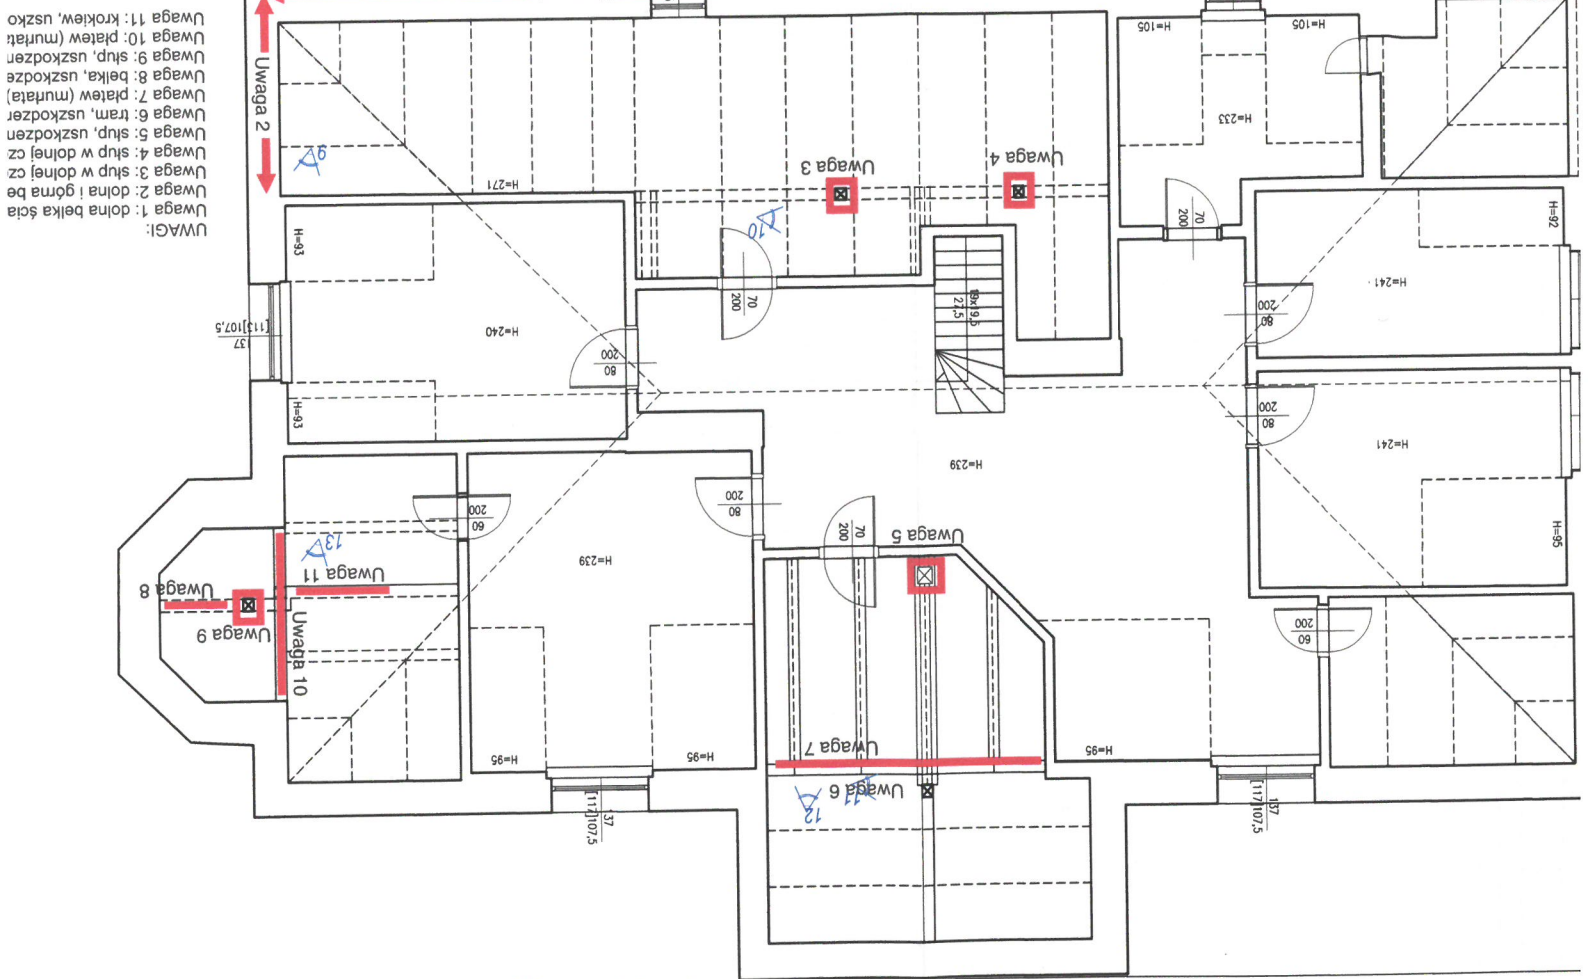
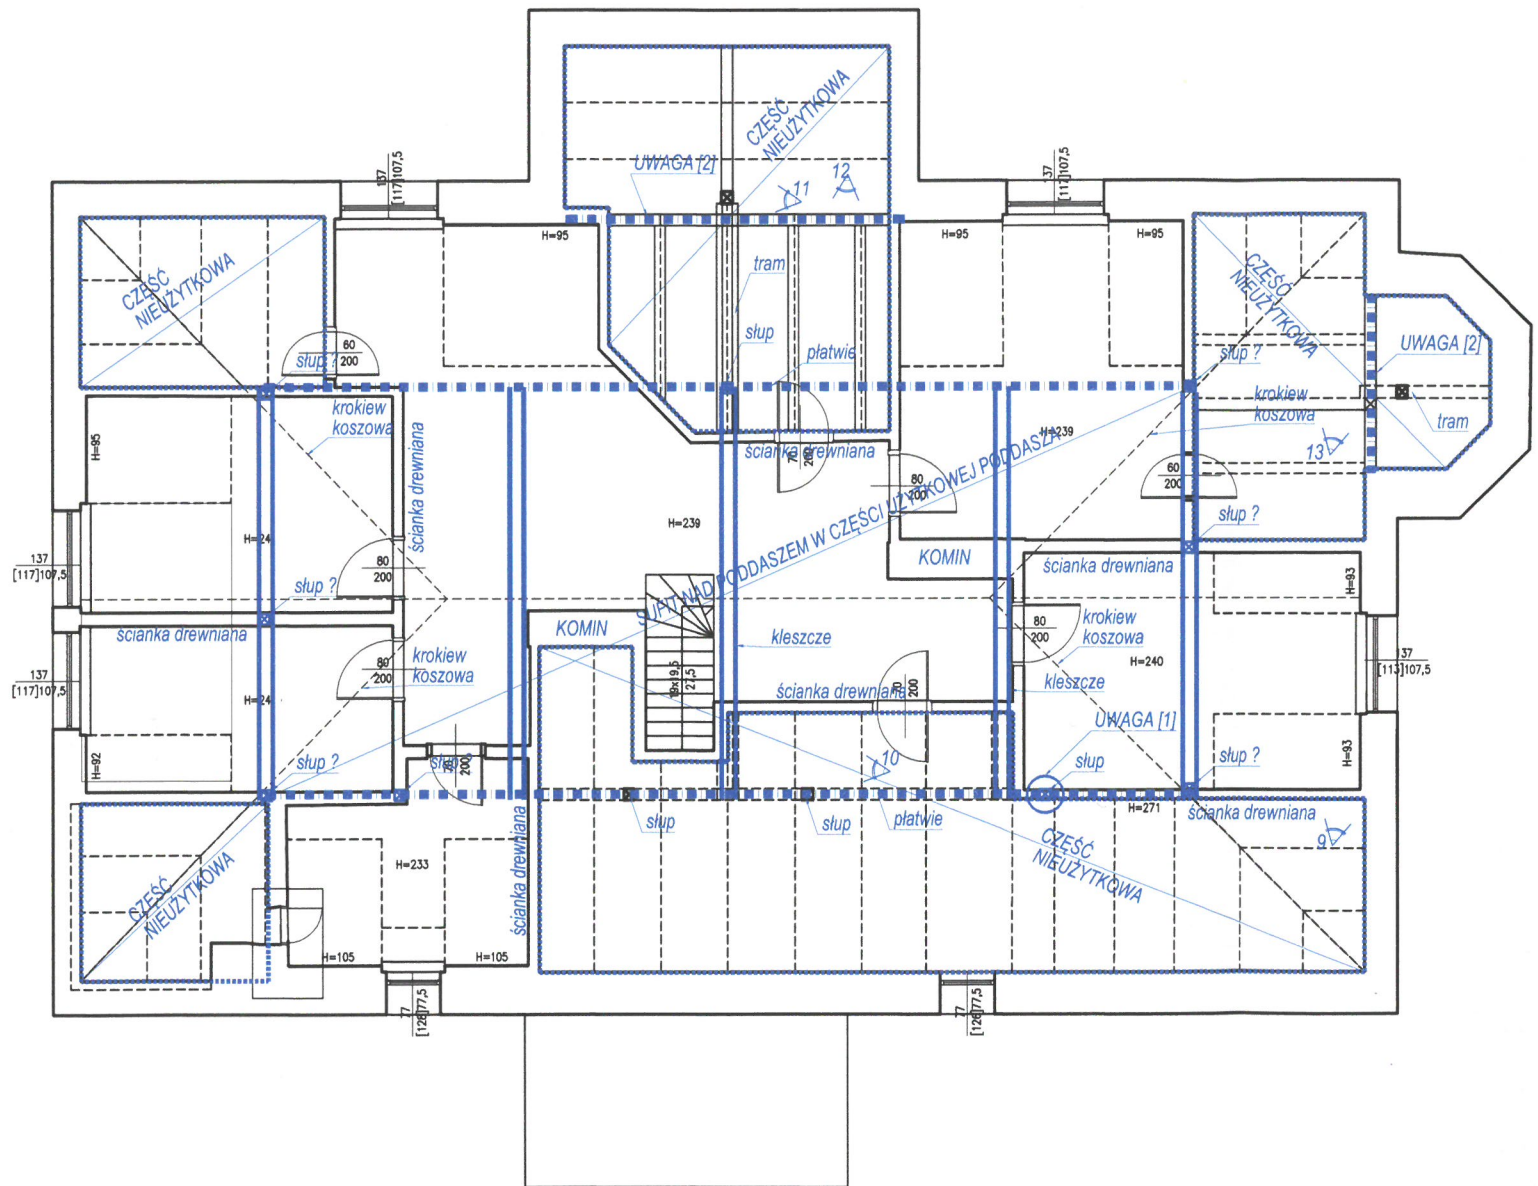
- Uwagi:
 Uwaga 1: dolna belka ściana
 Uwaga 2: słup w dolnej części
 Uwaga 3: słup w dolnej części
 Uwaga 4: słup, uszkodzony
 Uwaga 5: słup, uszkodzony
 Uwaga 6: rama, uszkodzony
 Uwaga 7: rama, uszkodzony
 Uwaga 8: belka, uszkodzona
 Uwaga 9: słup, uszkodzony
 Uwaga 10: płatek (murłat)
 Uwaga 11: krokiew, uszkodzona

UWAGA (1): stłup na kleszczu ucięty i przesunięty - z uwagi na wótmie wykonaną lukarnę

UWAGA (2): wótmia rama stolcowa (stłup oparty na tramie, na stłupie płatwie) - element wykonany pod oparcie uciętych krokwi dachu głównego dla wykonania lukarn (ganek główny i prezbiterium kaplicy)

Należy przeprowadzić wymianę lub wzmocnienie elementów wskazanych na rysunku E-2 zgodnie z wskazaniami procentu uszkodzenia.

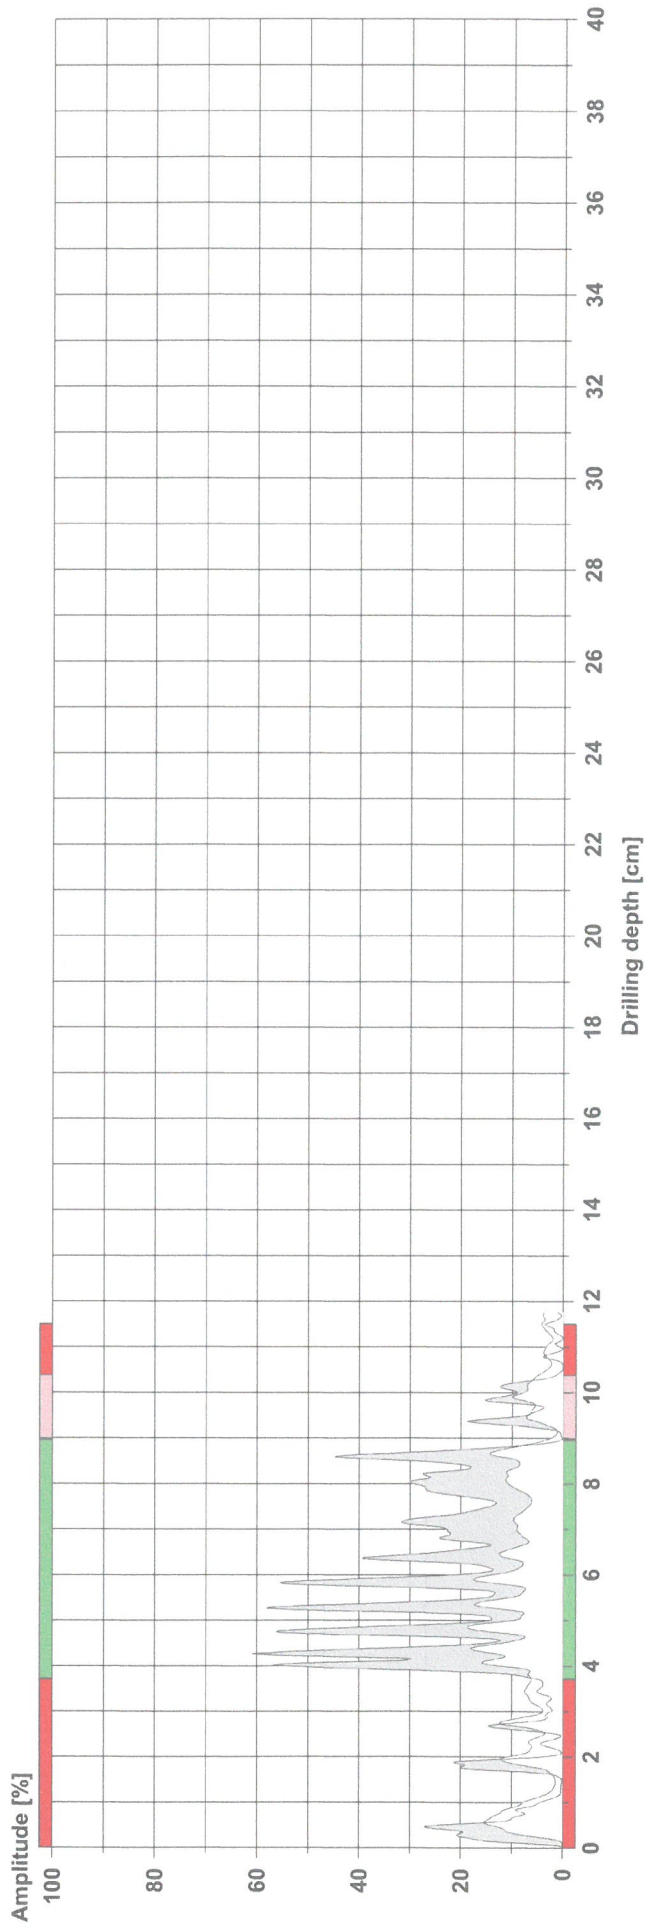
Slup, 10 cm
Uwaga 4

From 0,00 cm to 3,72 cm	Uszkodzenia >50%
From 3,72 cm to 8,96 cm	Bez uszkodzen
From 8,99 cm to 10,38 cm	Uszkodzenia 25-50%
From 10,38 cm to 11,50 cm	Uszkodzenia >50%

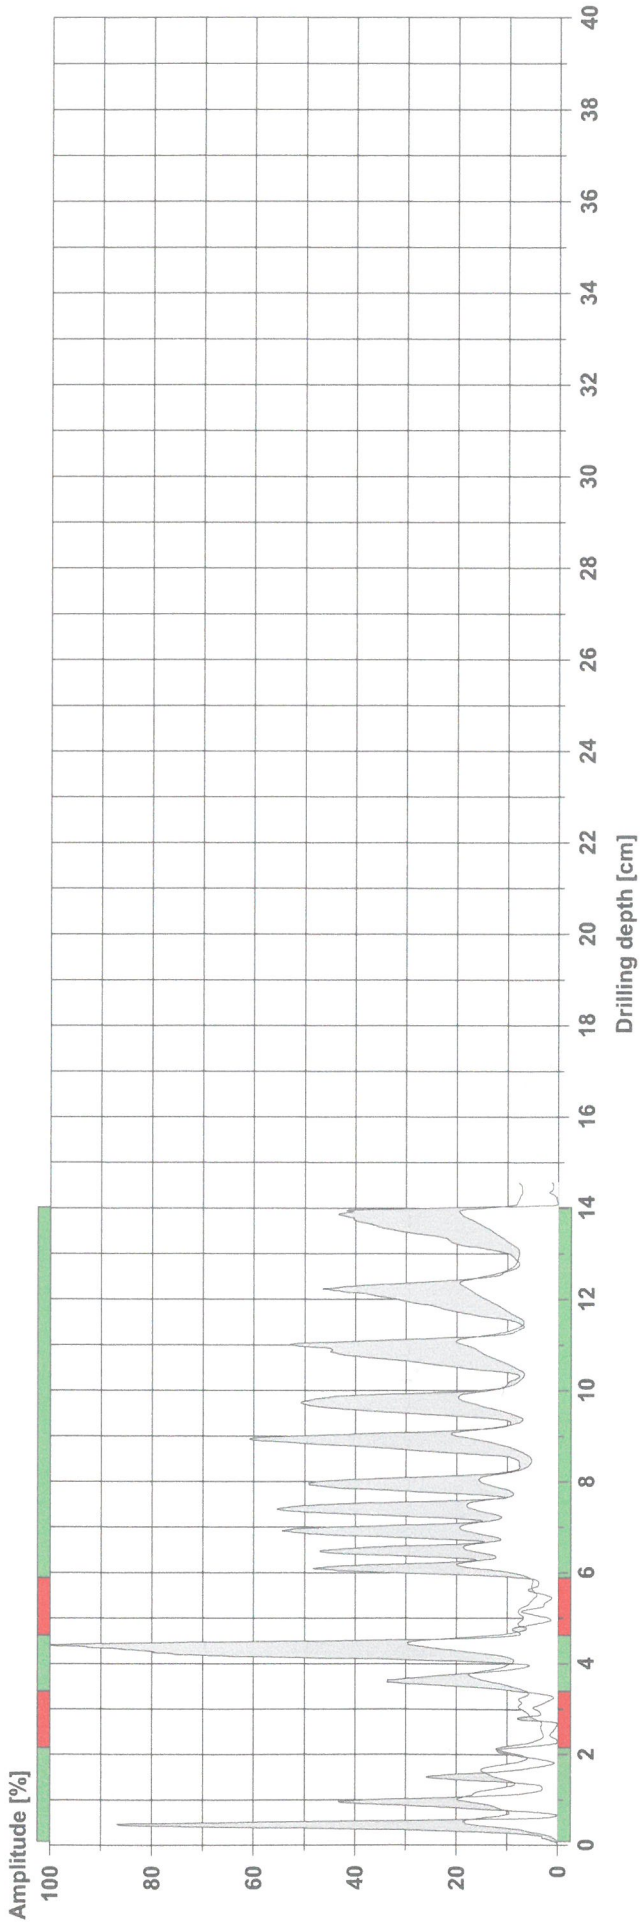
Slup
Uwaga 5

- From 0,09 cm to 2,15 cm : Bez uszkodzen
- From 2,15 cm to 3,40 cm : Uszkodzenia >50%
- From 3,40 cm to 4,63 cm : Bez uszkodzen
- From 4,63 cm to 5,90 cm : Uszkodzenia >50%
- From 5,90 cm to 14,02 cm : Bez uszkodzen

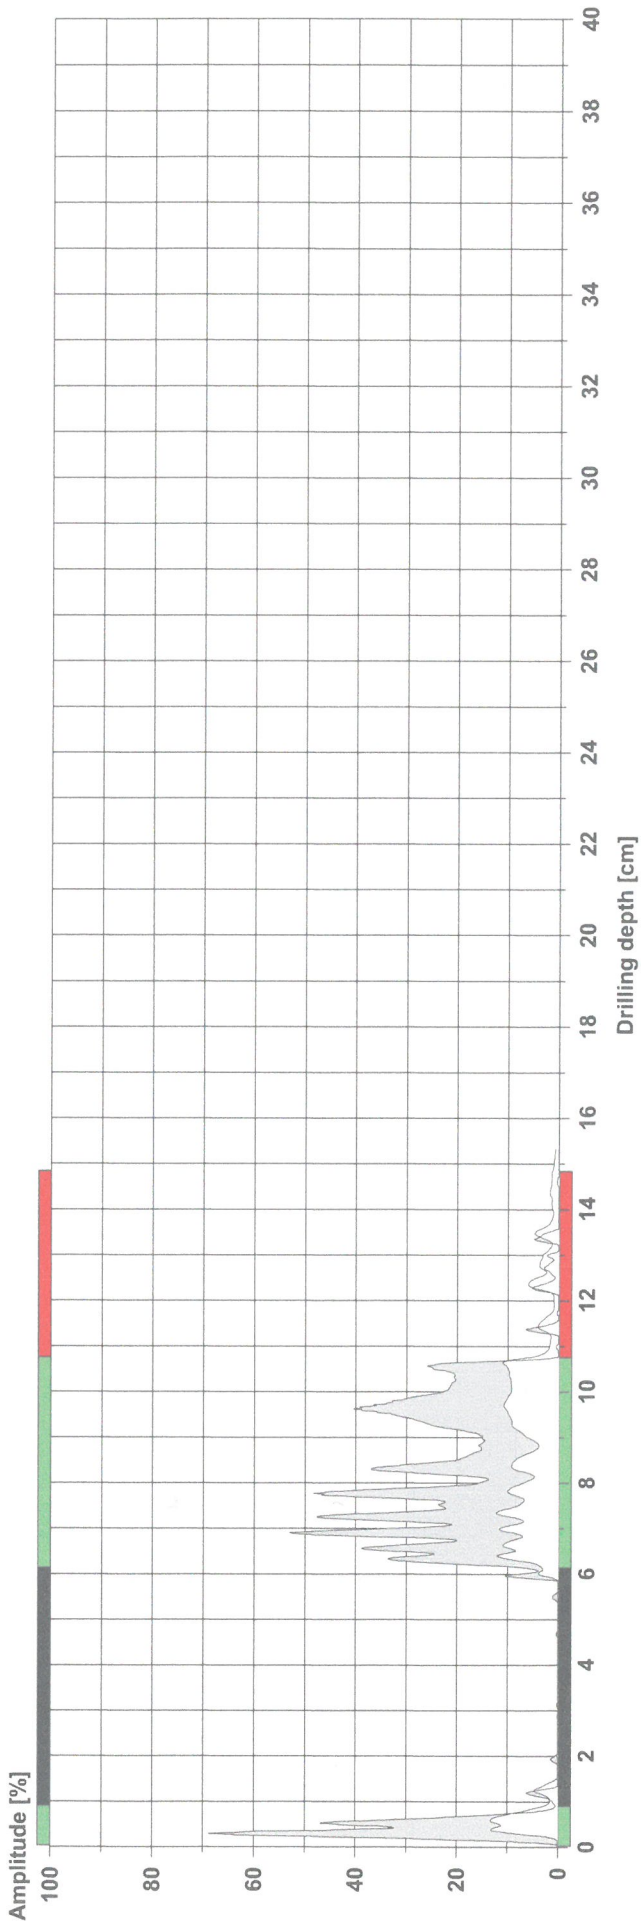
Dolna belka scianki kolankowej
Uwaga 2

- From 0,03 cm to 0,91 cm : Bez uszkodzen
- From 0,91 cm to 6,14 cm : Uszkodzenia 100%
- From 6,14 cm to 10,76 cm : Bez uszkodzen
- From 10,76 cm to 14,84 cm : Uszkodzenia >50%

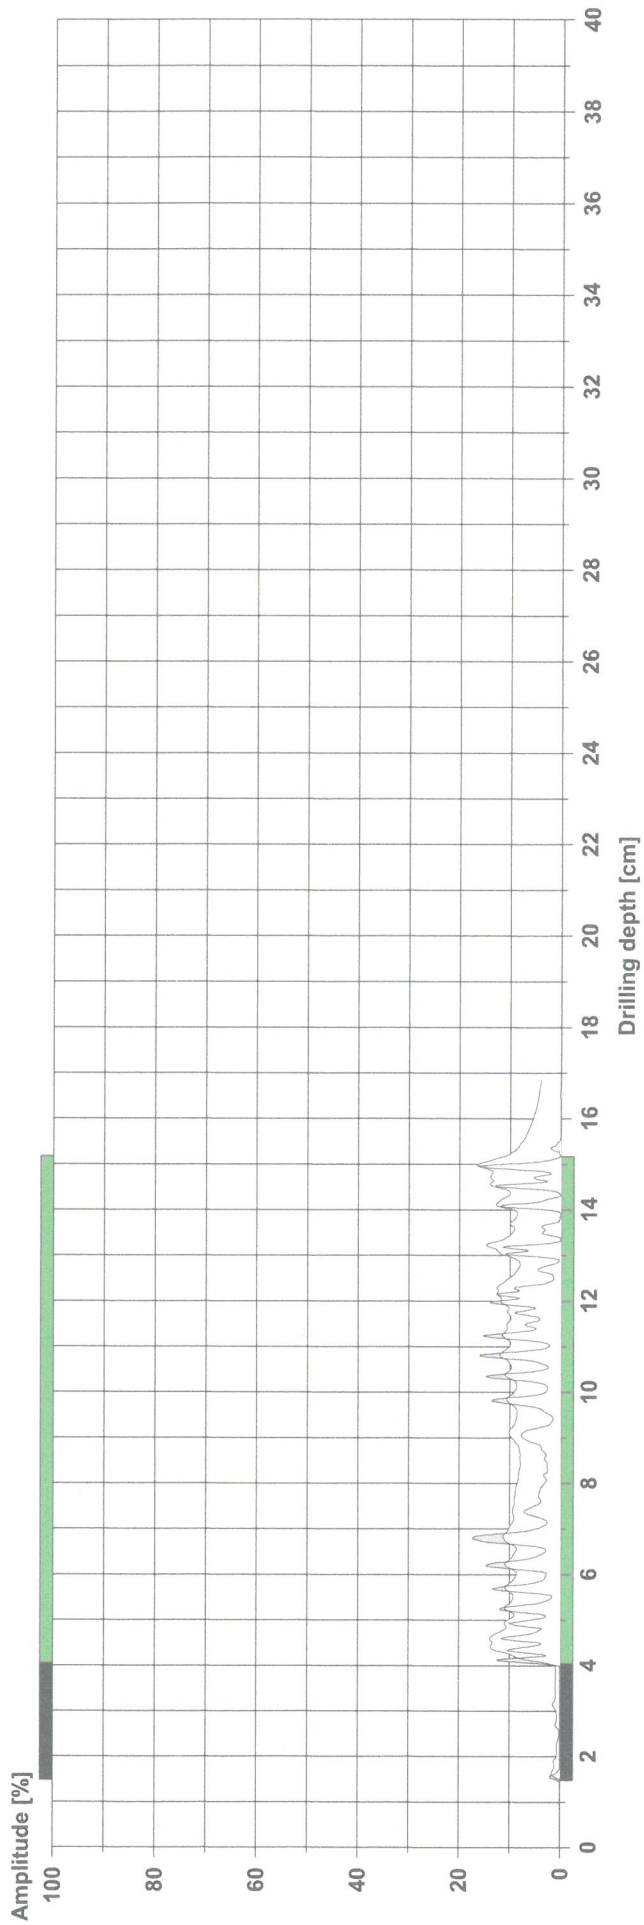
Belka
Uwaga 7

- From 1,48 cm to 4,05 cm : Uszkodzenia 100%
- From 4,05 cm to 15,17 cm : Bez uszkodzen

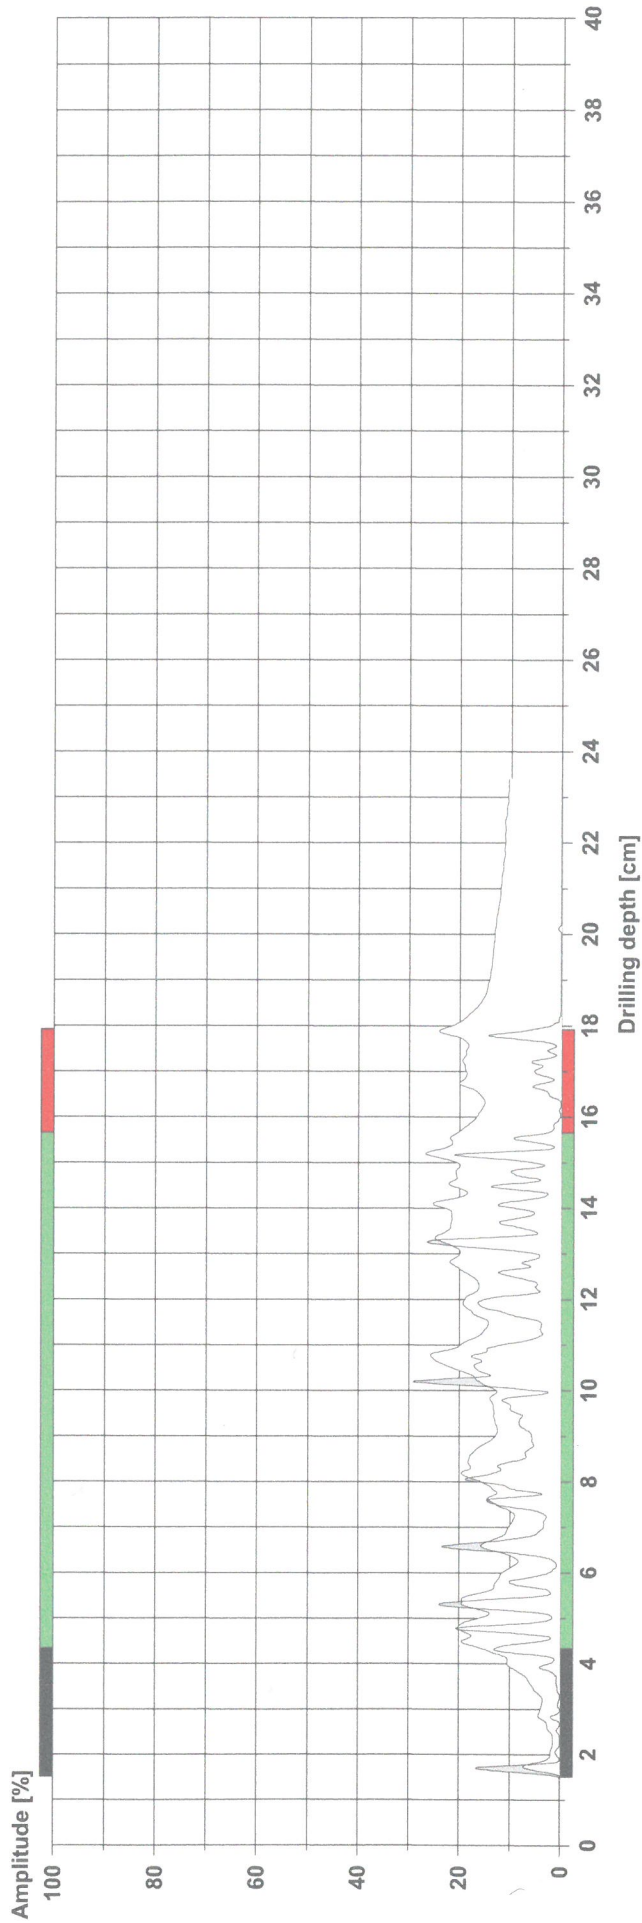
Tram 2
 Uwaga 6

- From 1,51 cm to 4,34 cm : Uszkodzenia 100%
- From 4,34 cm to 15,65 cm : Bez uszkodzen
- From 15,65 cm to 17,92 cm : Uszkodzenia >50%

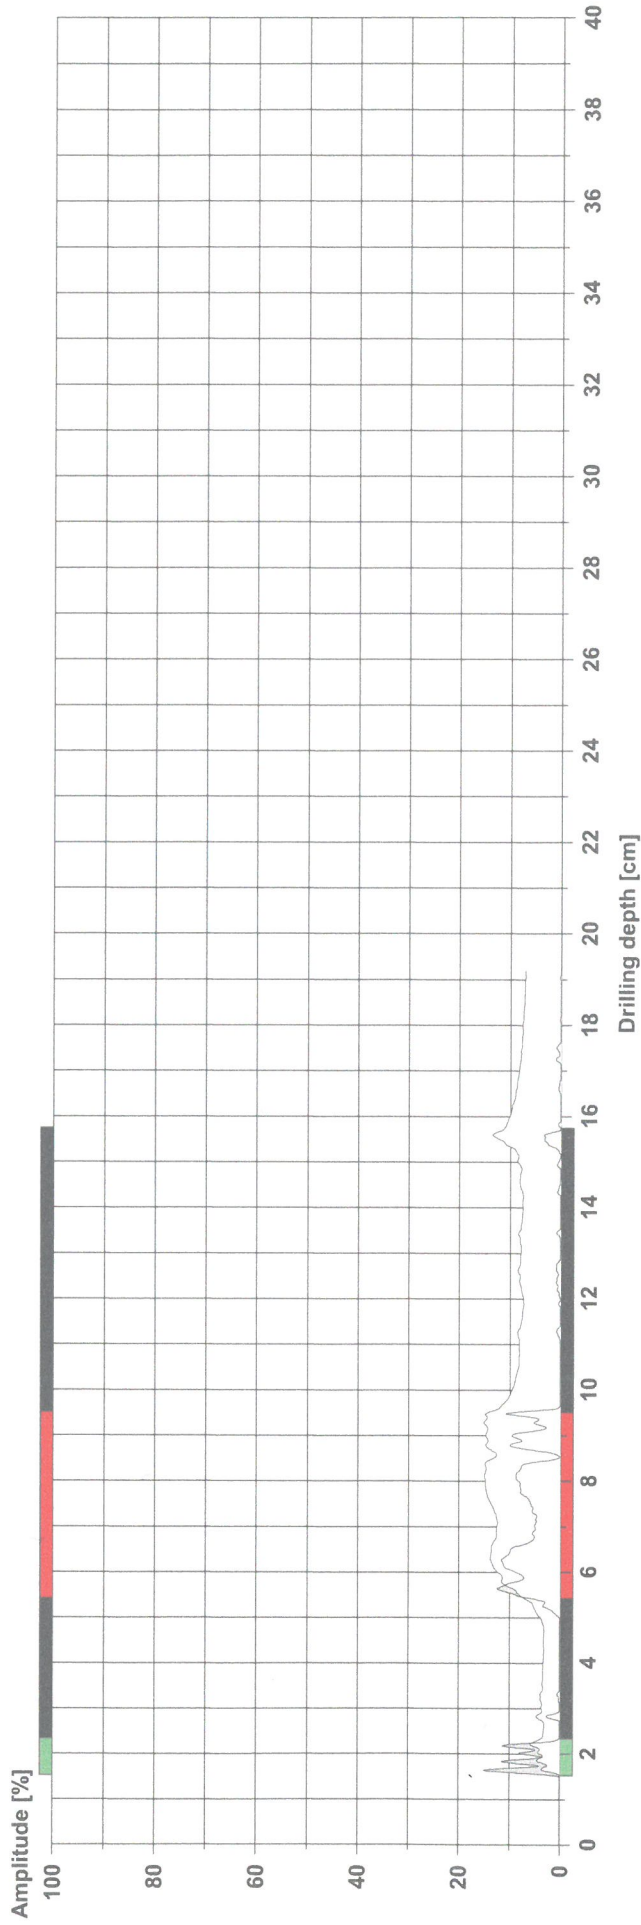
Slup
Uwaga 9

- From 1,53 cm to 2,35 cm : Bez uszkodzen
- From 2,35 cm to 5,42 cm : Uszkodzenia 100%
- From 5,42 cm to 9,52 cm : Uszkodzenia >50%
- From 9,52 cm to 15,74 cm : Uszkodzenia 100%
