BUDYNEK
UL. Ks. Mazurkiewicza 34, 32-800 Jasień

**EKSPERTYZA KONSTRUKCYJNO - MYKOLOGICZNA
STANU TECHNICZNEGO BUDYNKU**

LIPIEC 2022

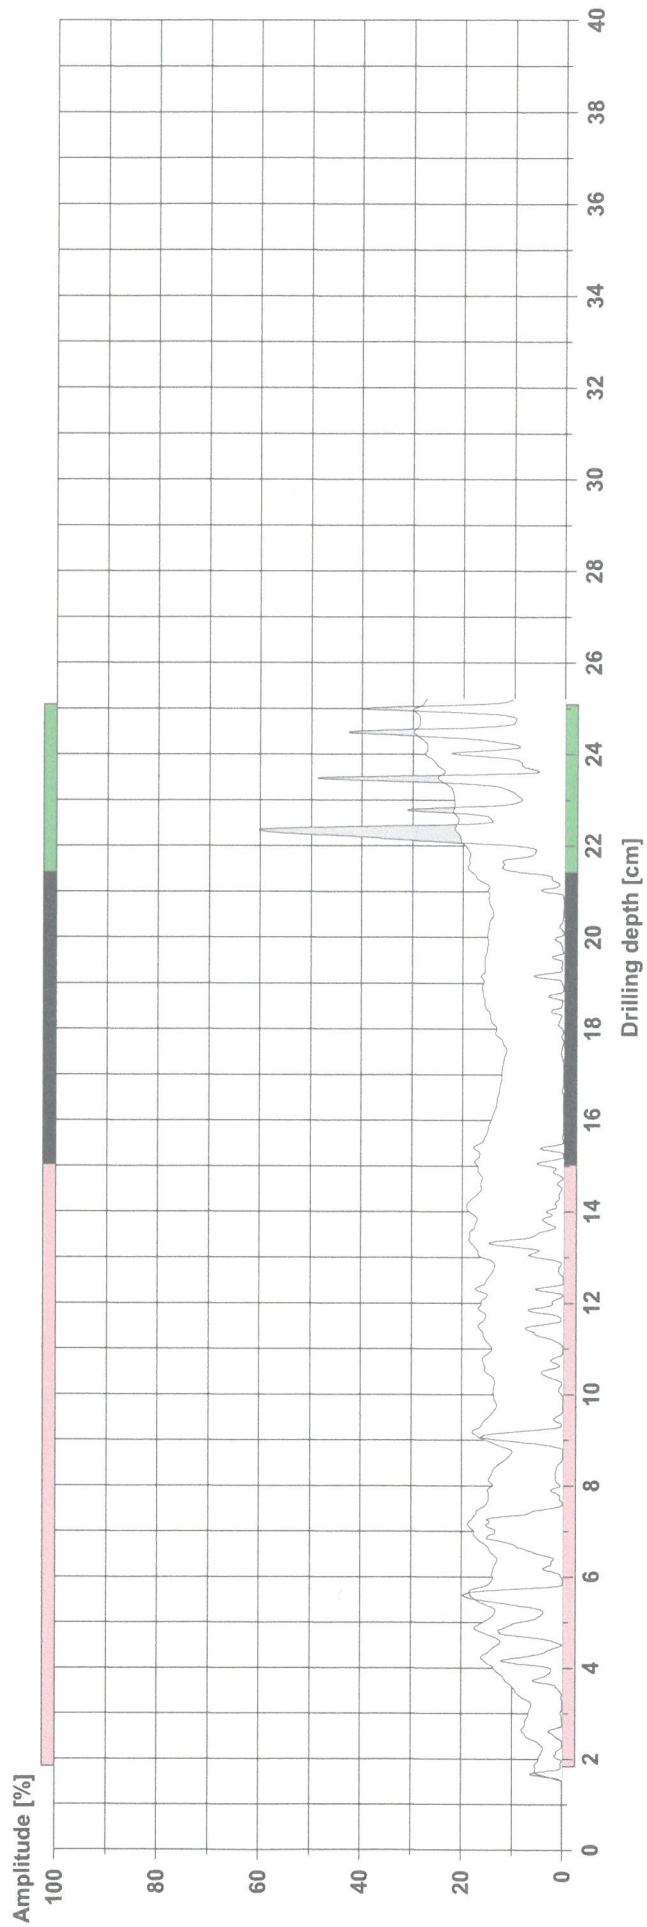
From 1,84 cm to 15,03 cm	: Uszkodzenia 25-50%
From 15,03 cm to 21,42 cm	: Uszkodzenia 100%
From 21,42 cm to 25,09 cm	: Bez uszkodzen
