## **PROGRAM KONSERWATORSKI**

DOTYCZĄCY RENOWACJI ELEWACJI ZEWNĘTRZNYCH,  
KOŚCIOŁA p.w. Św. STANISŁAWA B.M. w SZCZEPANOWIE  
ORAZ ZBIEGÓW O PODOBNYM CHARAKTERZE W OBRĘBIE  
JEGO WNĘTRZA.

OPRACOWAŁ:  
mgr M. Chojkowski  
Kraków wrzesień 2023

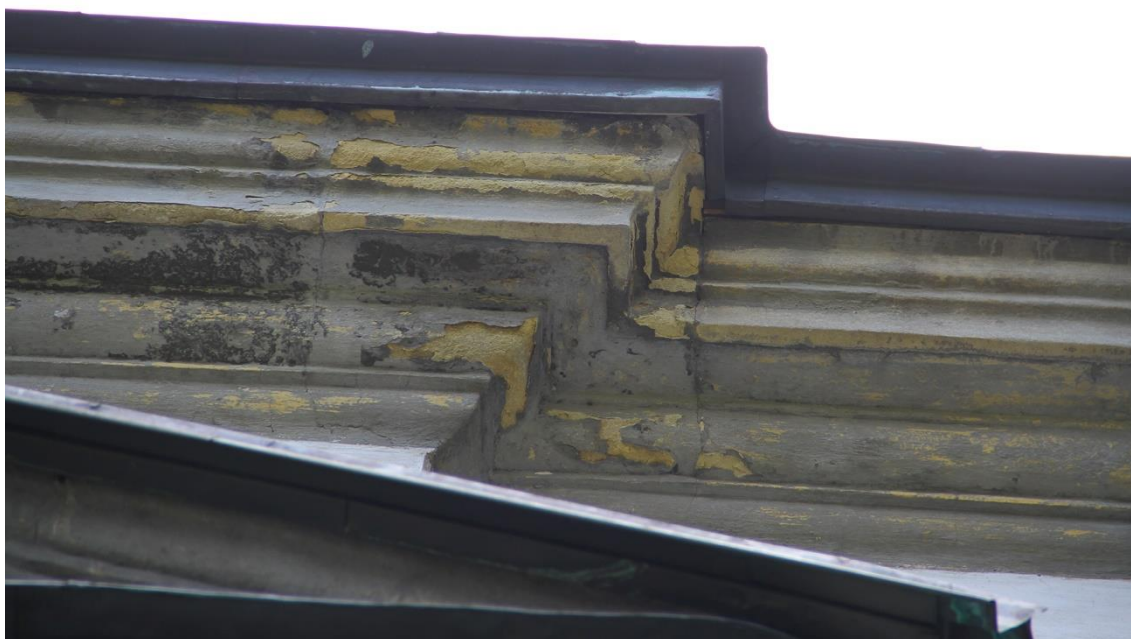
Fot. 7 kościół p.w. św Stanisława b.m. w Szczepanowie, gm. Brzesko.  
Fasada – fragment gzymsu wieńczącego z widocznymi wtórnymi nawarstwieniami.

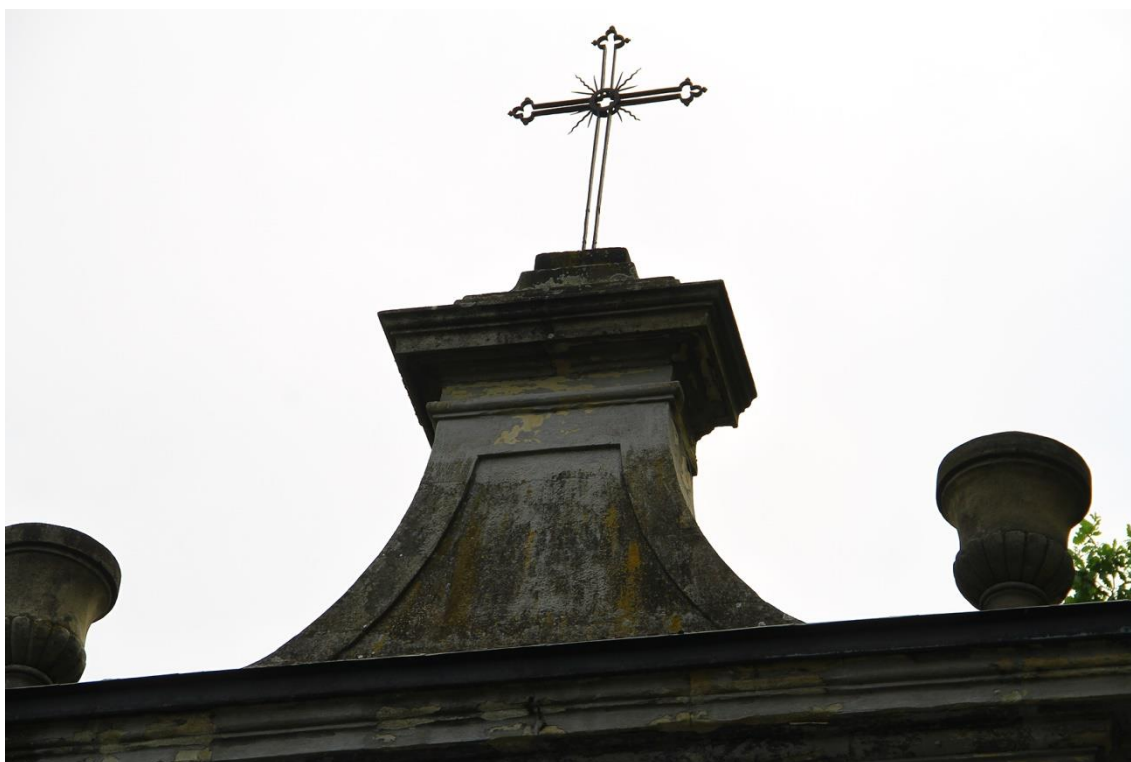
W najgorszym stanie jest natomiast attyka fasady kościoła. Na ścianie północnej, występują rozległe zaplamienia, które mogą być efektem wcześniejszych zawilgoceń. Z kolei na ścianie zachodniej, w górnej części fasady na powierzchni attyki widoczne są silne ciemne zacieki.

Fot. 8 kościół p.w. św Stanisława b.m. w Szczepanowie, gm. Brzesko.  
Fasada – zwieńczenie attyki.

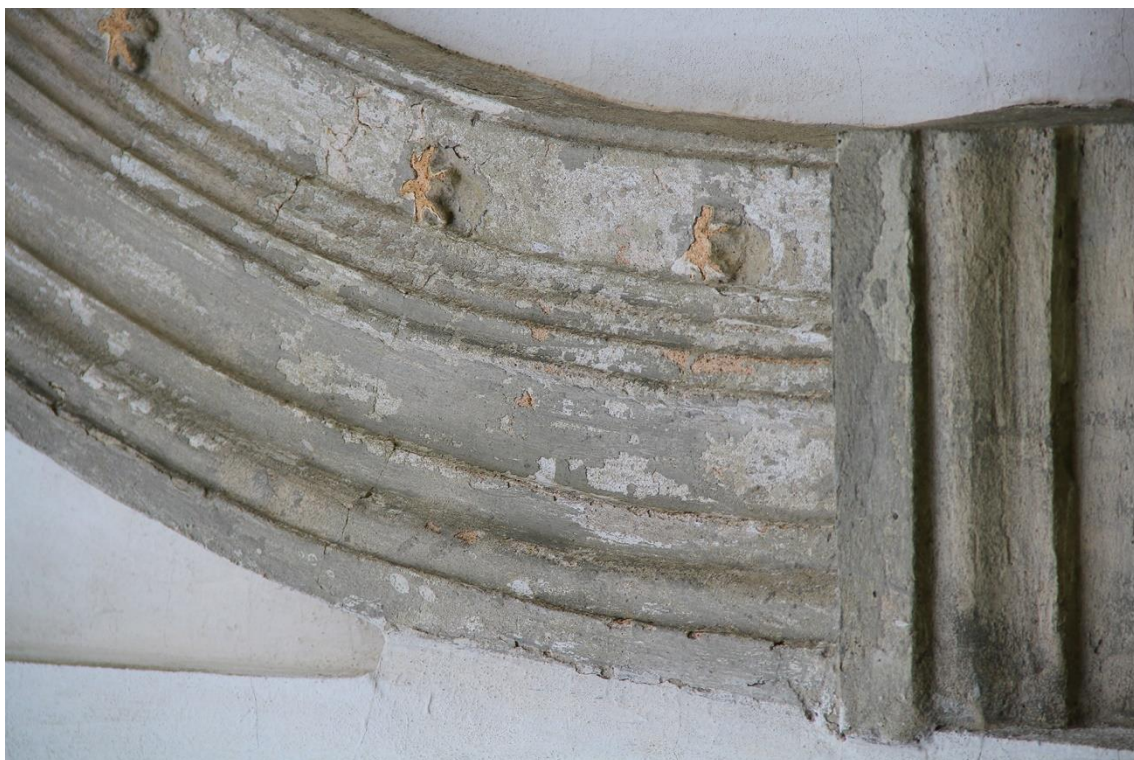
Fot. 12 kościół p.w. św Stanisława b.m. w Szczepanowie, gm. Brzesko.  
Fasada – nawarstwienia wtórne na powierzchni kamiennego łuku nad wejściem głównym.

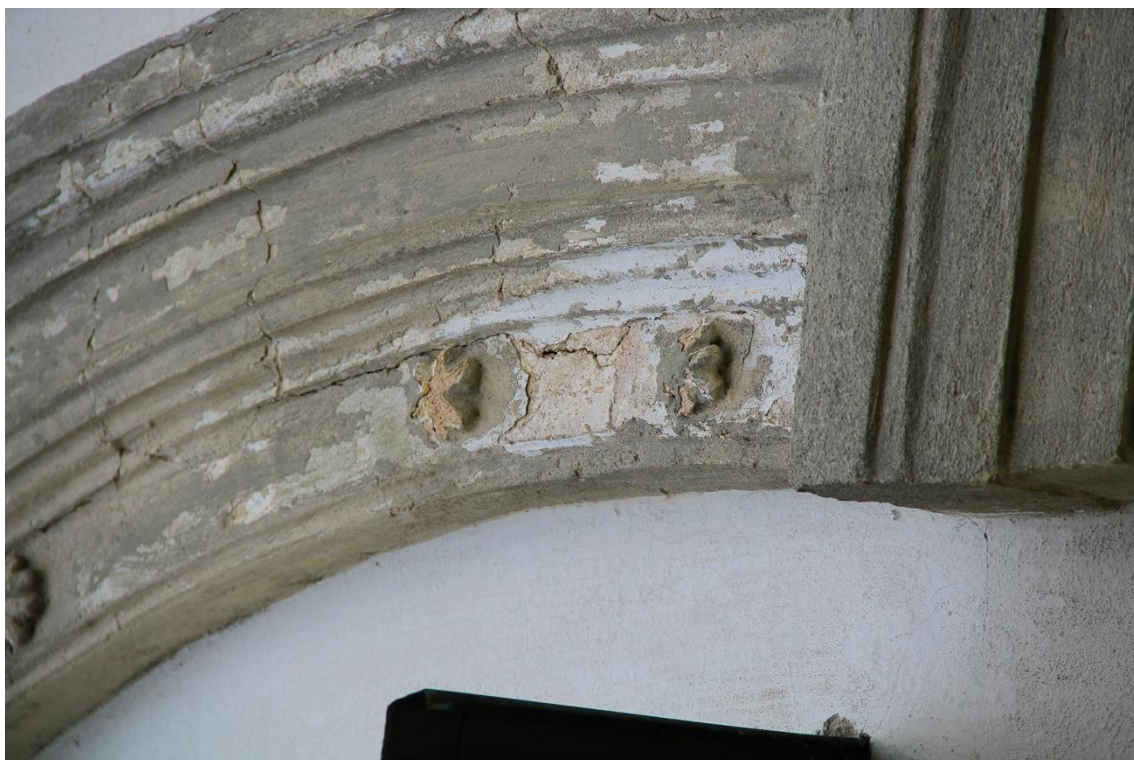
Fot. 13 kościół p.w. św Stanisława b.m. w Szczepanowie, gm. Brzesko.  
Fasada – nawarstwienia wtórne na powierzchni łuku kamiennego nad wejściem głównym.

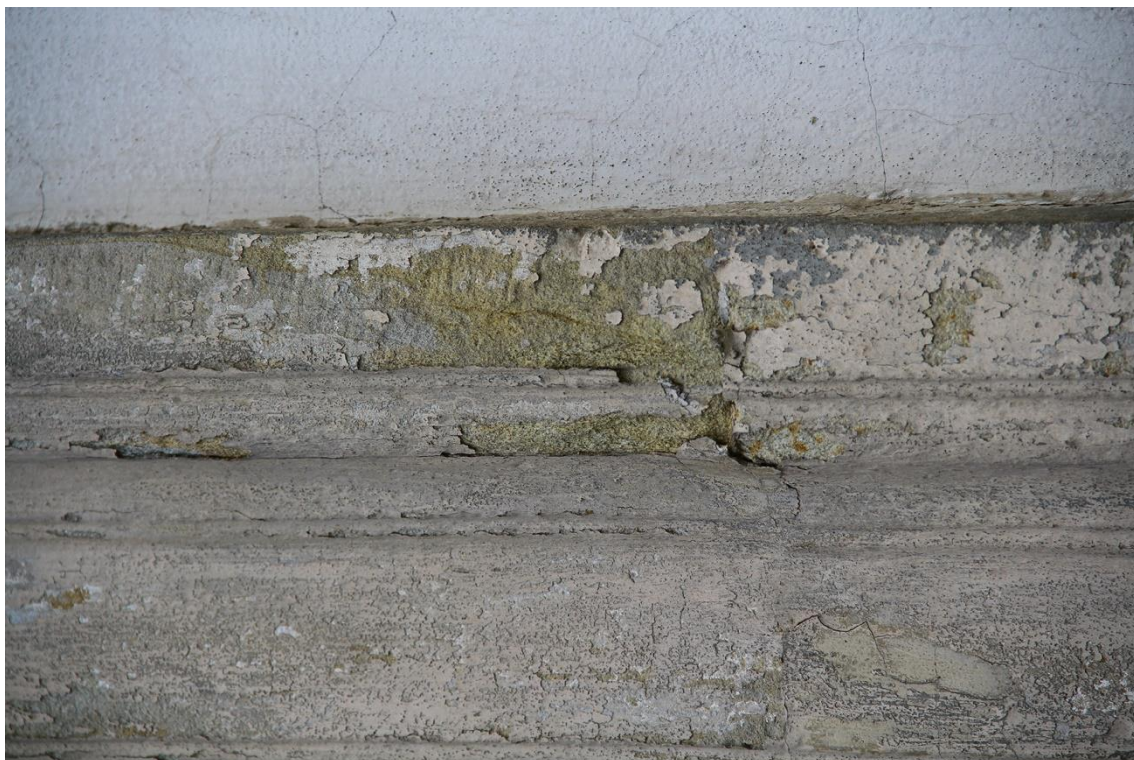
Fot. 14 kościół p.w. św Stanisława b.m. w Szczepanowie, gm. Brzesko.  
Fasada, fragment – sły stan zacowania piaskowca pod warstwami wtórnymi, widoczny w ich ubytku.

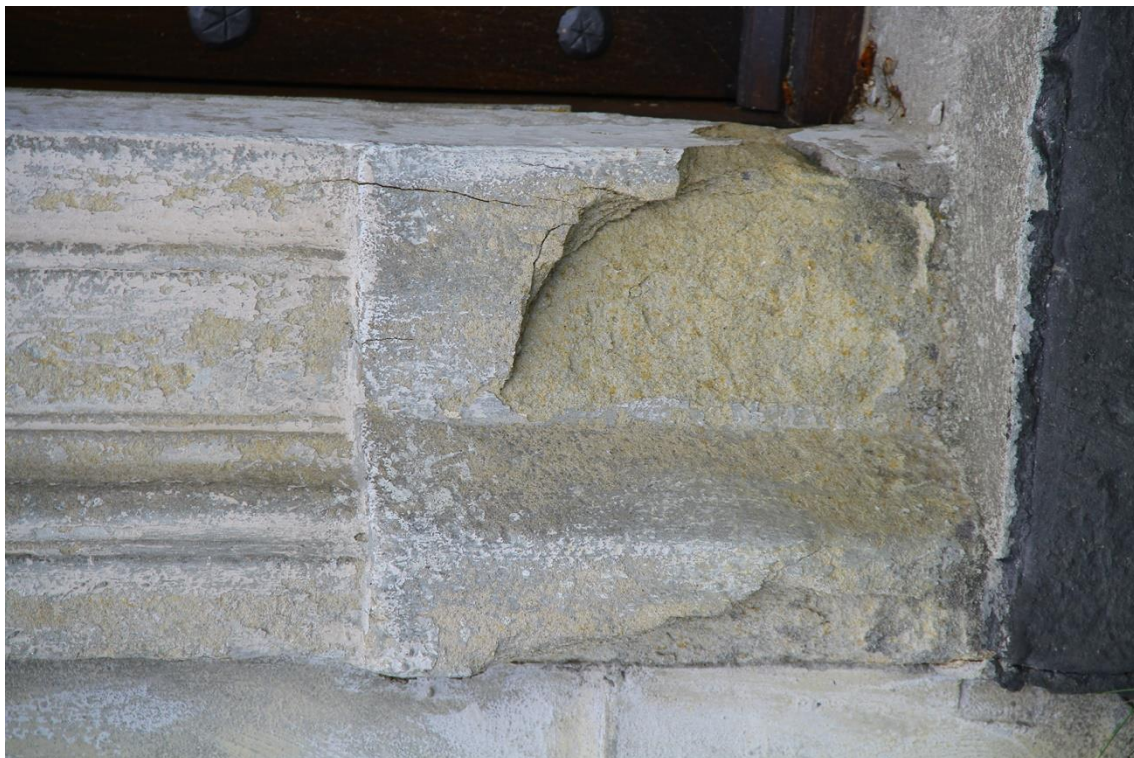
Fot. 15 kościół p.w. św Stanisława b.m. w Szczepanowie, gm. Brzesko.  
Fasada, fragment – ubytek kamienia spowodowany procesami erozyjnymi.

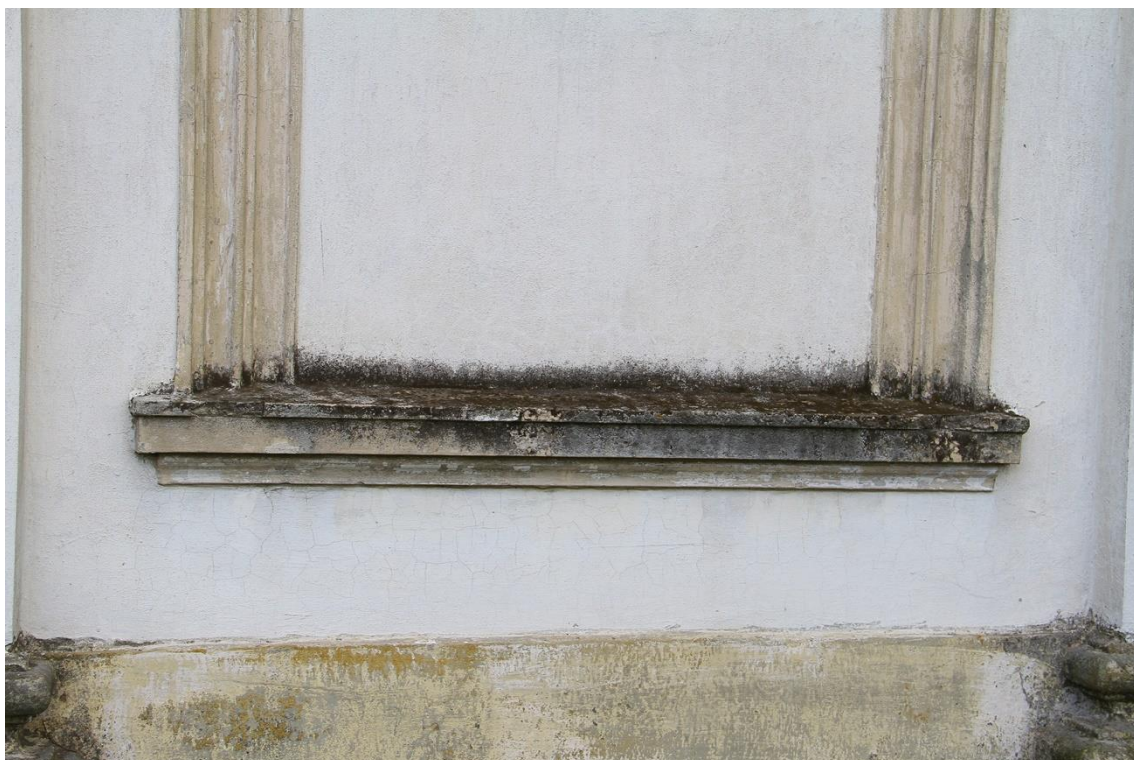
Fot. 16 kościół p.w. św Stanisława b.m. w Szczepanowie, gm. Brzesko.  
Fasada, fragment – gzymsowanie płyciny z widocznymi silnymi zakwitami glonów i mchów.

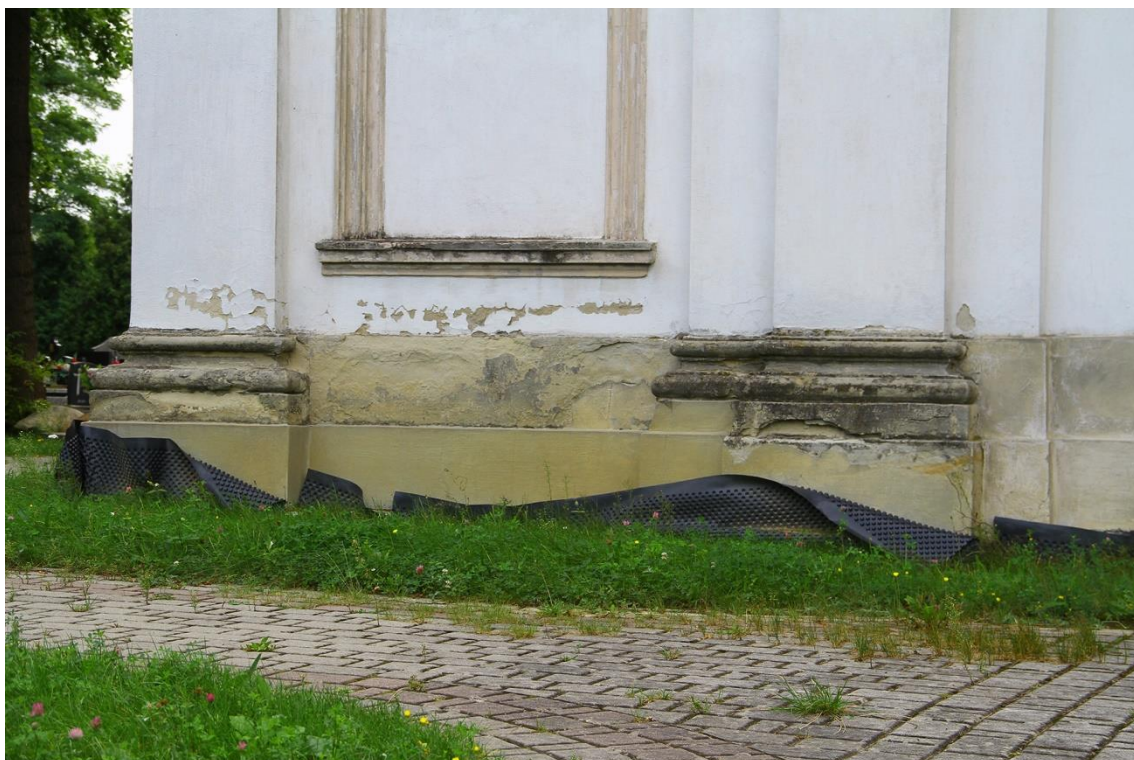
Fot. 17 kościół p.w. św Stanisława b.m. w Szczepanowie, gm. Brzesko.  
Fasada – fragment cokołu z widoczną silną erozją kamienia, spowodowaną zawilgoceniem i zasoleniem.

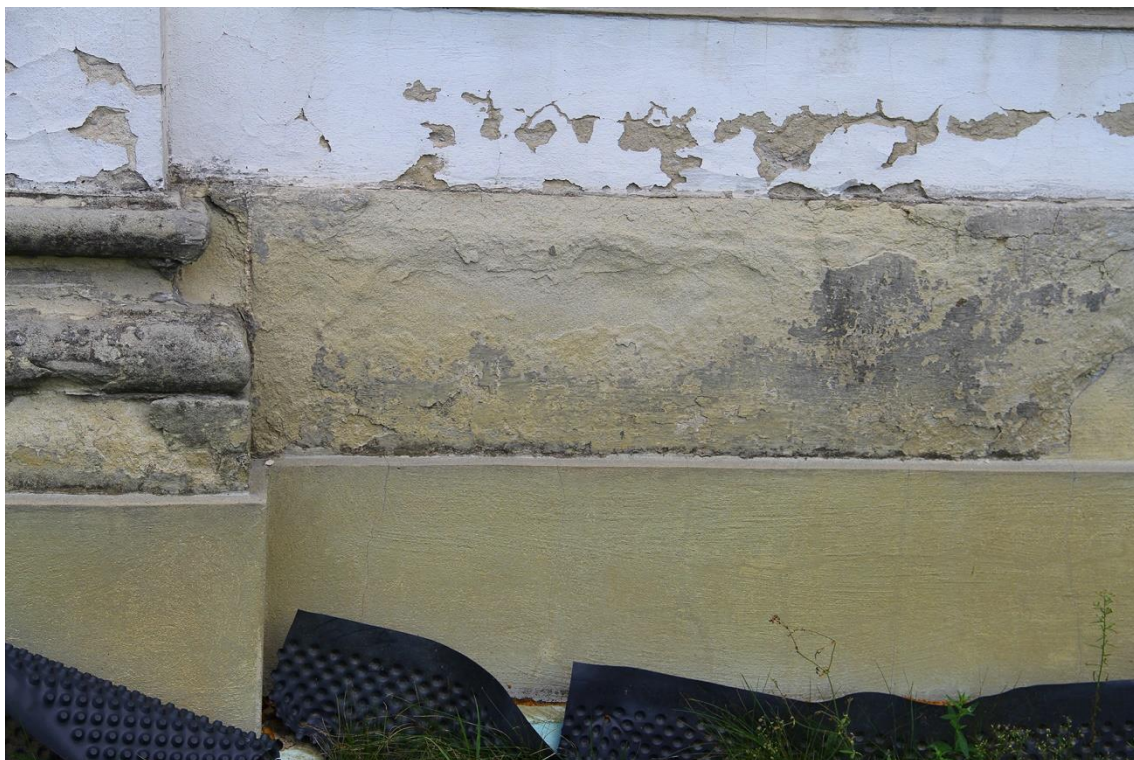
Fot. 18 kościół p.w. św Stanisława b.m. w Szczepanowie, gm. Brzesko.  
Fasada – destrukcja piaskowca w obrębie cokołu.

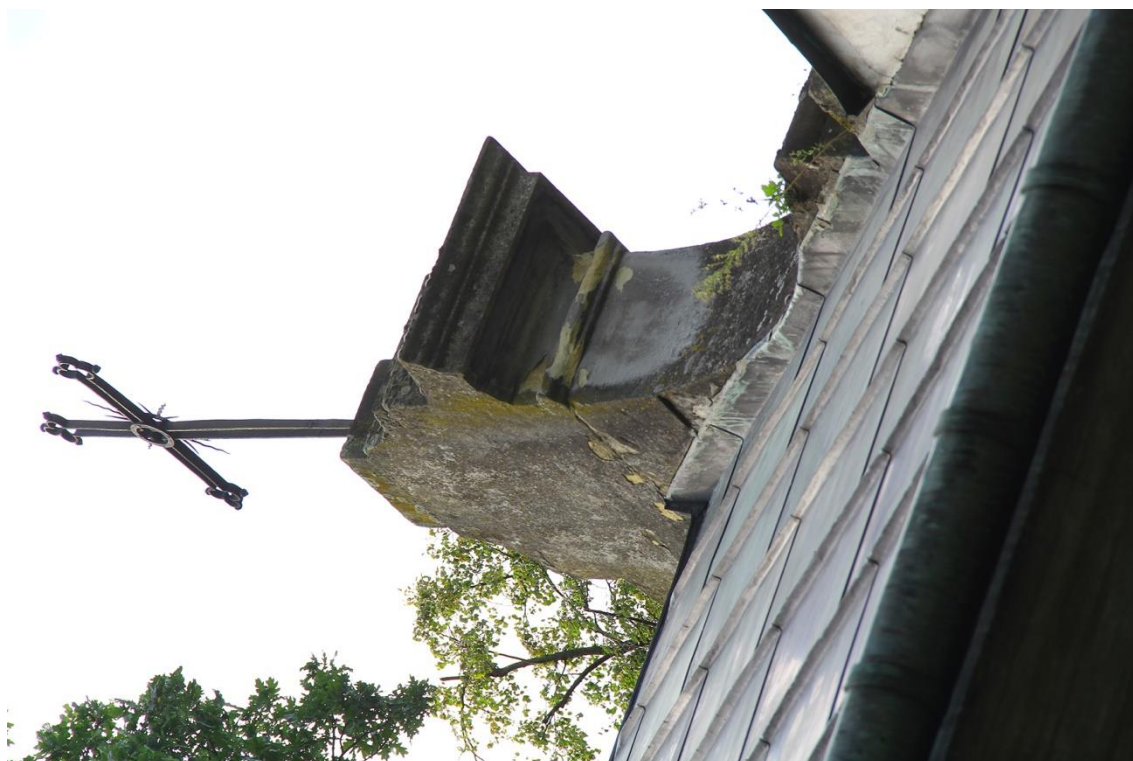
Fot. 25 kościół p.w. św Stanisława b.m. w Szczepanowie, gm. Brzesko...  
Zwieńczenie attyki elewacji frontowej, widoczne od tyłu, z silnymi zakwitami mchu.

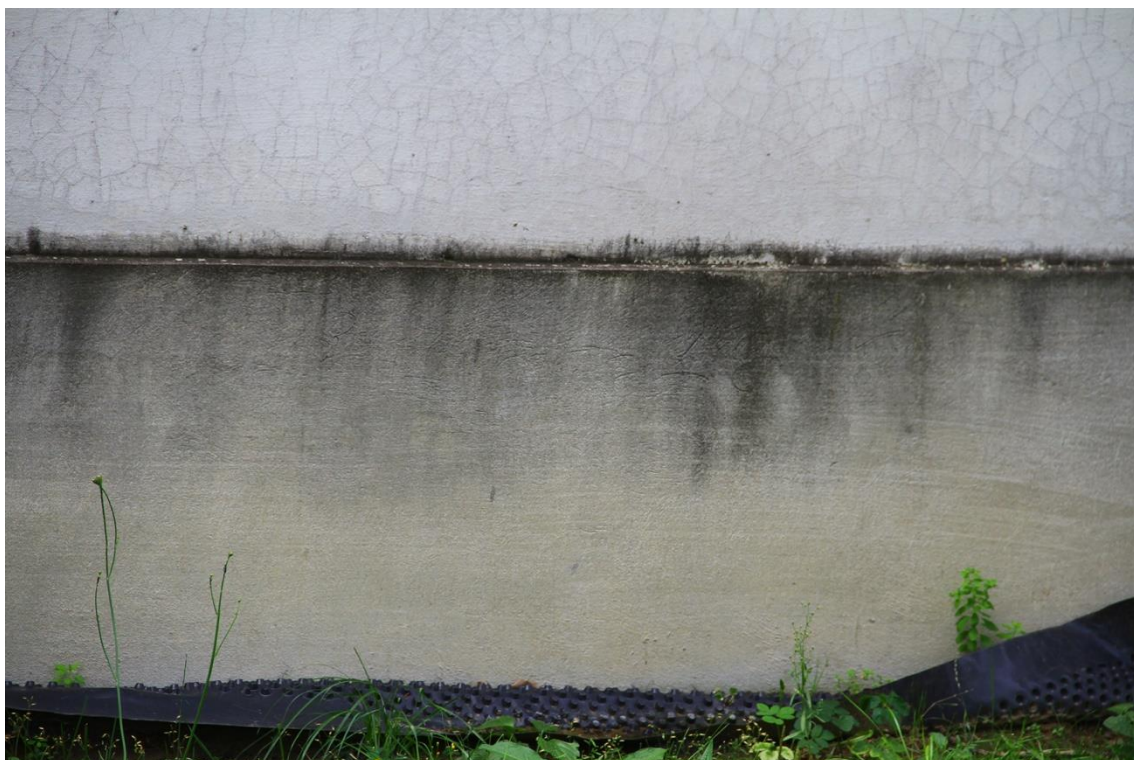
Fot. 28 kościół p.w. św Stanisława b.m. w Szczepanowie, gm. Brzesko.  
Fragment cokołu elewacji wschodniej z widocznym zagłoniem powierzchni.

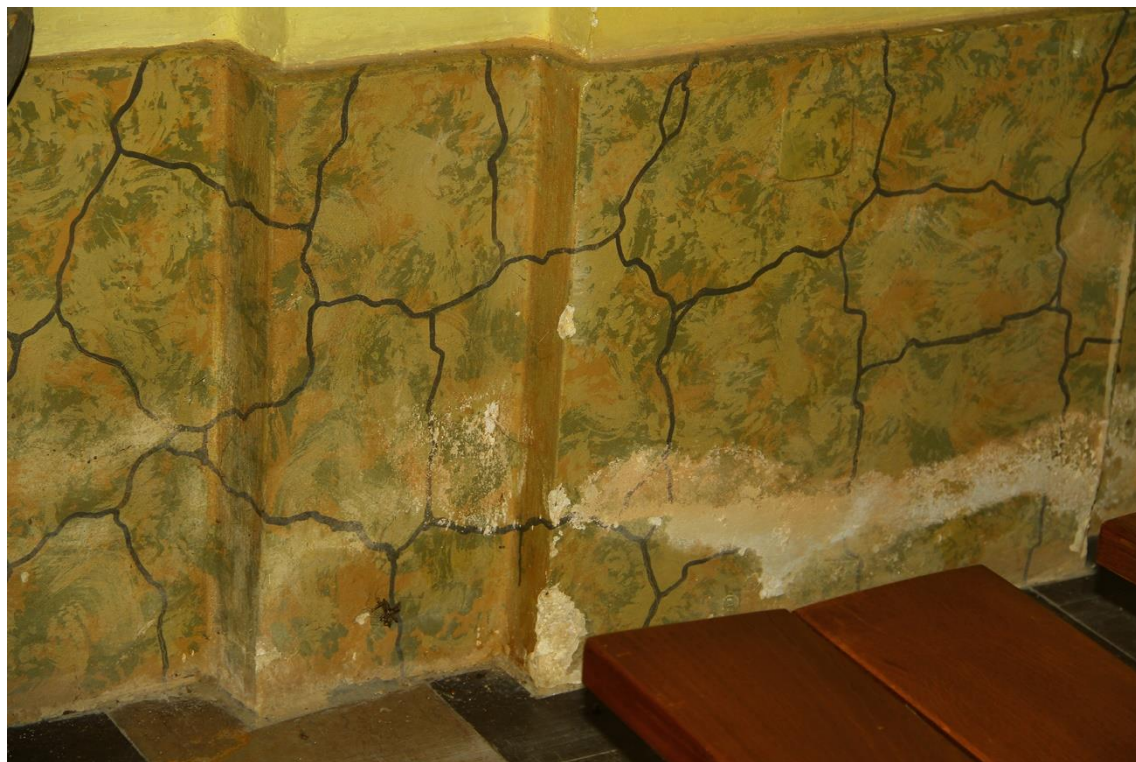
Fot. 38 kościół p.w. św Stanisława b.m. w Szczepanowie, gm. Brzesko.  
Wnętrze kościoła, fragment – silna erozja warstwy tynkowej, spowodowana zasoleniem muru w przyziemiu ściny północnej.
