PROGRAM PRAC KONSERWATORSKICH

elewacji wolnostojącego budynku mieszkalnego z 1906-1910 r.
znajdującego się w Jasieniu przy ul. Ks. Mazurkiewicza 34.
Nr. Działki 1247/2 Gmina Brzesko

mgr Wojciech Siek
Jadowniki VI. 2022

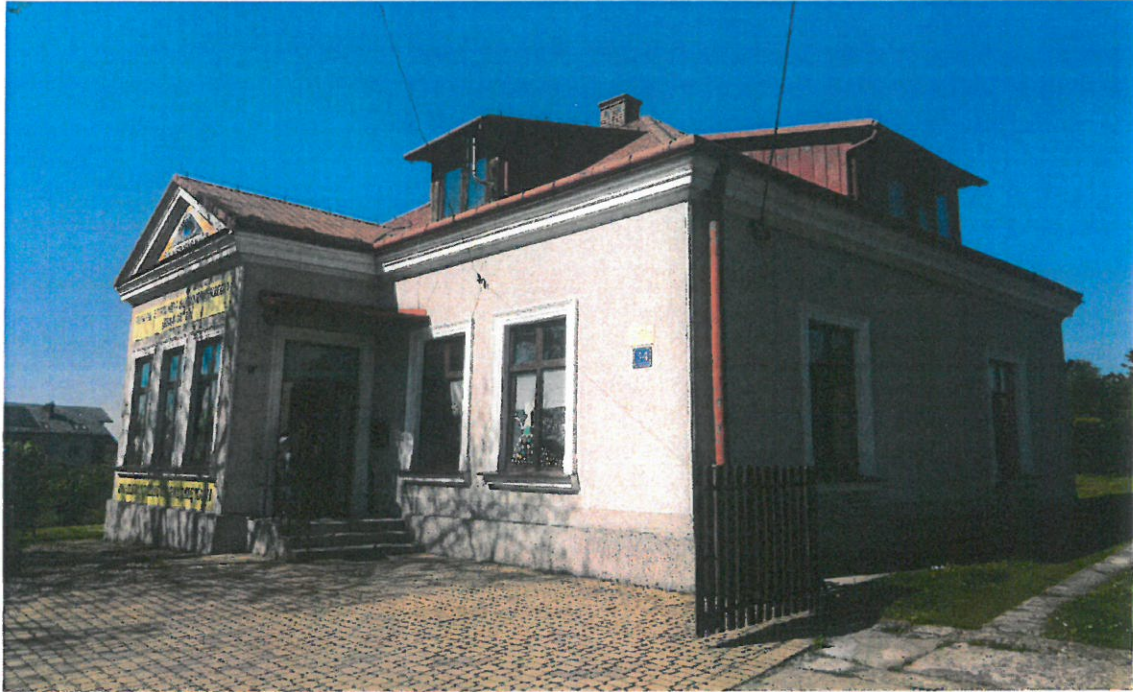
Fot. Nr 1. Budynek mieszkalny/przedszkole. Data powstania 1906-1910 r. Ul. Ks. Mazurkiewicza 34 Jasień. Gmina Brzesko. Widok ogólny elewacji frontowej i wschodniej budynku od strony pld./wsch. Stan: przed konserwacją.
Fot. Wojciech Siek . 05. 2022

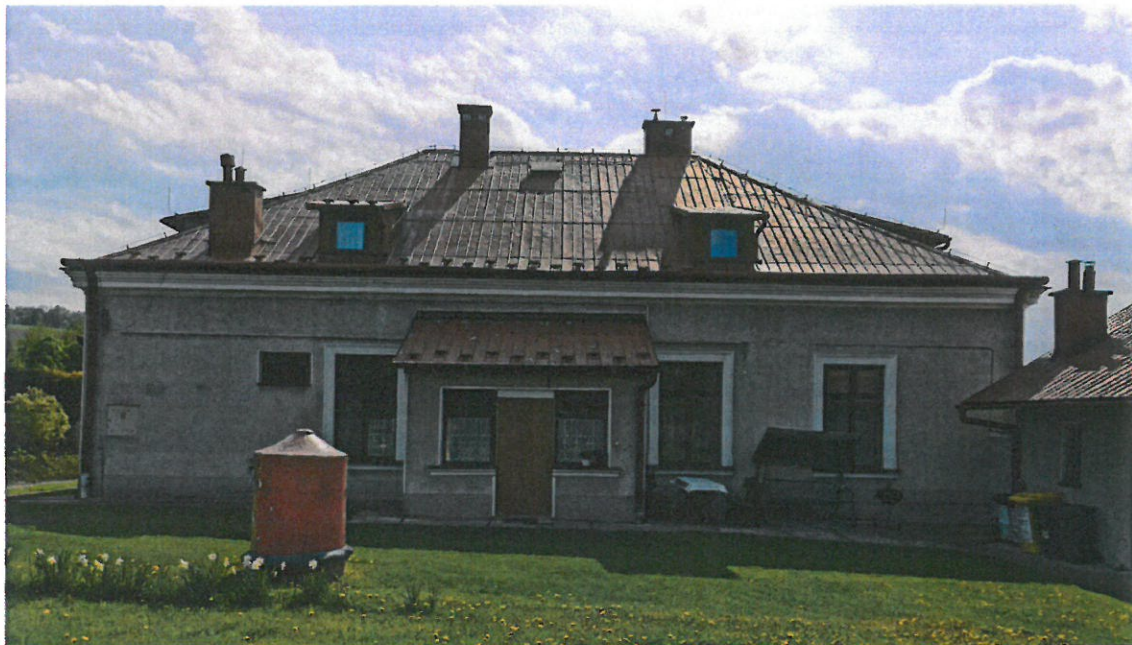
Fot. Nr 2. Budynek mieszkalny/przedszkole. Data powstania 1906-1910 r. Ul. Ks. Mazurkiewicza 34 Jasień. Gmina Brzesko. Widok ogólny elewacji budynku od strony pny/wsch. Stan: przed konserwacją. Widoczne: dobudowany w późniejszym okresie ganek, brak symetrii otworów okiennych, po prawej widoczne zabudowania gospodarcze, skrzynka inst. gazowej po lewej stronie. Fot. Wojciech Siek . 05. 2022

Ze względów estetycznych konieczne będzie wpuszczenie głębiej w tynk skrzynki gazowej, jak również instalacji elektrycznej prowadzonej po tynkach i instalacji gazowej.

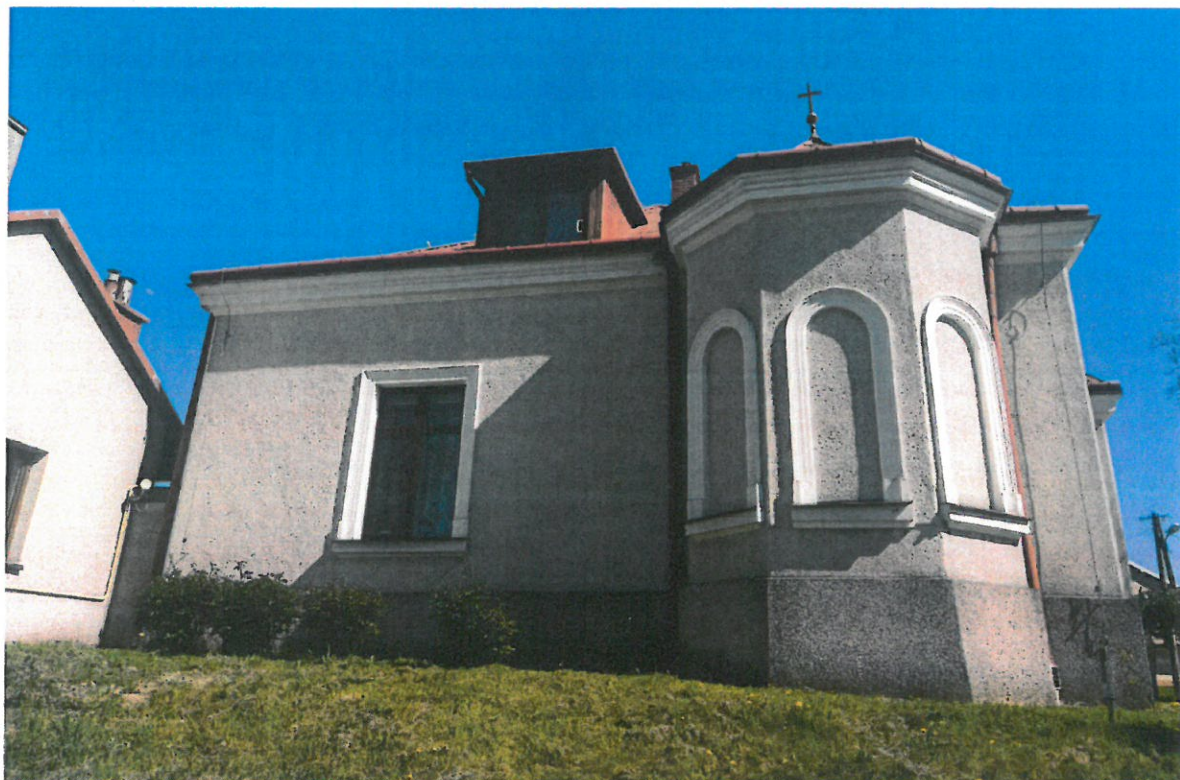
Fot. Nr 3. Budynek mieszkalny/przedszkole. Data powstania 1906-1910 r. Ul. Ks. Mazurkiewicza 34 Jasiień. Gmina Brzesko. Widok ogólny elewacji budynku od strony ^{pięć/roczki} Stan: przed konserwacją. Widoczne: dobudowana - zgodnie z projektem budynku absyda kaplicy z trzema „ślepyimi” oknami, po lewej widoczne zabudowania gospodarcze. Fot. Wojciech Siek . 05. 2022

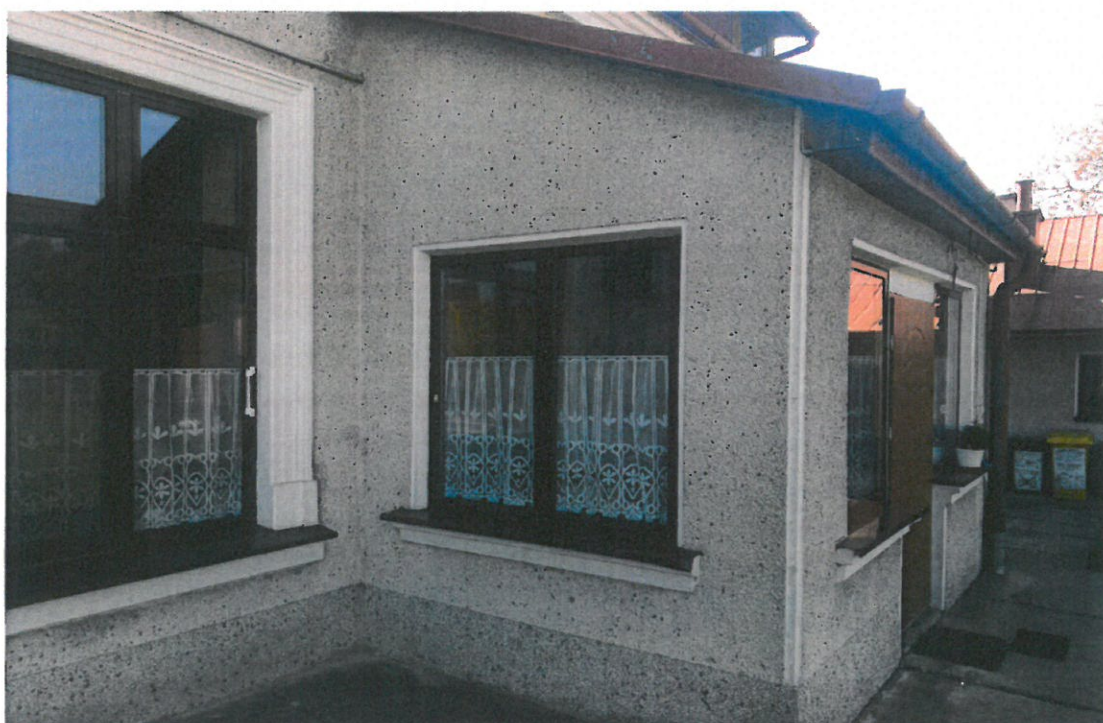
Fot. Nr 4. Budynek mieszkalny/przedszkole. Data powstania 1906-1910 r. Ul. Ks. Mazurkiewicza 34 Jasiień. Gmina Brzesko. Widok ganku od strony ^{pięć/roczki} Stan: przed konserwacją. Widoczne: dobudowany w późniejszym okresie ganek, po prawej widoczne zabudowania gospodarcze, gruboziarnisty tynk z późniejszego okresu. Fot. Wojciech Siek . 05. 2022

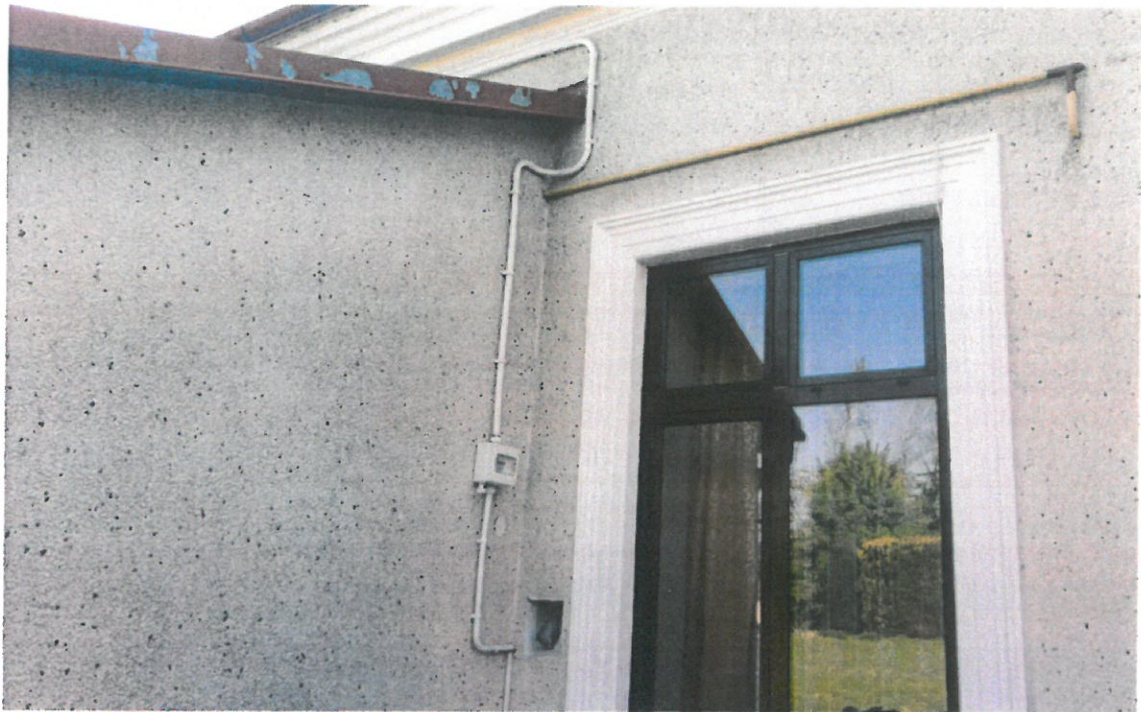
Fot. Nr 5. Budynek mieszkalny / przedszkole. Data powstania 1906-1910 r.
Ul. Ks. Mazurkiewicza 34 Jasień. Gmina Brzesko. Widok ganku od strony ^{pnw/wsch.} Stan: przed konserwacją. Widoczne: dobudowany w późniejszym okresie ganek po lewej, widoczne instalacja gazowa i elektryczna, gruboziarnisty tynk z późniejszego okresu.
Fot. Wojciech Siek . 05. 2022

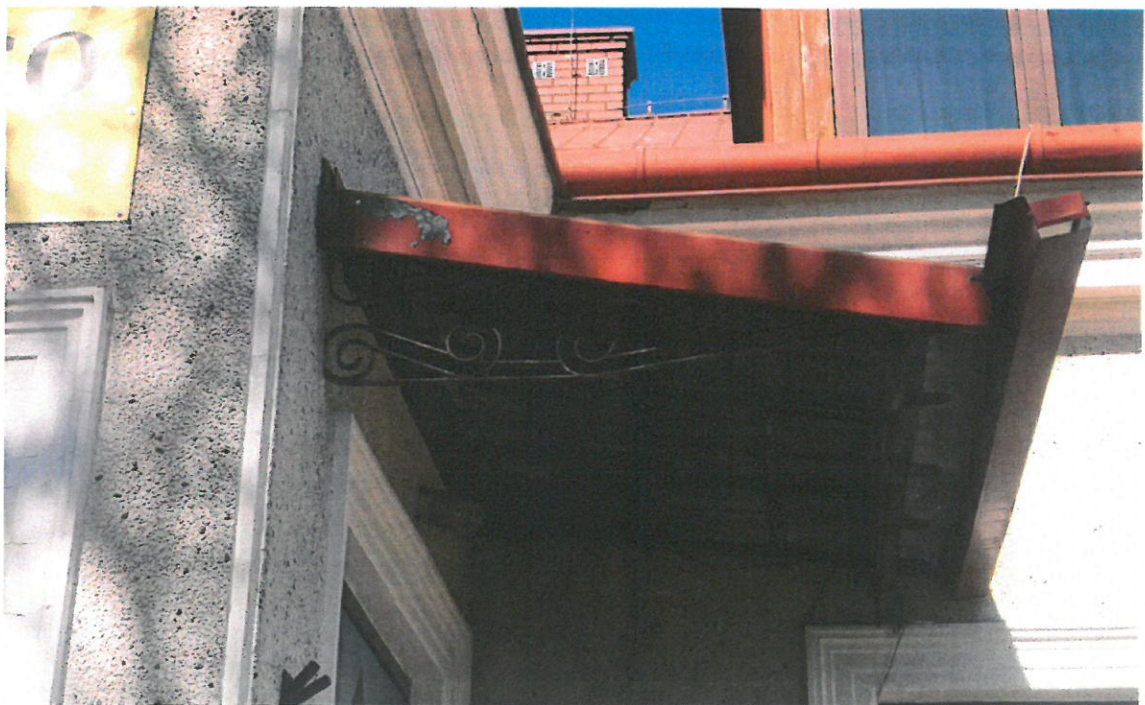
Fot. Nr 6. Budynek mieszkalny / przedszkole. Data powstania 1906-1910 r.
Ul. Ks. Mazurkiewicza 34 Jasień. Gmina Brzesko. Widok zadaszenia przy ganku od strony ^{pnw/wsch.} Stan: przed konserwacją. Widoczne: dobudowane z kątowników i prętów w późniejszym okresie zadaszenie schodów, gruboziarnisty tynk również z późniejszego okresu.
Fot. Wojciech Siek . 05. 2022

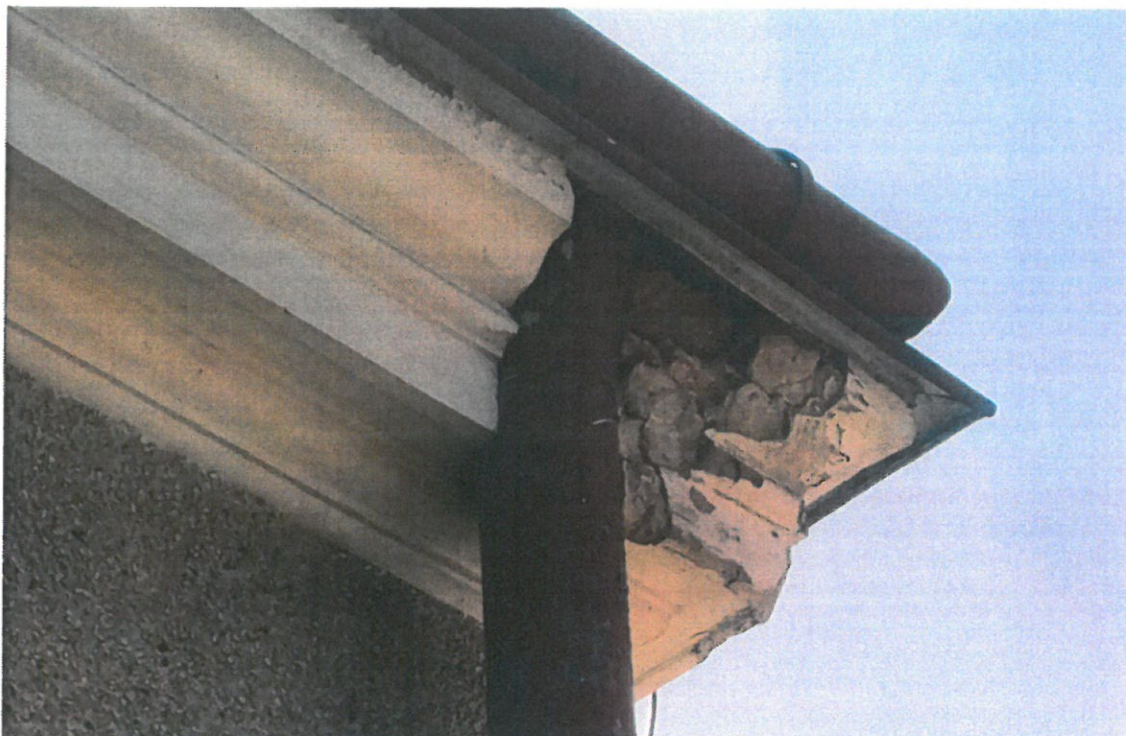
Częściowo zniszczone są **obróbki blacharskie**, ofasowania, rynny, szczególnie w miejscach łączeń rynien z rurami spustowymi. Woda w tych miejscach przedostaje się w głąb i powoduje powolną destrukcję gzymsu, szczególnie w okresie zimowym.

Fot. Nr 7. Budynek mieszkalny/przedszkole. Data powstania 1906-1910 r.
Ul. Ks. Mazurkiewicza 34 Jasień. Gmina Brzesko. Zbliżenie rynny spustowej od strony płn./wsch.
Stan: przed konserwacją. Widoczne: uszkodzony fragment profilowania gzymsu narożnego,
osypujące się warstwy tynku i poluzowane cegły rdzenia. Fot. Wojciech Siek . 05. 2022

Konieczne będzie wykonanie napraw rynien i rur spustowych, szczególnie w miejscach łączeń oraz ich malowanie. Zakłada się również naprawę instalacji **odwodnienia dachu** jej uszczelnienie i malowanie, lub wymianę na nową. W tym przypadku należy pamiętać o doborze materiałów o odpowiedniej kolorystyce, która powinna współgrać z kolorystyką elewacji i poszycia dachowego.

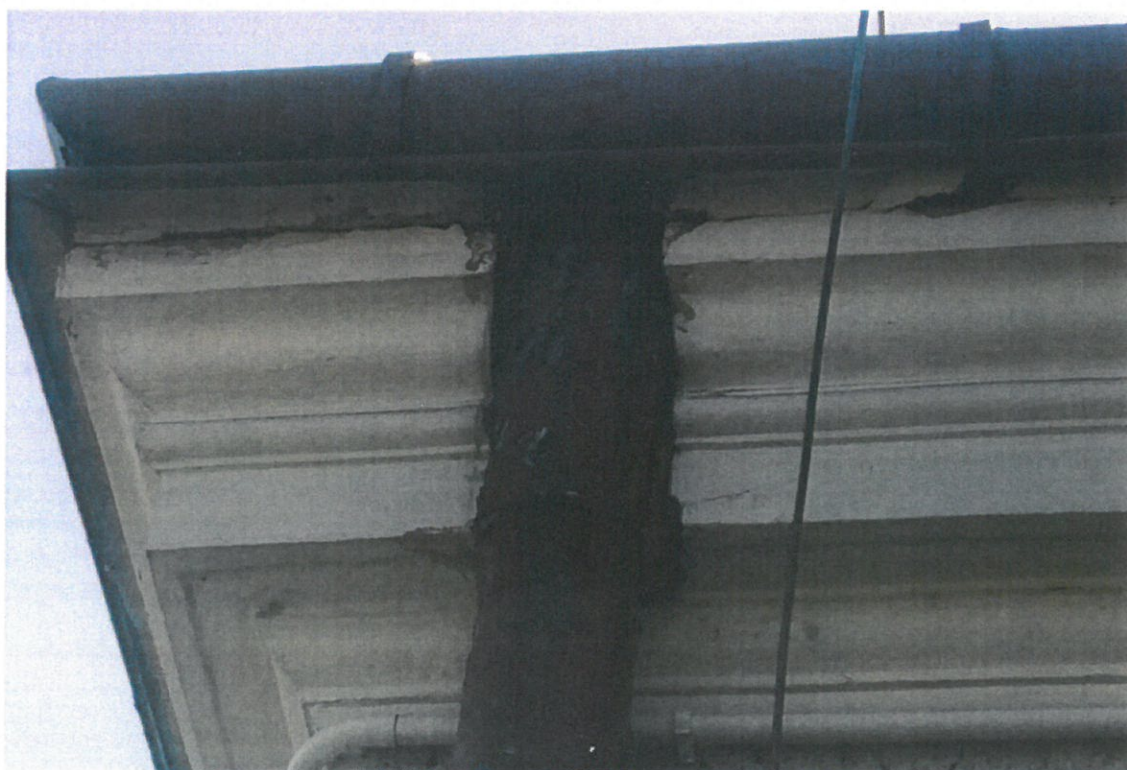
Fot. Nr 8. Budynek mieszkalny/przedszkole. Data powstania 1906-1910 r.
Ul. Ks. Mazurkiewicza 34 Jasień. Gmina Brzesko. Zbliżenie rynny spustowej od strony płn./wsch.
Stan: przed konserwacją. Widoczne: uszkodzony fragment profilowania gzymsu, korozja,
osypujące się warstwy tynku, wzdłużne pęknięcie w-wy tynku. Fot. Wojciech Siek . 05. 2022

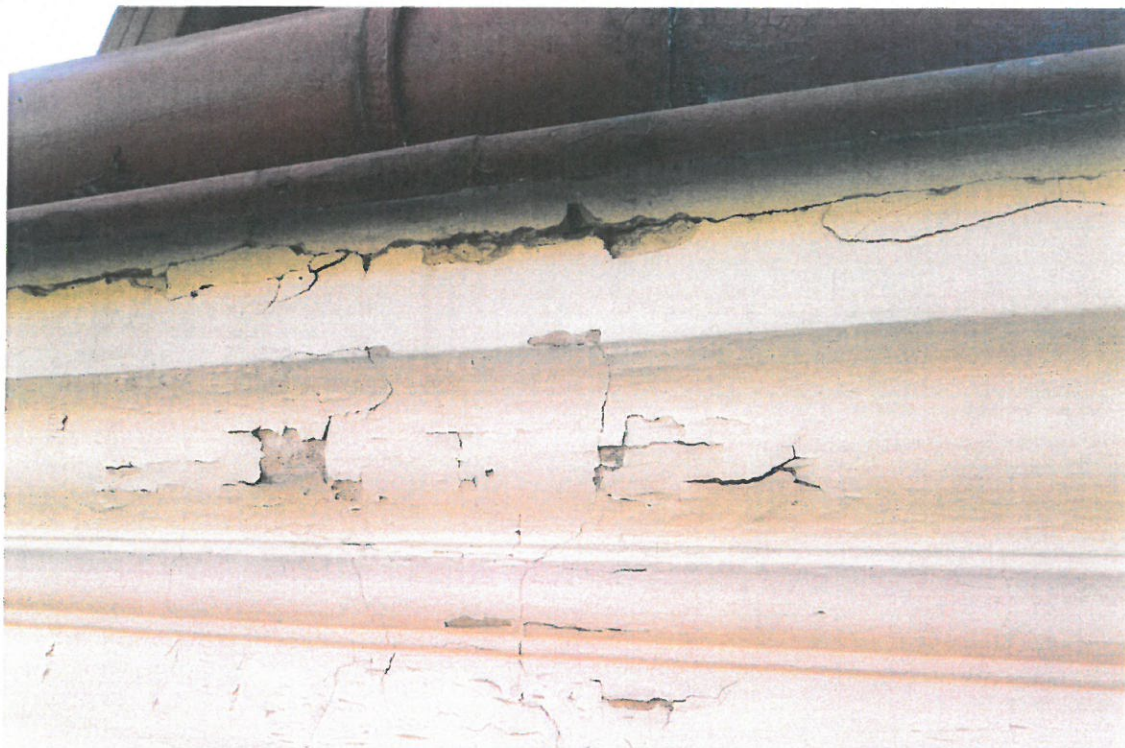
Gzys w kilku miejscach na obwodzie budynku posiada ubytki górnej listwy profilowania. Od strony pd-zach, pd-wsch, pn-wsch. widoczne są wzdluzne pęknięcia, miejscami widoczny jest wątek ceglany rdzenia - szczególnie w strefie łączenia rur spustowych z rynnami. Widoczne są fragmenty osypującego się tynku. Pod warstwami malarskimi po oczyszczeniu gzymsu najprawdopodobniej ujawnią się mikropęknięcia tzw. pęknięcia włosowate poprzeczne, pajęczkowe i szersze pęknięcia analogicznie do tynkowanych ścian budynku.

Jedną z przyczyn tych pęknięć jest przenikanie w głąb wody opadowej przeciekającej z nieuszczelnego poszycia dachowego lub też skurcz zaprawy tynkarskiej który ujawnił się z czasem.

Fot. Nr 9. Budynek mieszkalny/przedszkole. Data powstania 1906-1910 r.
Ul. Ks. Mazurkiewicza 34 Jasień. Gmina Brzesko. Zbliżenie fragmentu gzymsu od strony płn./wsch.
Stan: przed konserwacją. Widoczne: uszkodzony fragment profilowania gzymsu – rozległe pęknięcia powstałe podczas montażu nowego poszycia dachowego, złuszczenia farby elewacyjnej. Wojciech Siek . 05. 2022

15. Wykonanie renowacji obramień i gzymsów wg w/w. technologii ciągnionej oraz uzupełnienie ubytków zachowanych elementów.
16. Montaż nowej stolarki okiennej i drzwiowej – dobranie kolorystyki ram i wykonanie matowych szyb w 3 oknach pomieszczenia kaplicy.

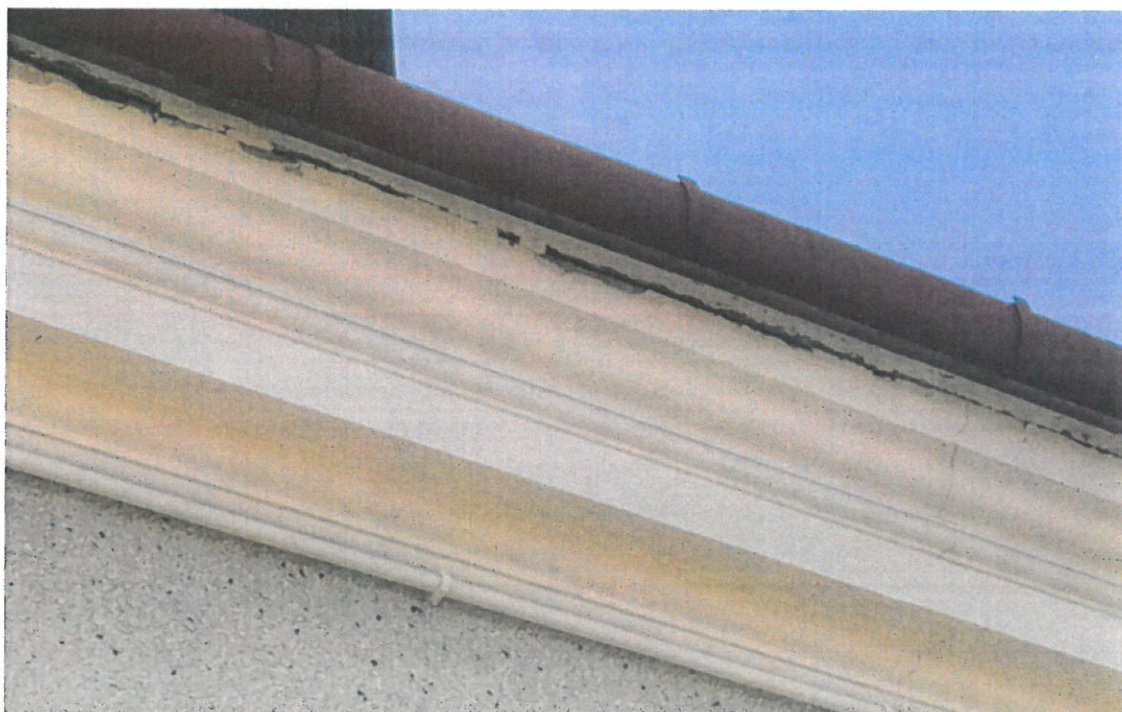
Fot. Nr 10. Budynek mieszkalny/przedszkole. Data powstania 1906-1910 r.
Ul. Ks. Mazurkiewicza 34 Jasień. Gmina Brzesko. Zbliżenie fragmentu gzymsu od strony płn./wsch.
Stan: przed konserwacją. Widoczne: uszkodzony fragment profilowania gzymsu – rozległe pęknięcia powstałe podczas montażu nowego poszycia dachowego, złuszczenia farby elewacyjnej, instalacja elektryczna. Fot. Wojciech Siek . 05. 2022

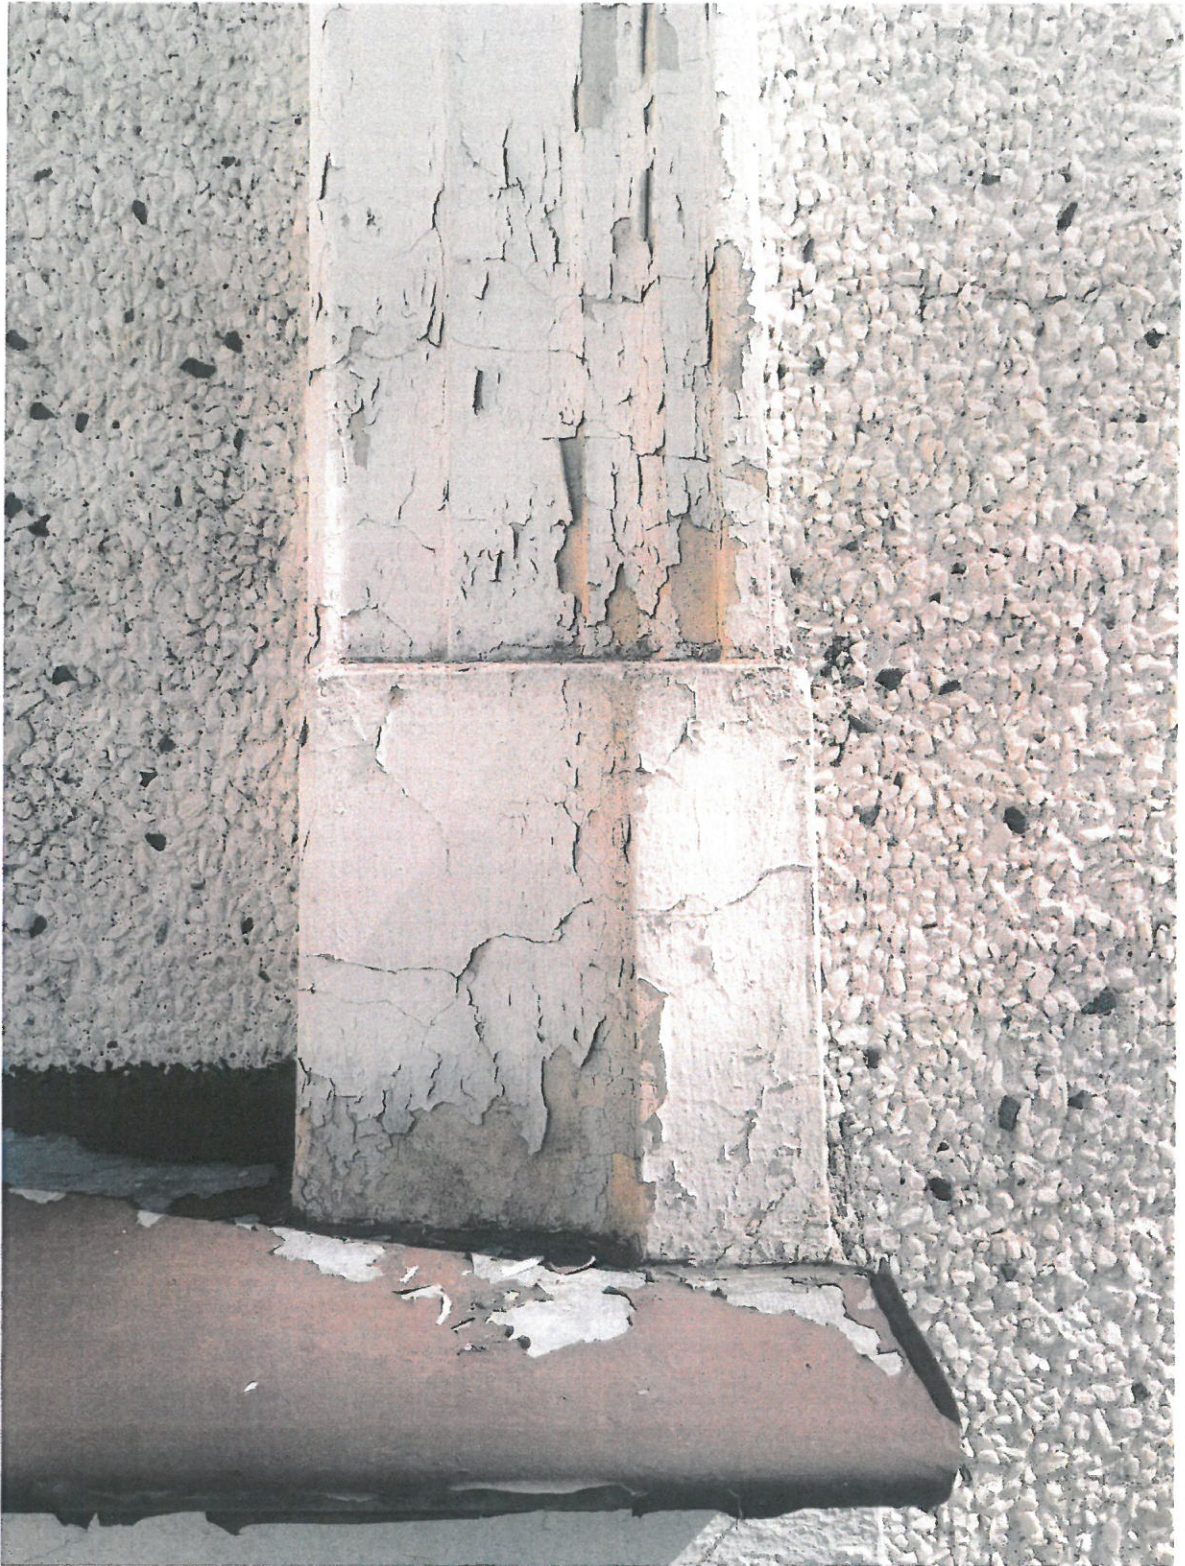
Fot. Nr 11. Budynek mieszkalny/przedszkole. Data powstania 1906-1910 r.
Ul. Ks. Mazurkiewicza 34 Jasiień. Gmina Brzesko. Zbliżenie fragmentu fragmentu
profilowanej opaski okiennej wykonanej ze stiuku. Stan: przed konserwacją.
Widoczne: złuszczenia warstw farby elewacyjnej ujawniające oryginalną- różowawą
kolorystykę stiuków, gruboziarnista wyprawa tynkarska z lat 90 tych XX w.

10. **Stukowe obramienia okienne/ drzwiowe** - wykonanie uzupełnień ubytków sztukatorskich wraz z opracowaniem powierzchni zaprawą f – my Tubag – Steineratzmasse lub zaprawami własnej kompozycji składającymi się z: wapna dołowanego, kruszywa kamiennego i białego cementu wraz z pigmentami + ewentualnie spoiwo np. Haft Fest firmy Remmers.

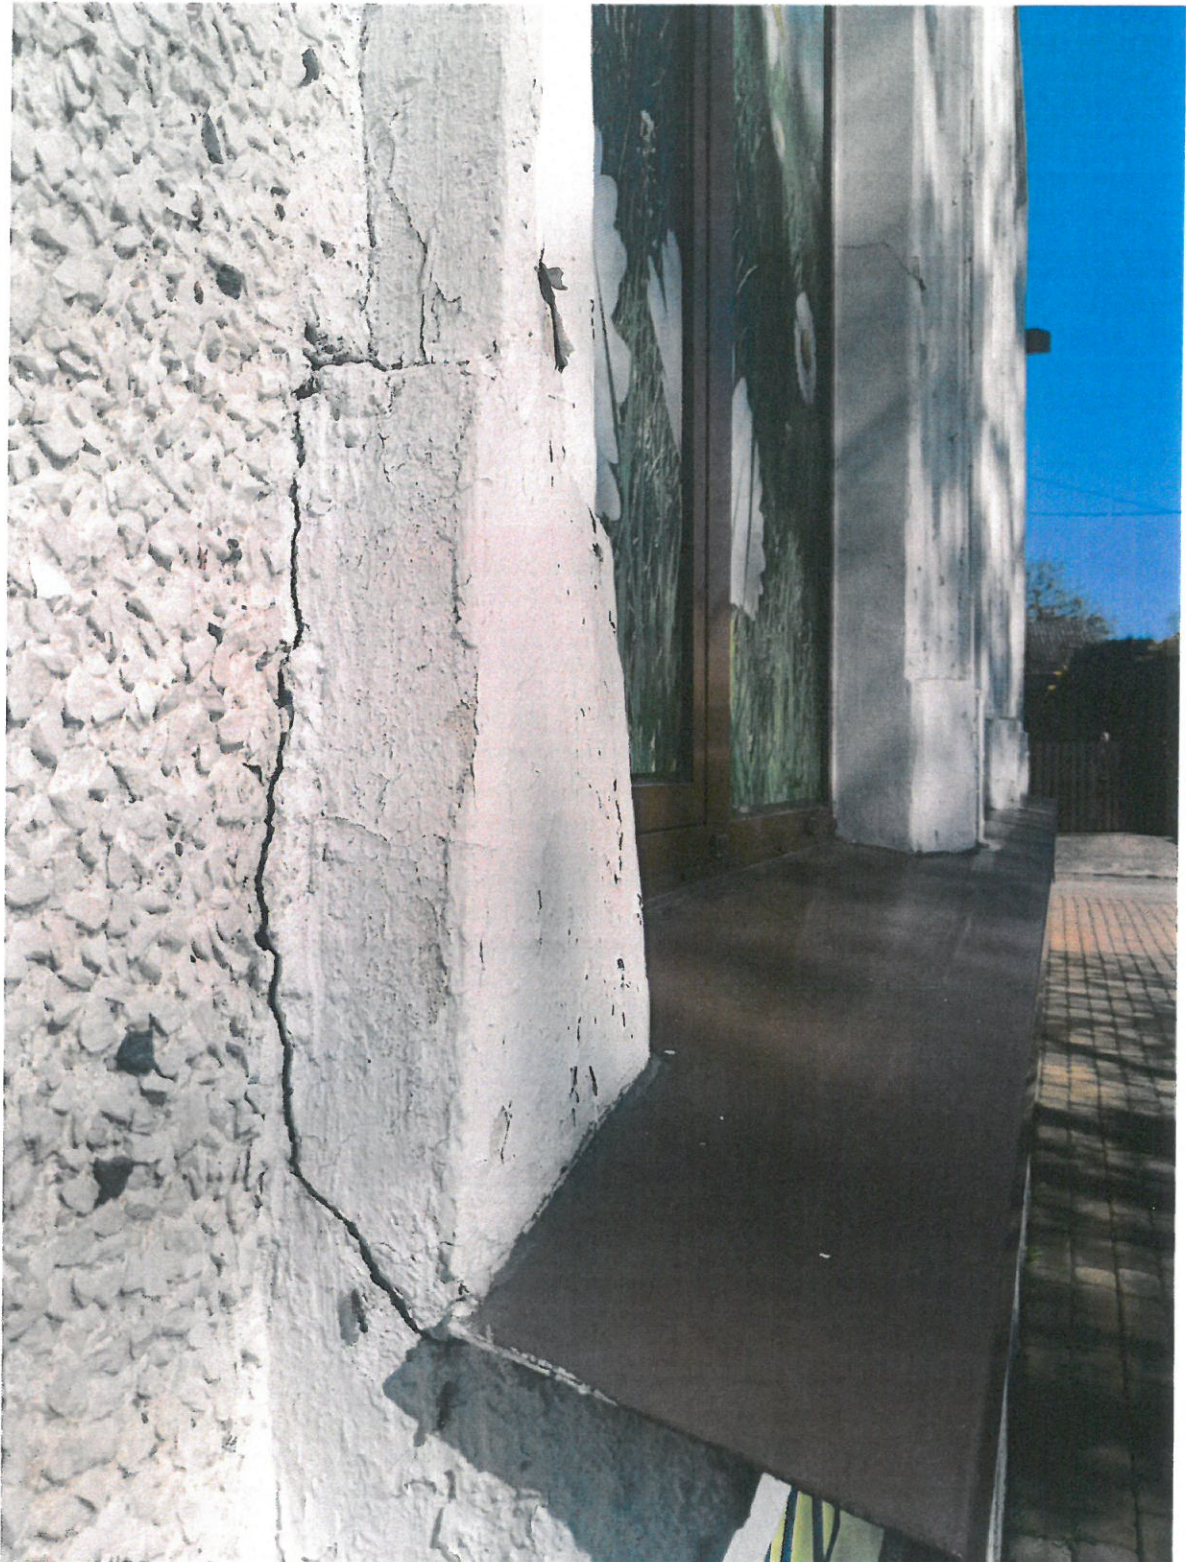
*Fot. Nr 12. Budynek mieszkalny/przedszkole. Data powstania 1906-1910 r.
Ul. Ks. Mazurkiewicza 34 Jasień. Gmina Brzesko. Zbliżenie fragmentu gzymsu od strony
płec/wn.
Stan: przed konserwacją. Widoczne: wzdłużne pęknięcie „stopy” profilowanej opaski
okiennej, złuszczenia warstw farby elewacyjnej ujawniające oryginalną- różową
kolorystykę stiuków, gruboziarnista wyprawa tynkarska z lat 90 tych XX w.
Fot. Wojciech Siek . 05. 2022*

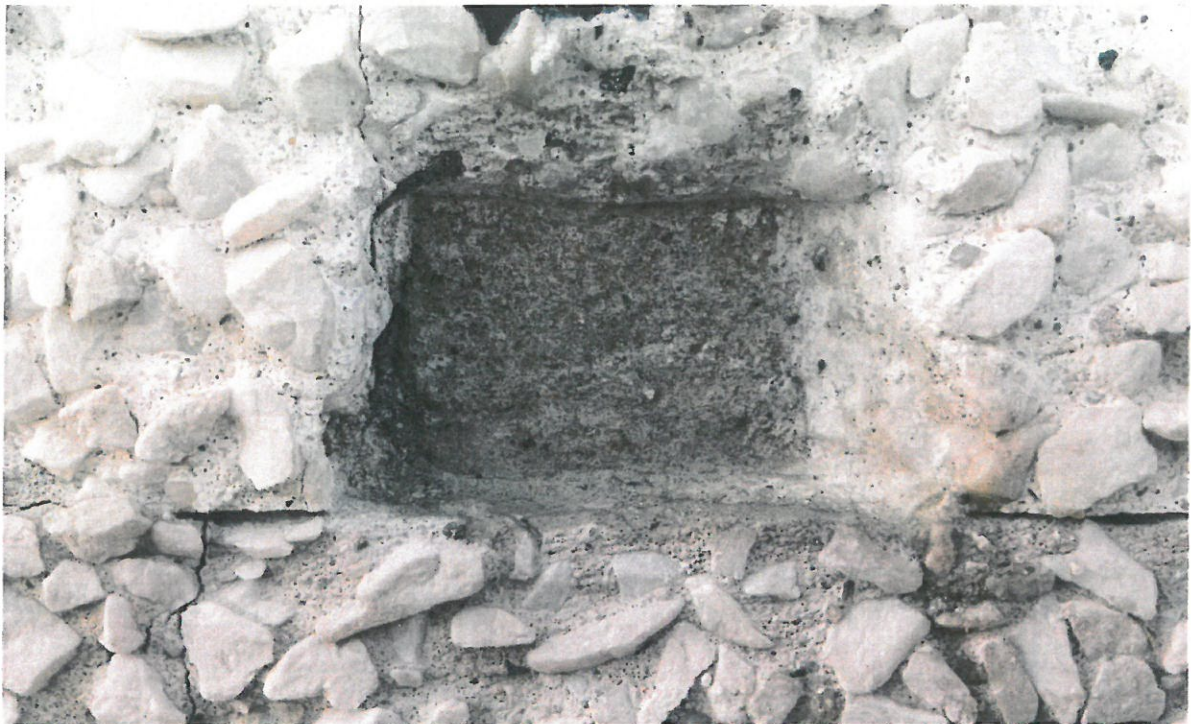
Fot. Nr 13. Budynek mieszkalny/przedszkole. Data powstania 1906-1910 r. Ul. Ks. Mazurkiewicza 34 Jasiień. Gmina Brzesko. Zbliżenie fragmentu gzymsu od strony Stan: przed konserwacją. Widoczne: odłonięty fragment oryginalnej warstwy tynkarskiej- wyraźnie ciemniejszej i drobnoziarnistej, pęknięcia , gruboziarnista wyprawa tynkarska z lat 90 tych XX w.
Fot. Wojciech Siek . 05. 2022

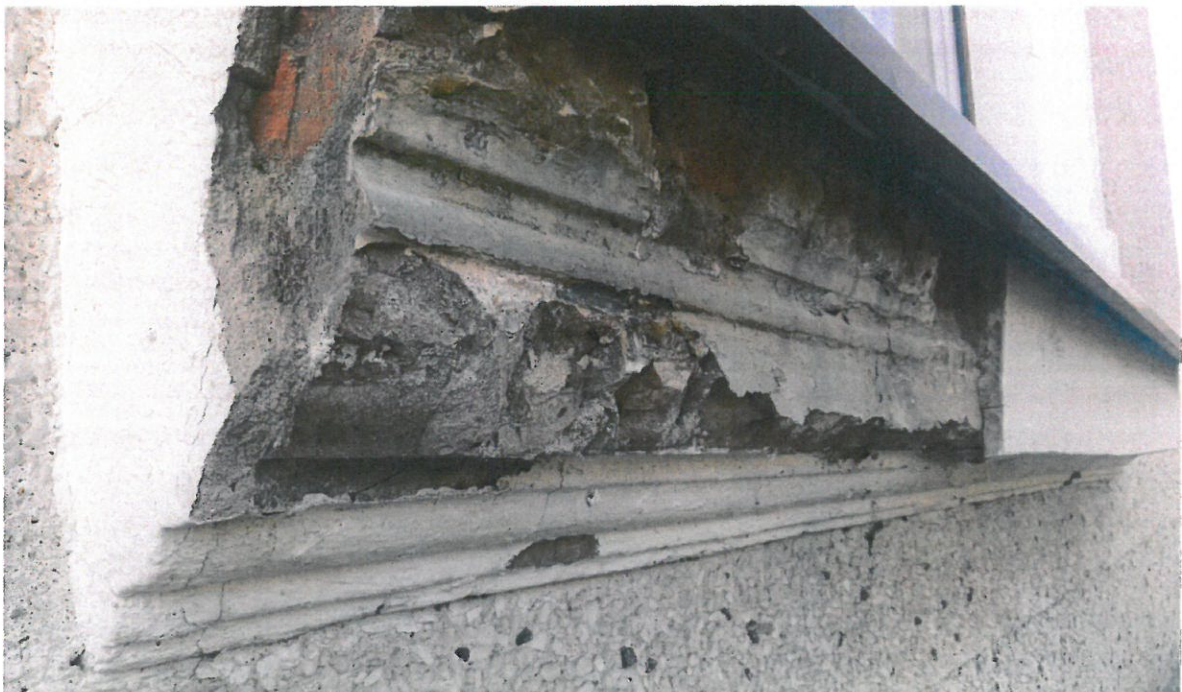
Fot. Nr 14. Budynek mieszkalny/przedszkole. Data powstania 1906-1910 r. Ul. Ks. Mazurkiewicza 34 Jasiień. Gmina Brzesko. Zbliżenie fragmentu gzymsu parapetowego od strony ~~ptd/ksk~~ Stan: przed konserwacją. Widoczne: odłonięty fragment oryginalnego profilowania stiukowego, liczne ubytki, rdzeń ceglany, gruboziarnista wyprawa tynkarska z lat 90 tych XX w.
Fot. Wojciech Siek . 05. 2022

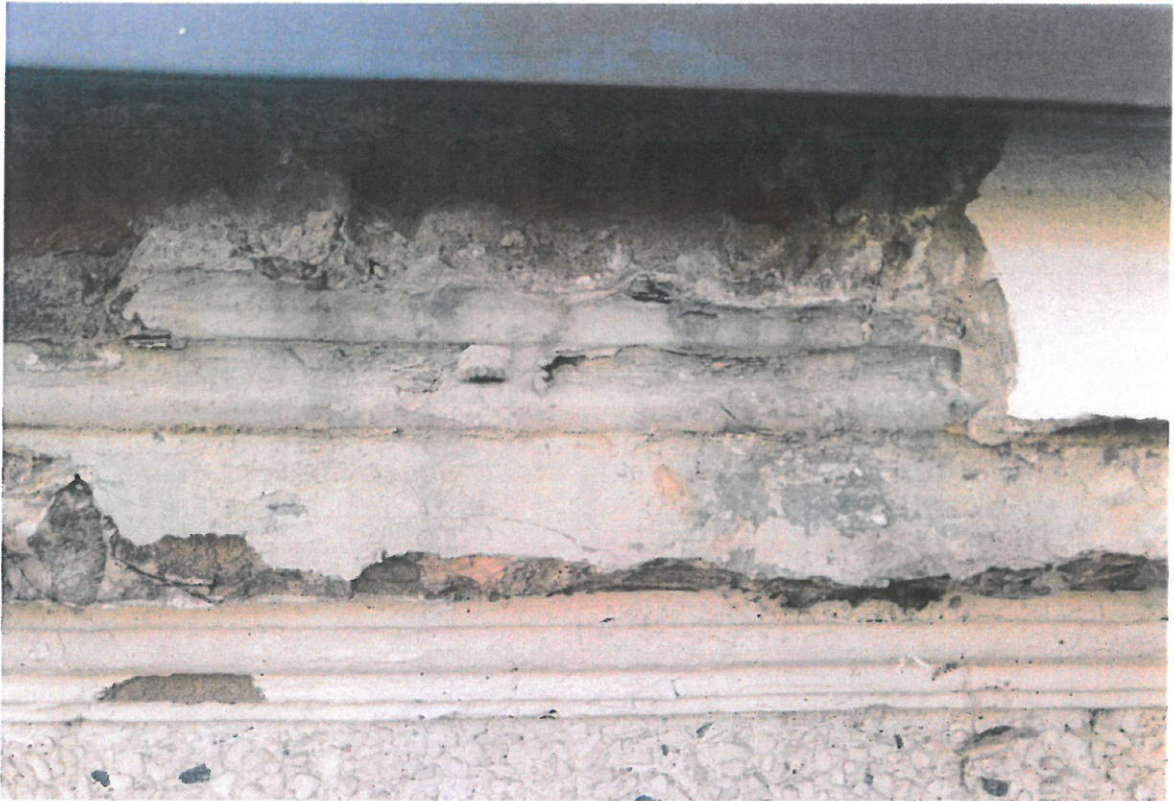
Fot. Nr 15. Budynek mieszkalny/przedszkole. Data powstania 1906-1910 r.
Ul. Ks. Mazurkiewicza 34 Jasień. Gmina Brzesko. Zbliżenie fragmentu gzymsu parapetowego od strony *pld./zach.* Stan: przed konserwacją. Widoczne: odsłonięty fragment oryginalnego profilowania stiukowego, liczne ubytki, rdzeń ceglany, gruboziarnista wyprawa tynkarska z lat 90 tych XX w.
Fot. Wojciech Siek . 05. 2022

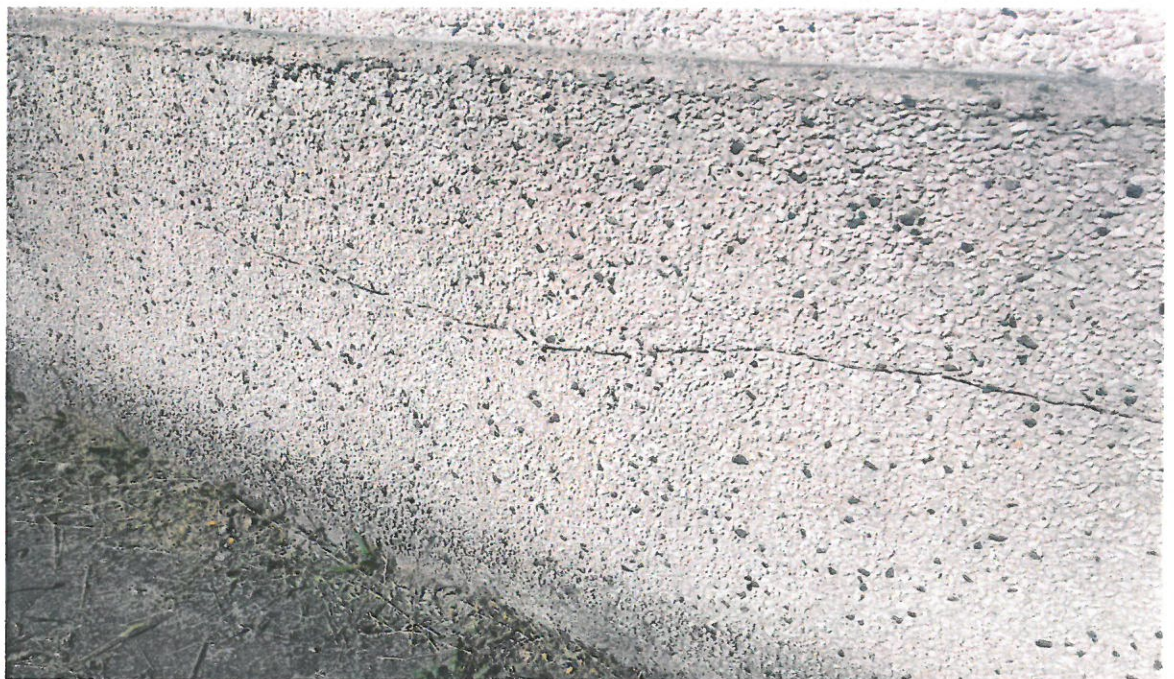
Fot. Nr 16. Budynek mieszkalny/przedszkole. Data powstania 1906-1910 r.
Ul. Ks. Mazurkiewicza 34 Jasień. Gmina Brzesko. Zbliżenie fragmentu tynku od strony *pld./zach.* Stan: przed konserwacją. Widoczne: wyprawa tynkarska z lat 90 tych XX w. - rozległe, wzdłużne pęknięcie ujawniające odspojenie w-wy tynkarskiej. Fot. Wojciech Siek . 05. 2022

6. Usunięcie odspojonych warstw, rozkucie szczelin i wykonanie bruzd w warstwie podkładowej. Usunięcie zawilgoconych tynków na poziomie fundamentów wewnątrz i na zewnątrz budynku. Usunięcie odspojonych oraz wzmocnienie osłabionych warstw tynku przez nasączenie gruntem głęboko penetrującym CT 17.

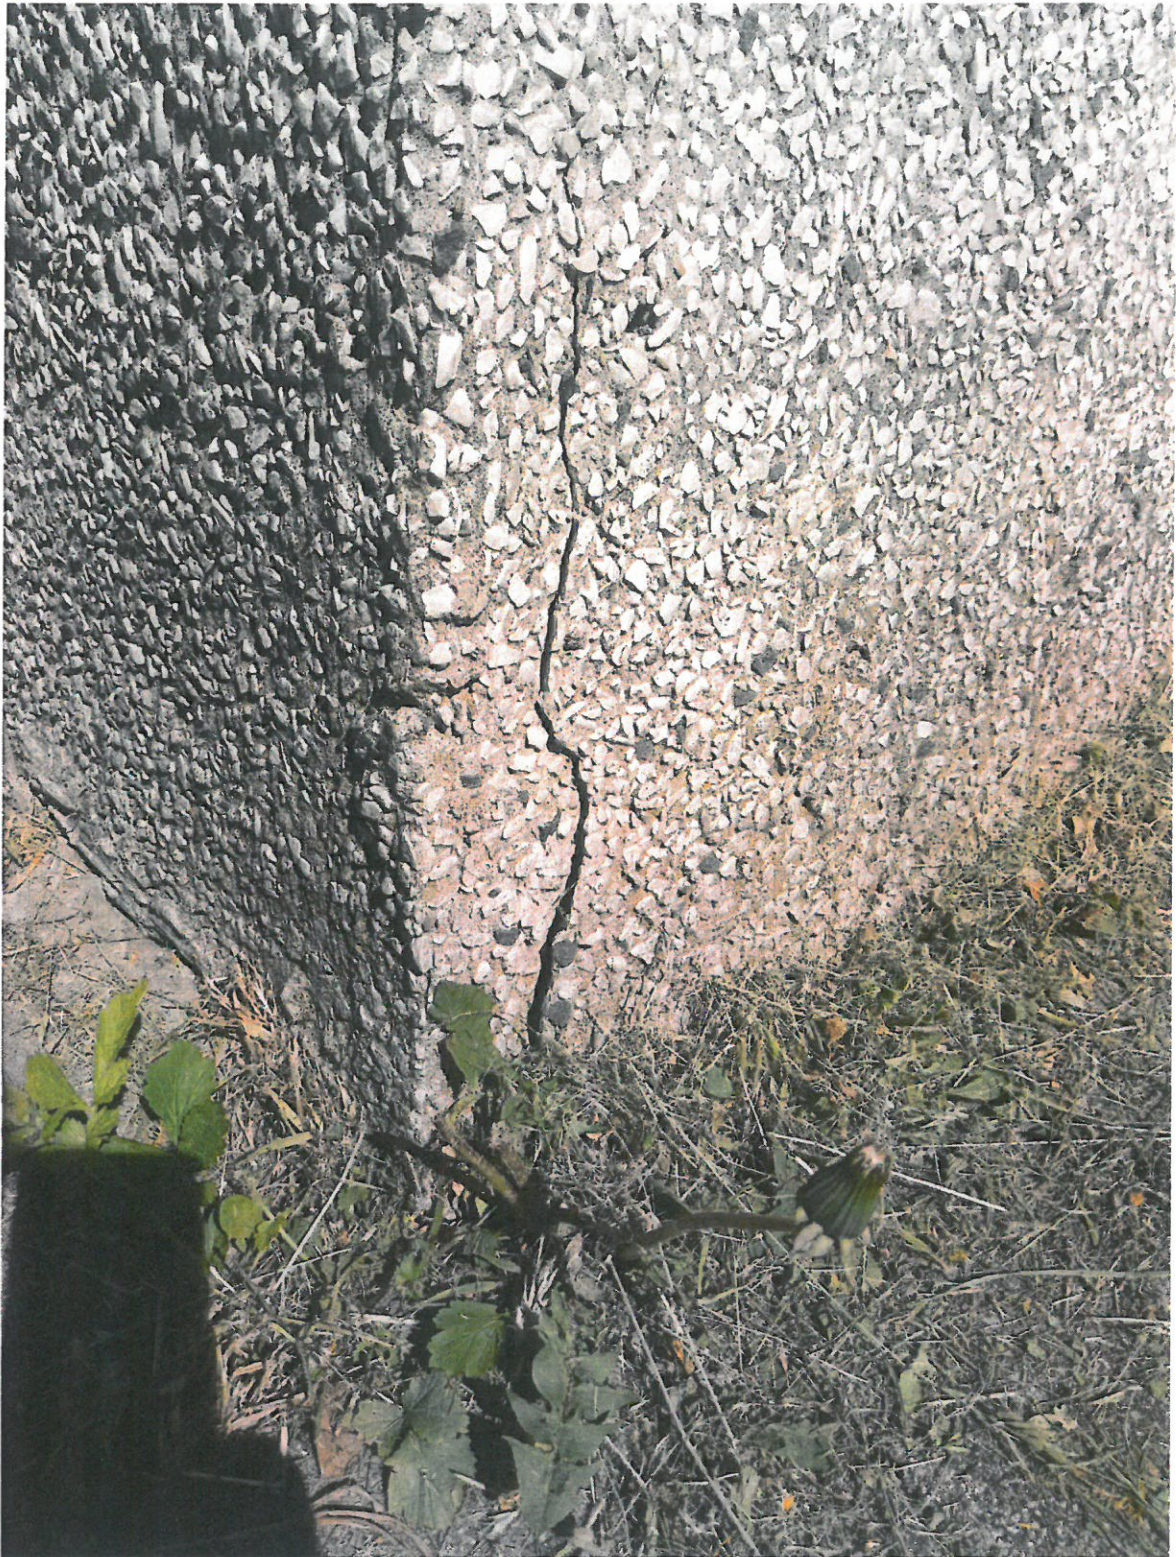
Cokół w obrębie przyziemia – wtórny tynk, w większości obwodu budynku jest zachowany w dobrym stanie, jedynie w części pld. -zach? widoczne są pęknięcia i wybrzuszenia które świadczą o słabych, odspajających się warstwach tynku z lat 90 tych XX wieku lub wspomnianych wcześniej problemach z zawilgoceniem.

Fot. Nr 17. Budynek mieszkalny/przedszkole. Data powstania 1906-1910 r.
Ul. Ks. Mazurkiewicza 34 Jasień. Gmina Brzesko. Zbliżenie narożnika tynkowanego
cokołu budynku od strony *zł. brzozy* Stan: przed konserwacją. Widoczne: gruboziarnista
wyprawa tynkarska z lat 90 tych XX w. rozległe pęknięcie. Fot. Wojciech Siek . 05. 2022

Na wysokości cokołu proponuję zastosować po wykonaniu obrzutki, zaprawy buforowe-solochłonne i wykończyć zaprawą drobnoziarnistą o kolorystyce jak w oryginale.
