# DOKUMENTACJA FOTOGRAFICZNA

gotyckiego, kamiennego detalu architektonicznego  
kościół p.w. św. Jakuba w Brzesku,  
datowanego na 1447 r.

mgr Wojciech Siek  
Jadowniki IV. 2024

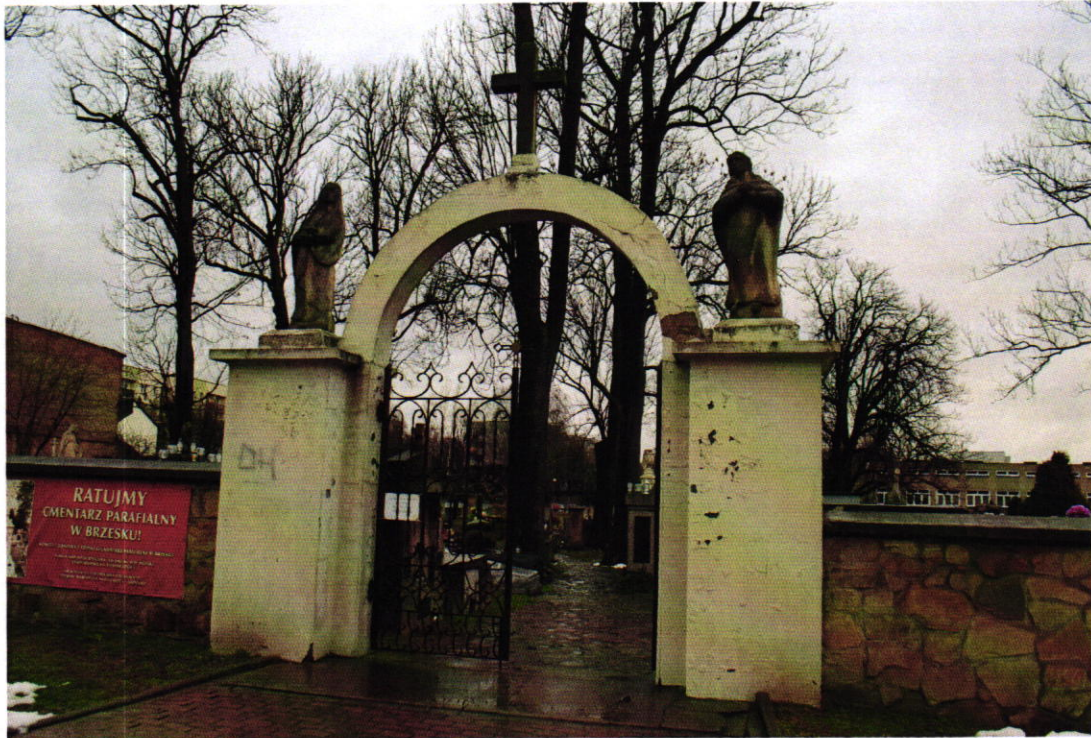
**Fot Nr 1.** Cmentarz parafialny w Brzesku dat. na 1815 r. Gmina Brzesko. Ujęcie bramy cmentarza od str. płd. Stan: przed konserwacją. Widoczne: złuszczające się nawarstwienia farb, spękania, ubytki, zabrudzenia, fałszywa patyna, rozmyte detale rzeźbiarskie figur.  
Fot. Wojciech Siek 10. 2023 r.

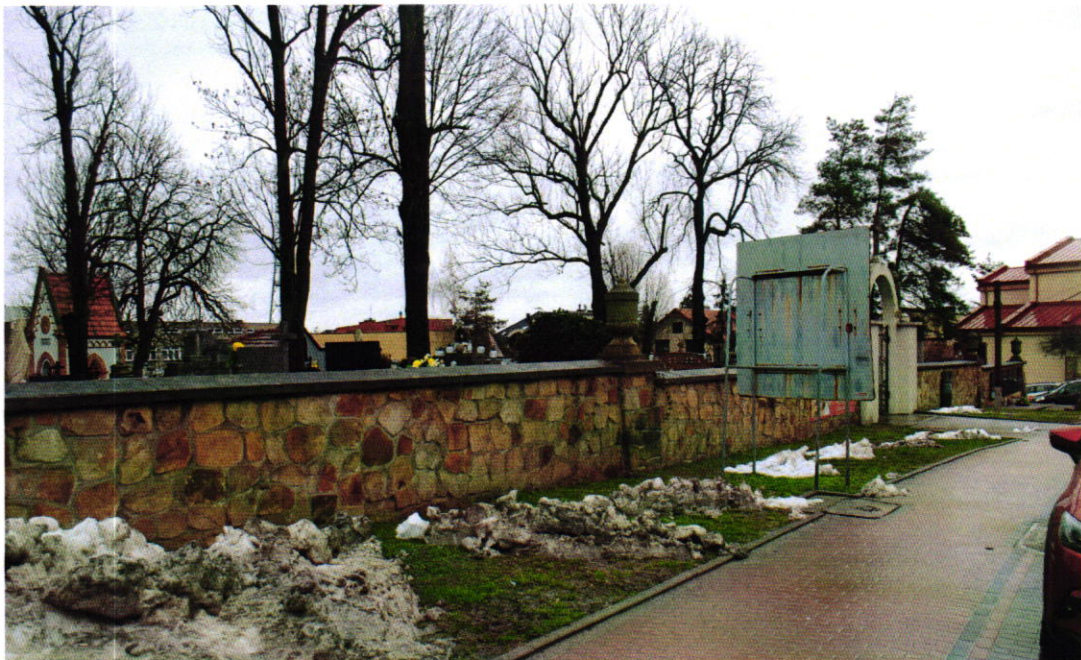
**Fot Nr 2.** Cmentarz parafialny w Brzesku dat. na 1815 r. Gmina Brzesko. Ujęcie płd. części kamiennego muru cmentarza od str. płd/zach. Stan: przed konserwacją. Widoczne: zabrudzenia, fałszywa patyna.  
Fot. Wojciech Siek 10. 2023 r.

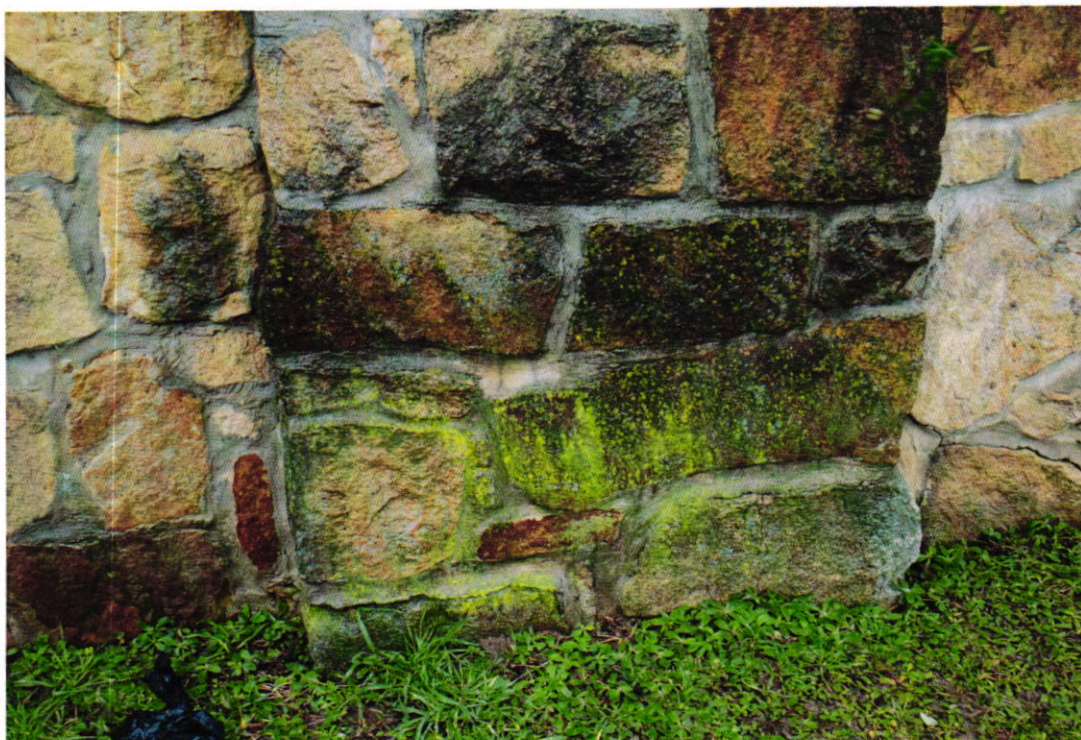
**Fot Nr 3.** Cmentarz parafialny w Brzesku dat. na 1815 r. Gmina Brzesko. Zbliżenie fragmentu płd. części muru cmentarza. Stan: przed konserwacją. Widoczne: zabrudzenia, fałszywa patyna, kolonie mikroorganizmów. Fot. Wojciech Siek 10. 2023 r.

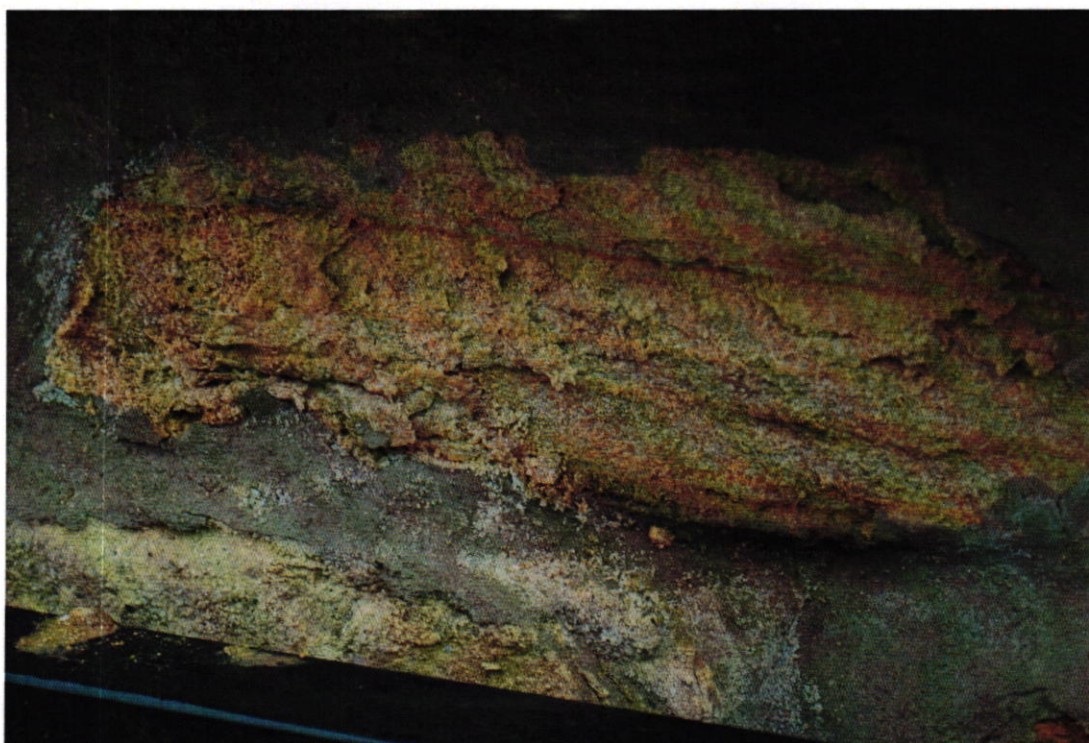
**Fot Nr 4.** Cmentarz parafialny w Brzesku dat. na 1815 r. Gmina Brzesko. Zbliżenie fragmentu płd. części muru cmentarza. Stan: przed konserwacją. Widoczne: dezintegracja kamienia w wyniku działania szkodliwych soli, zabrudzenia, fałszywa patyna. Fot. Wojciech Siek 10. 2023 r.

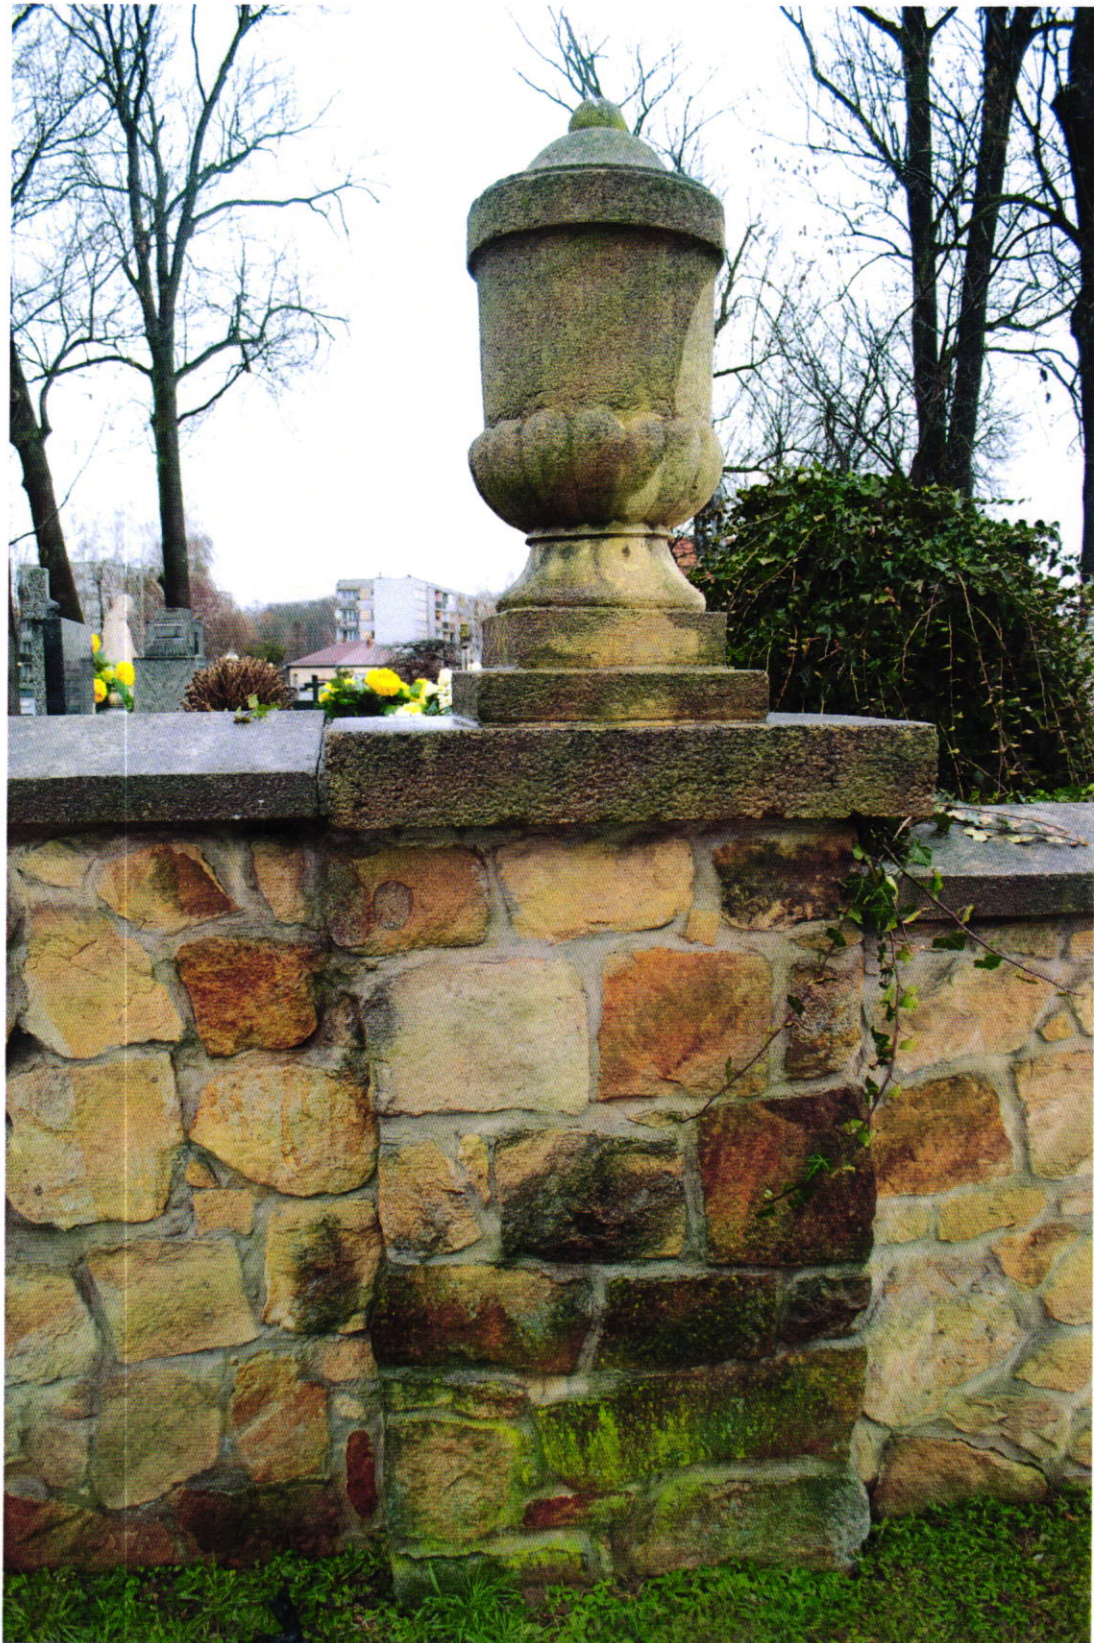
**Fot Nr 5. Cmentarz parafialny w Brzesku dat. na 1815 r. Gmina Brzesko.**  
**Zbliżenie fragmentu płd. części muru cmentarza z amforą. Stan: przed konserwacją.**  
**Widoczne: zabrudzenia, fałszywa patyna, kolonie mikroorganizmów**  
**Fot. Wojciech Siek 10. 2023 r.**

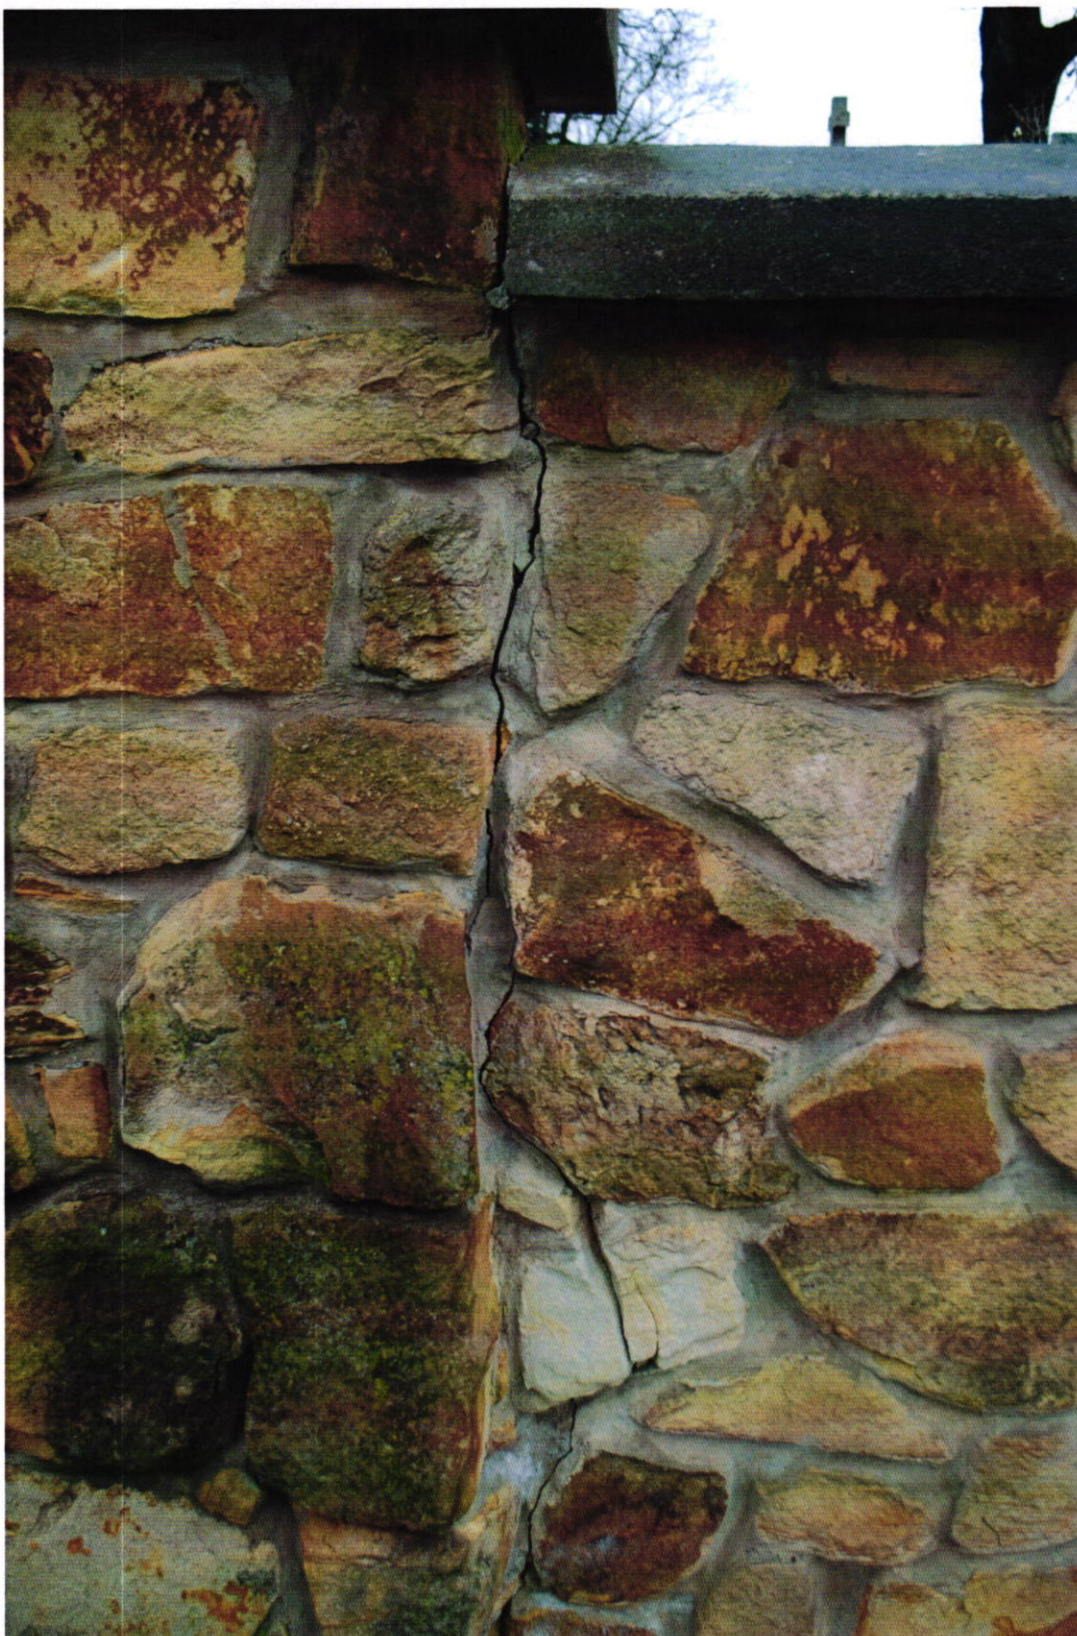
**Fot Nr 6.** Cmentarz parafialny w Brzesku dat. na 1815 r. Gmina Brzesko. Zbliżenie fragmentu płd. części muru cmentarza. Stan: przed konserwacją. Widoczne: rozległe pęknięcie na łączeniu segmentów muru, zabrudzenia, fałszywa patyna, kolonie mikroorganizmów. Fot. Wojciech Siek 10. 2023 r.

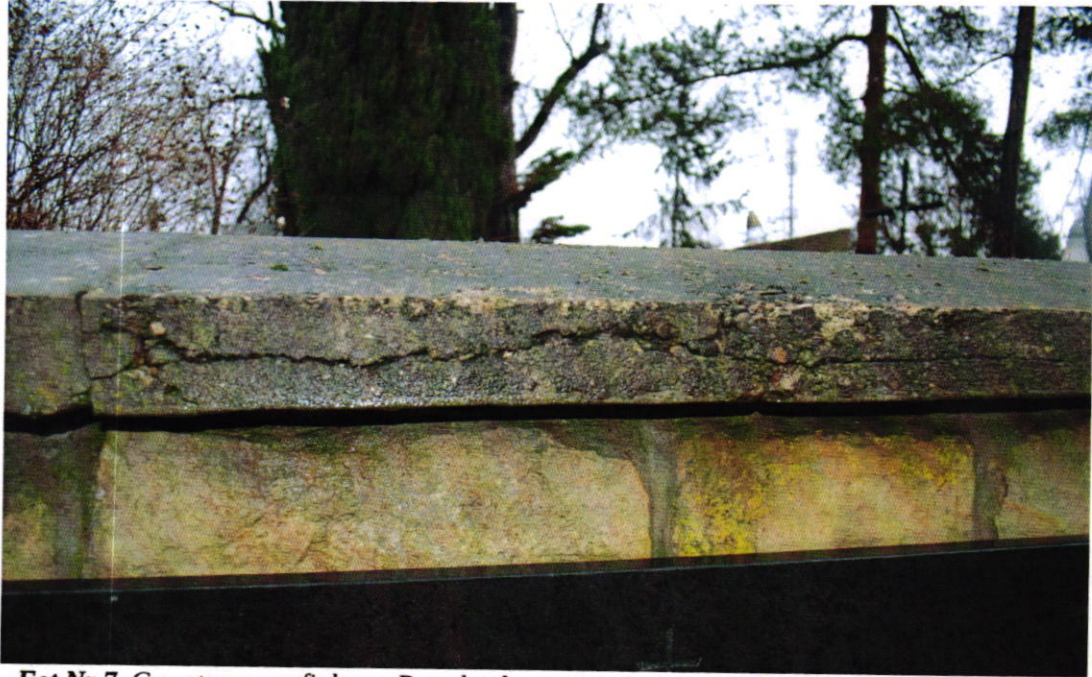
**Fot Nr 7.** Cmentarz parafialny w Brzesku dat. na 1815 r. Gmina Brzesko. Zbliżenie fragmentu betonowej nakrywy muru. Stan: przed konserwacją. Widoczne: rozległe wzdłużne pęknięcia, zabrudzenia, fałszywa patyna, kolonie mikroorganizmów. Fot. Wojciech Siek 10. 2023 r.

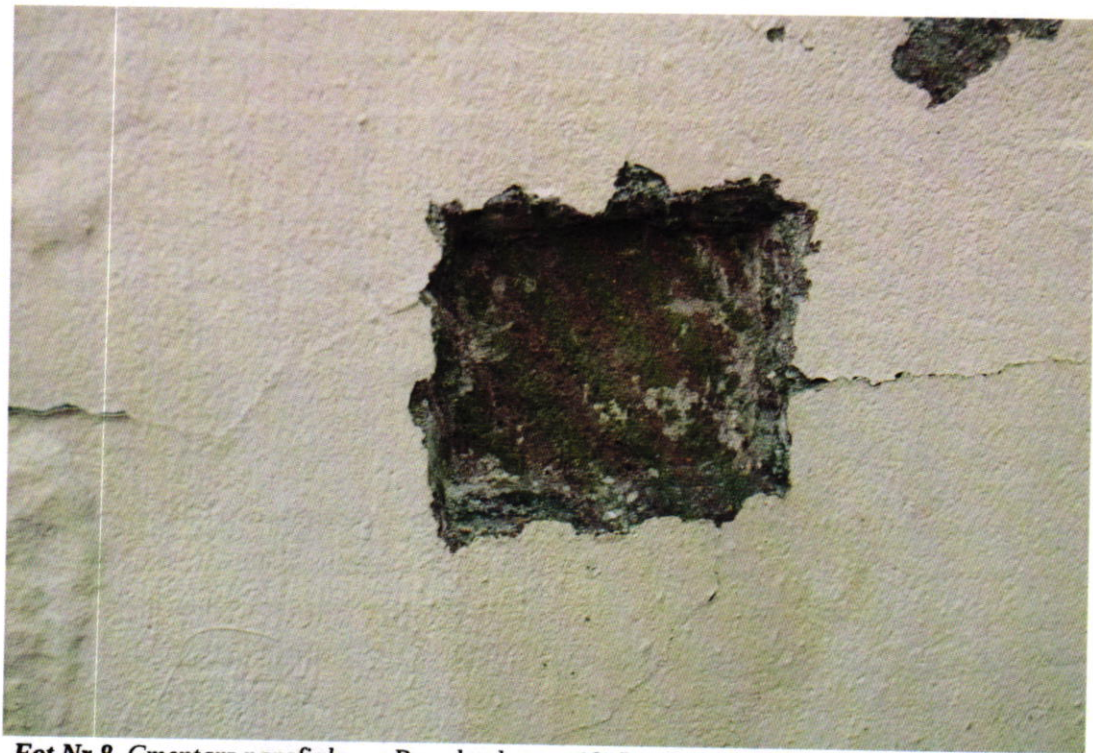
**Fot Nr 8.** Cmentarz parafialny w Brzesku dat. na 1815 r. Gmina Brzesko. Zbliżenie fragmentu pylonu bramy wejściowej. Stan: przed konserwacją. Widoczne: odkrywka ujawniająca oryginalne warstwy tynku wapienno-cementowego. Fot. Wojciech Siek 10. 2023 r.

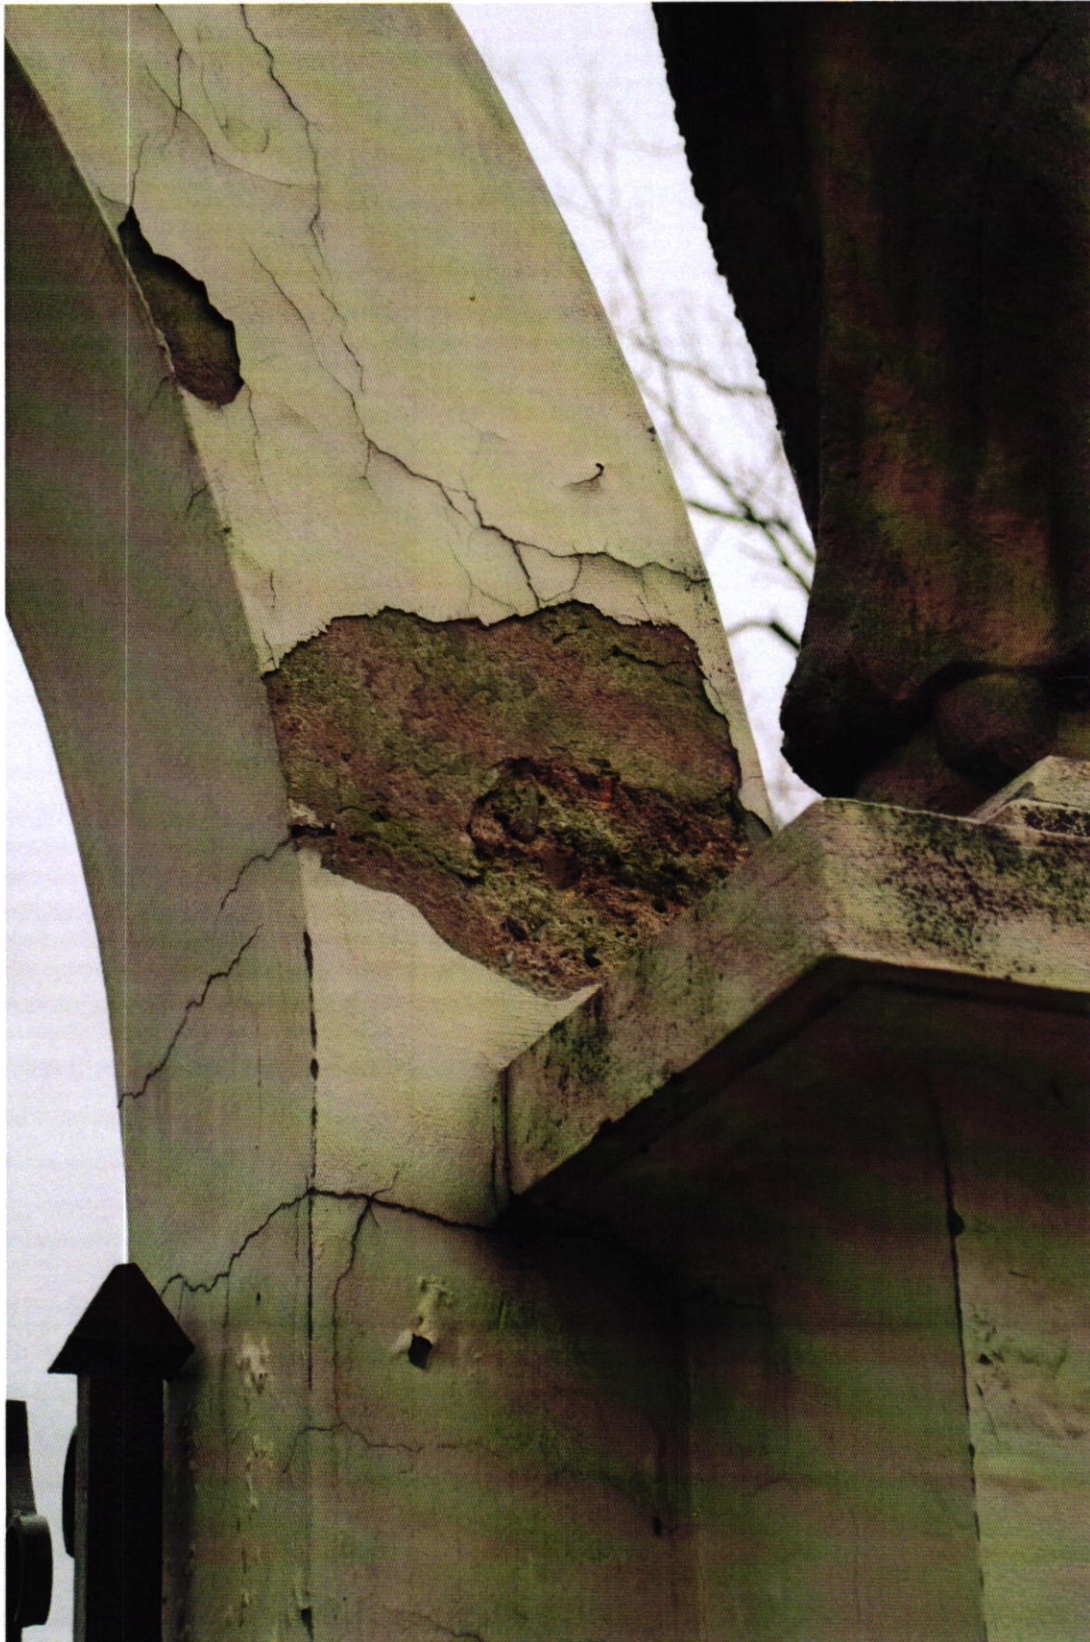
*Fot Nr 9. Cmentarz parafialny w Brzesku dat. na 1815 r. Gmina Brzesko. Zbliżenie fragmentu pylonu bramy wejściowej. Stan: przed konserwacją. Widoczne: odsłonięty fragment ujawniający oryginalne warstwy tynku wapienno-cementowego oraz głębszych warstw materii, spękania i rozwarstwienia . Fot. Wojciech Siek 10. 2023 r.*

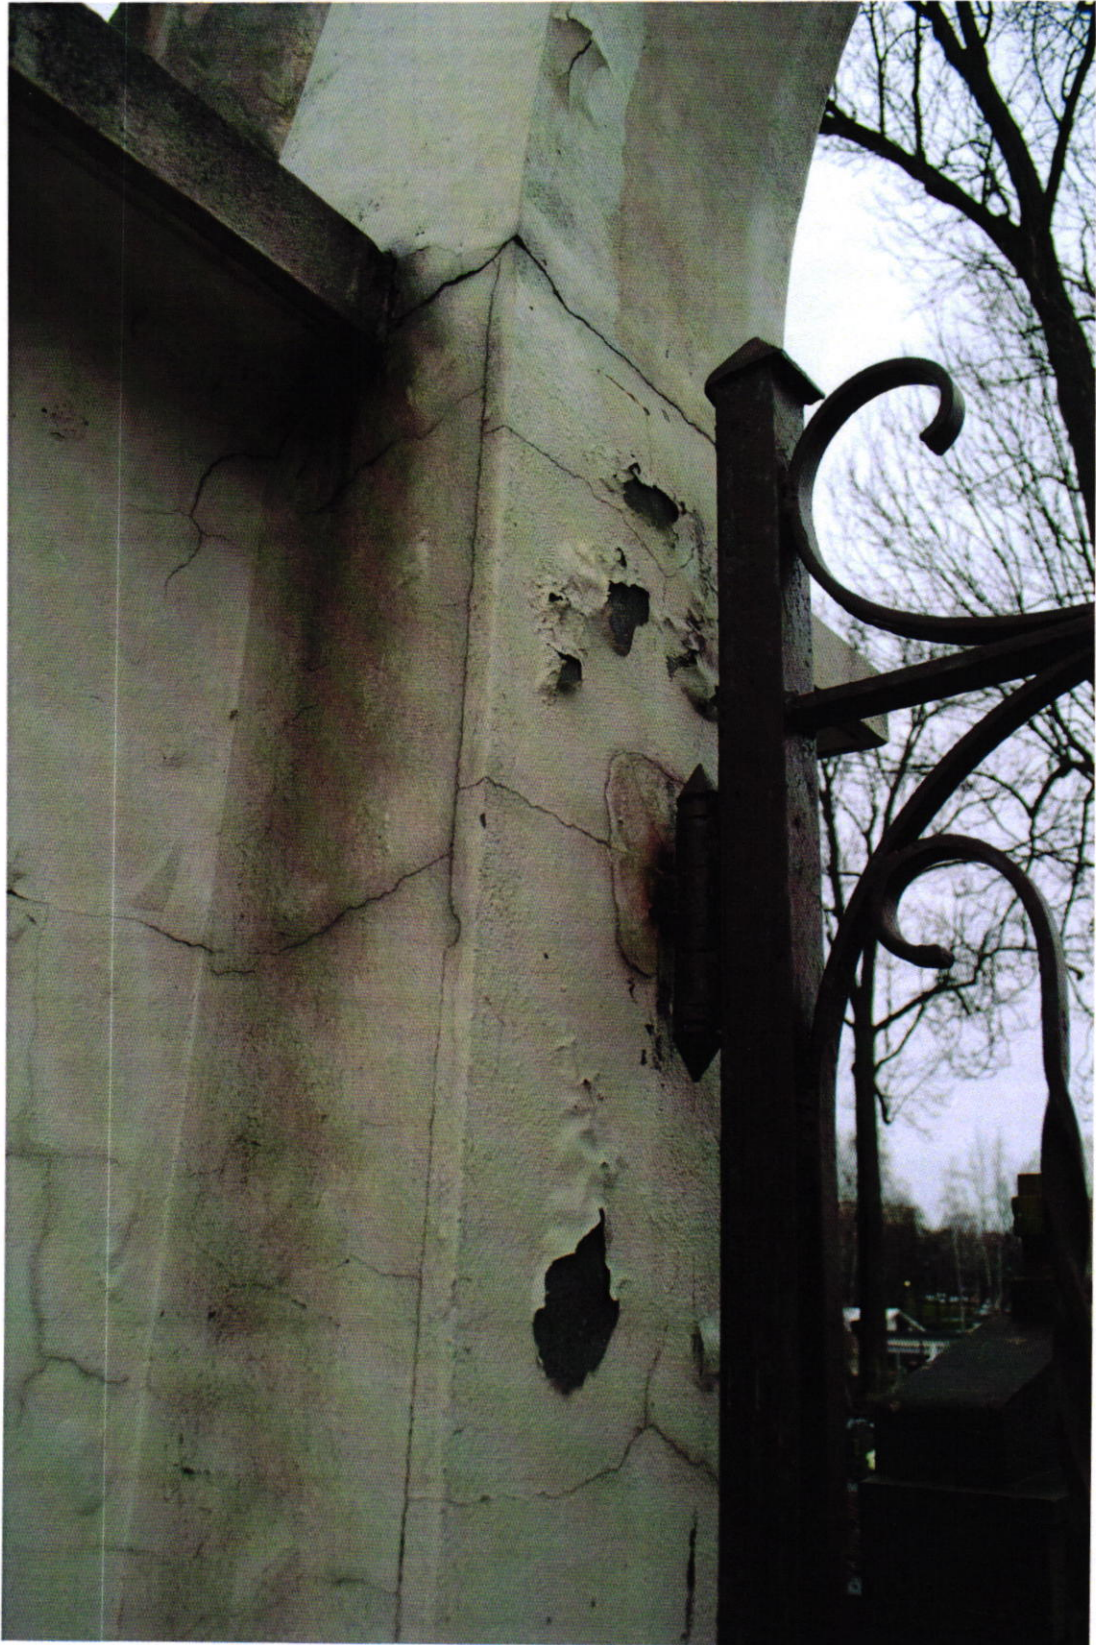
**Fot Nr 10.** Cmentarz parafialny w Brzesku dat. na 1815 r. Gmina Brzesko.  
Zbliżenie fragmentu pylonu bramy wejściowej. Stan: przed konserwacją.  
Widoczne: zabrudzenia, złuszczające się warstwy malarskie, spękania i rozwarstwienia  
cementowej zaprawy wyrównującej. Fot. Wojciech Siek 10. 2023 r.

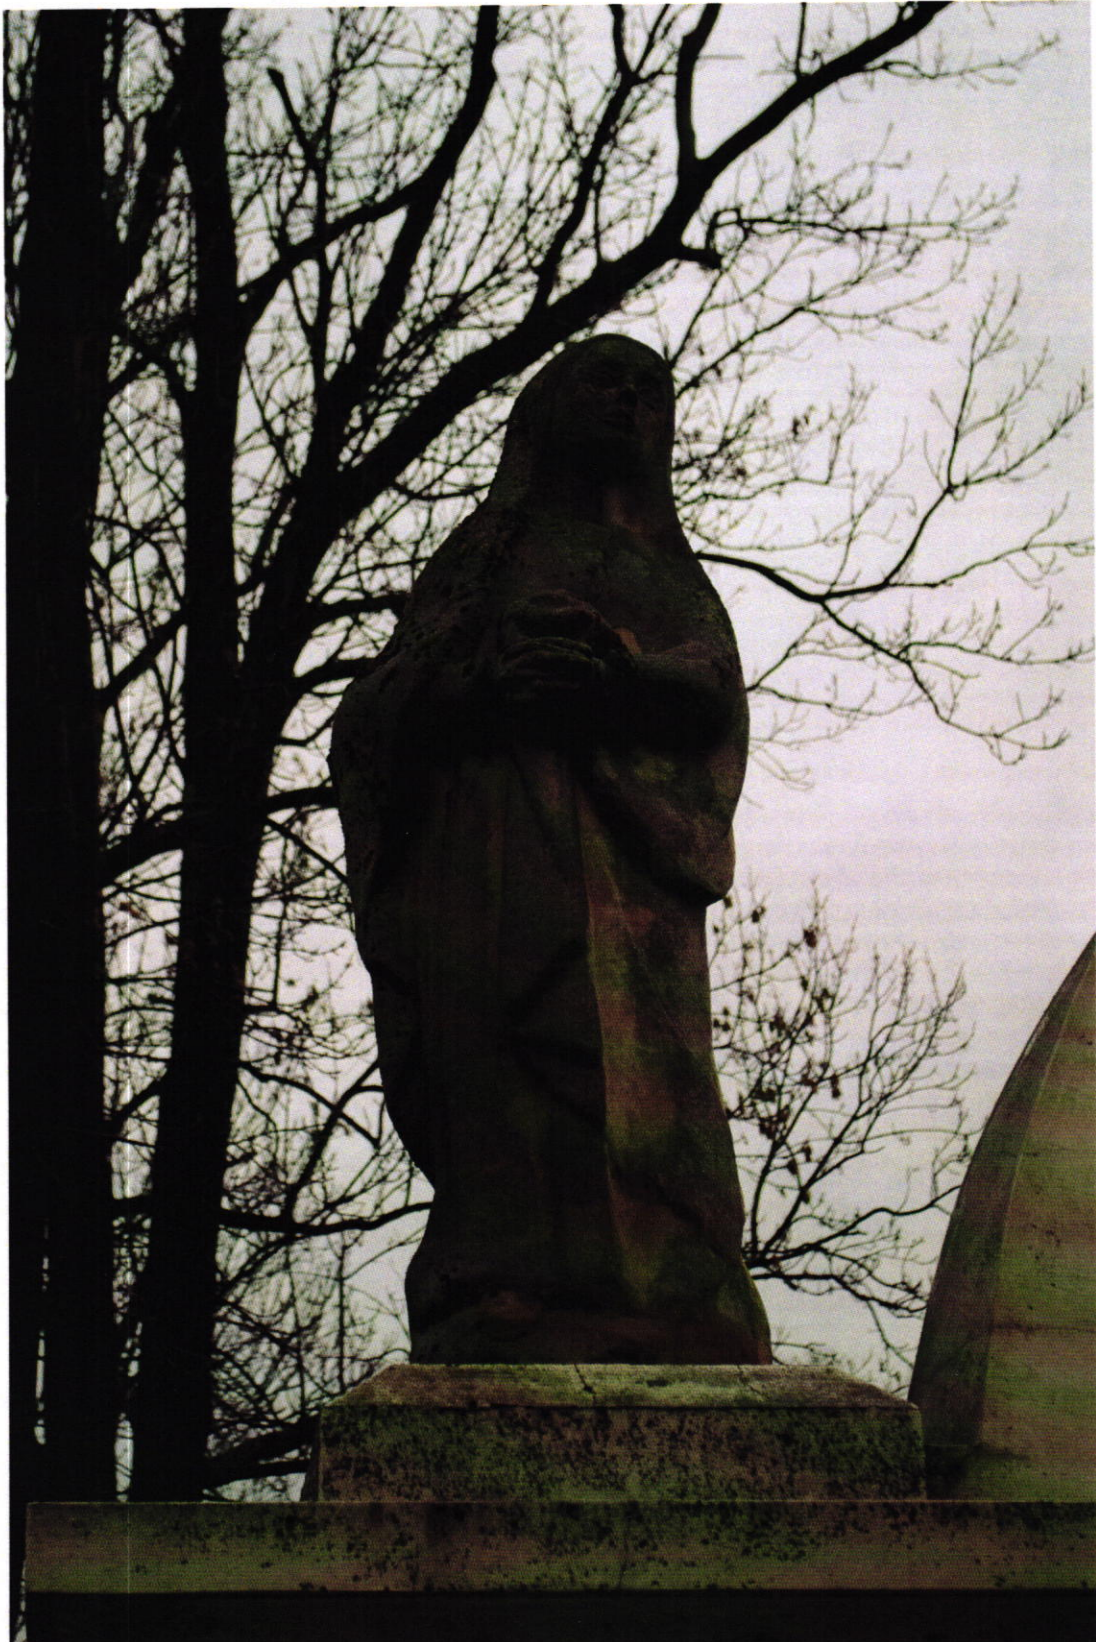
**Fot Nr 11.** Cmentarz parafialny w Brzesku dat. na 1815 r. Gmina Brzesko. Zbliżenie frontalne fragmentu kamiennej postaci Marii. Stan: przed konserwacją. Widoczne: rozmyte detale rzeźbiarskie, silne zabrudzenia kamienia, mchy i porosty, fałszywa patyna. Fot. Wojciech Siek 10. 2023 r.

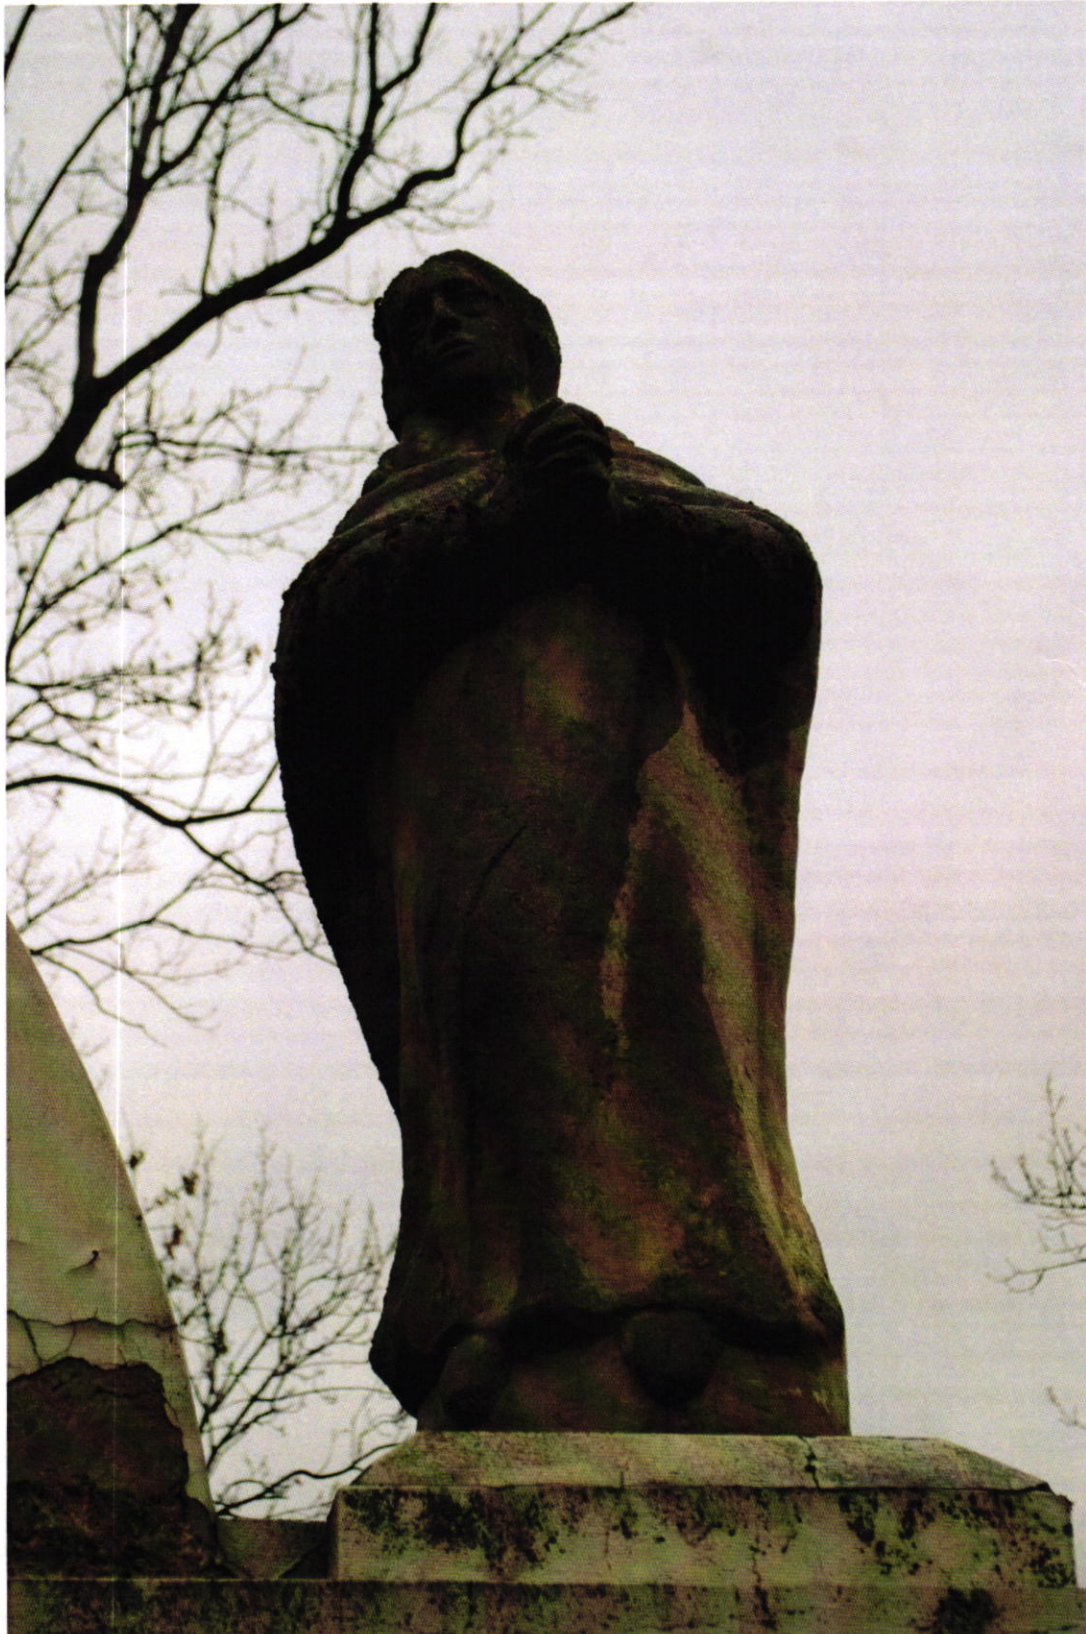
**Fot Nr 12.** Cmentarz parafialny w Brzesku dat. na 1815 r. Gmina Brzesko. Zbliżenie frontalne fragmentu kamiennej postaci św. Jana. Stan: przed konserwacją. Widoczne: rozmyte detale rzeźbiarskie, silne zabrudzenia kamienia, mchy i porosty, fałszywa patyna, złuszczające się przemalowania. Fot. Wojciech Siek 10. 2023 r.

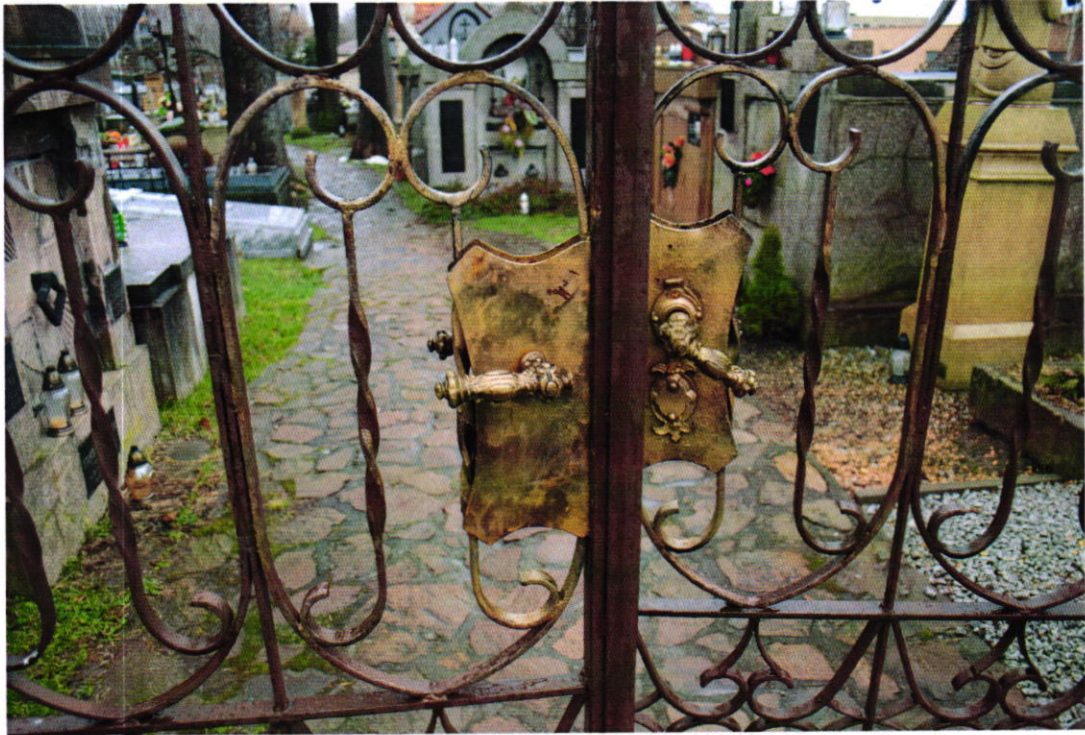
**Fot Nr 13.** Cmentarz parafialny w Brzesku dat. na 1815 r. Gmina Brzesko. Zbliżenie frontalne dwuskrzydłowej stalowej furty. Stan: przed konserwacją. Widoczne: przemalowania brązową farbą olejną, ogniska korozji. Fot. Wojciech Siek 10. 2023 r.

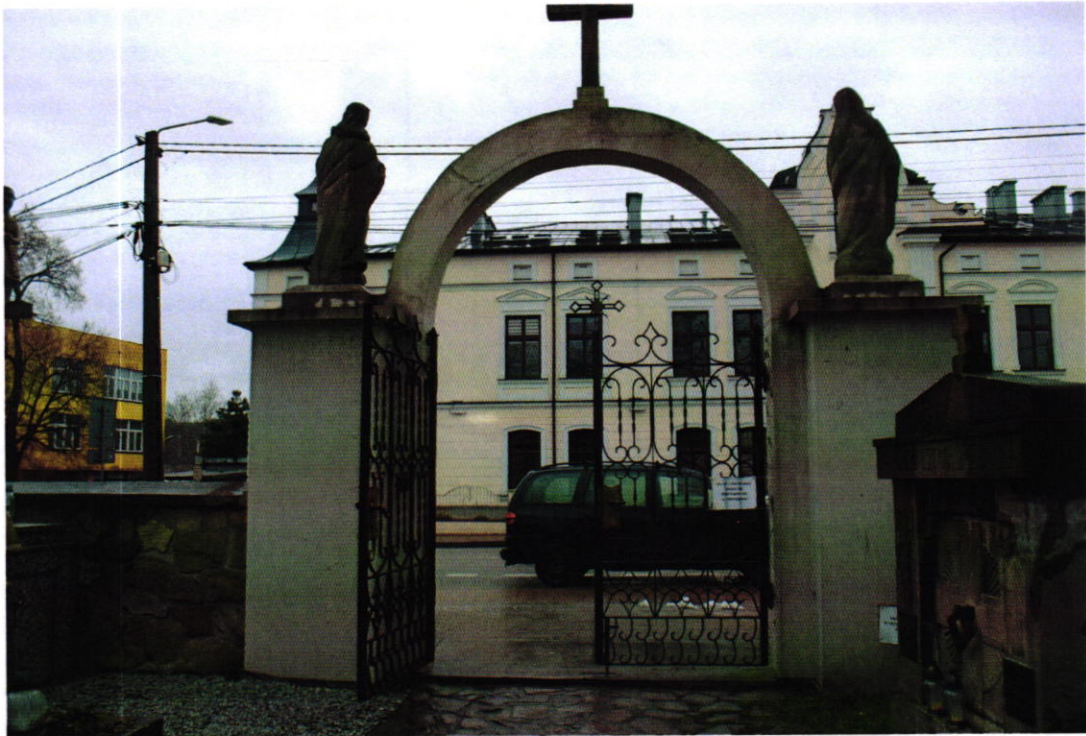
**Fot Nr 14.** Cmentarz parafialny w Brzesku dat. na 1815 r. Gmina Brzesko. Ujęcie bramy cmentarza od str. płd. Stan: przed konserwacją. Widoczne: złuszczające się nawarstwienia farb, spękania, ubytki, zabrudzenia, fałszywa patyna, rozmyte detale rzeźbiarskie figur. Fot. Wojciech Siek 10. 2023 r.

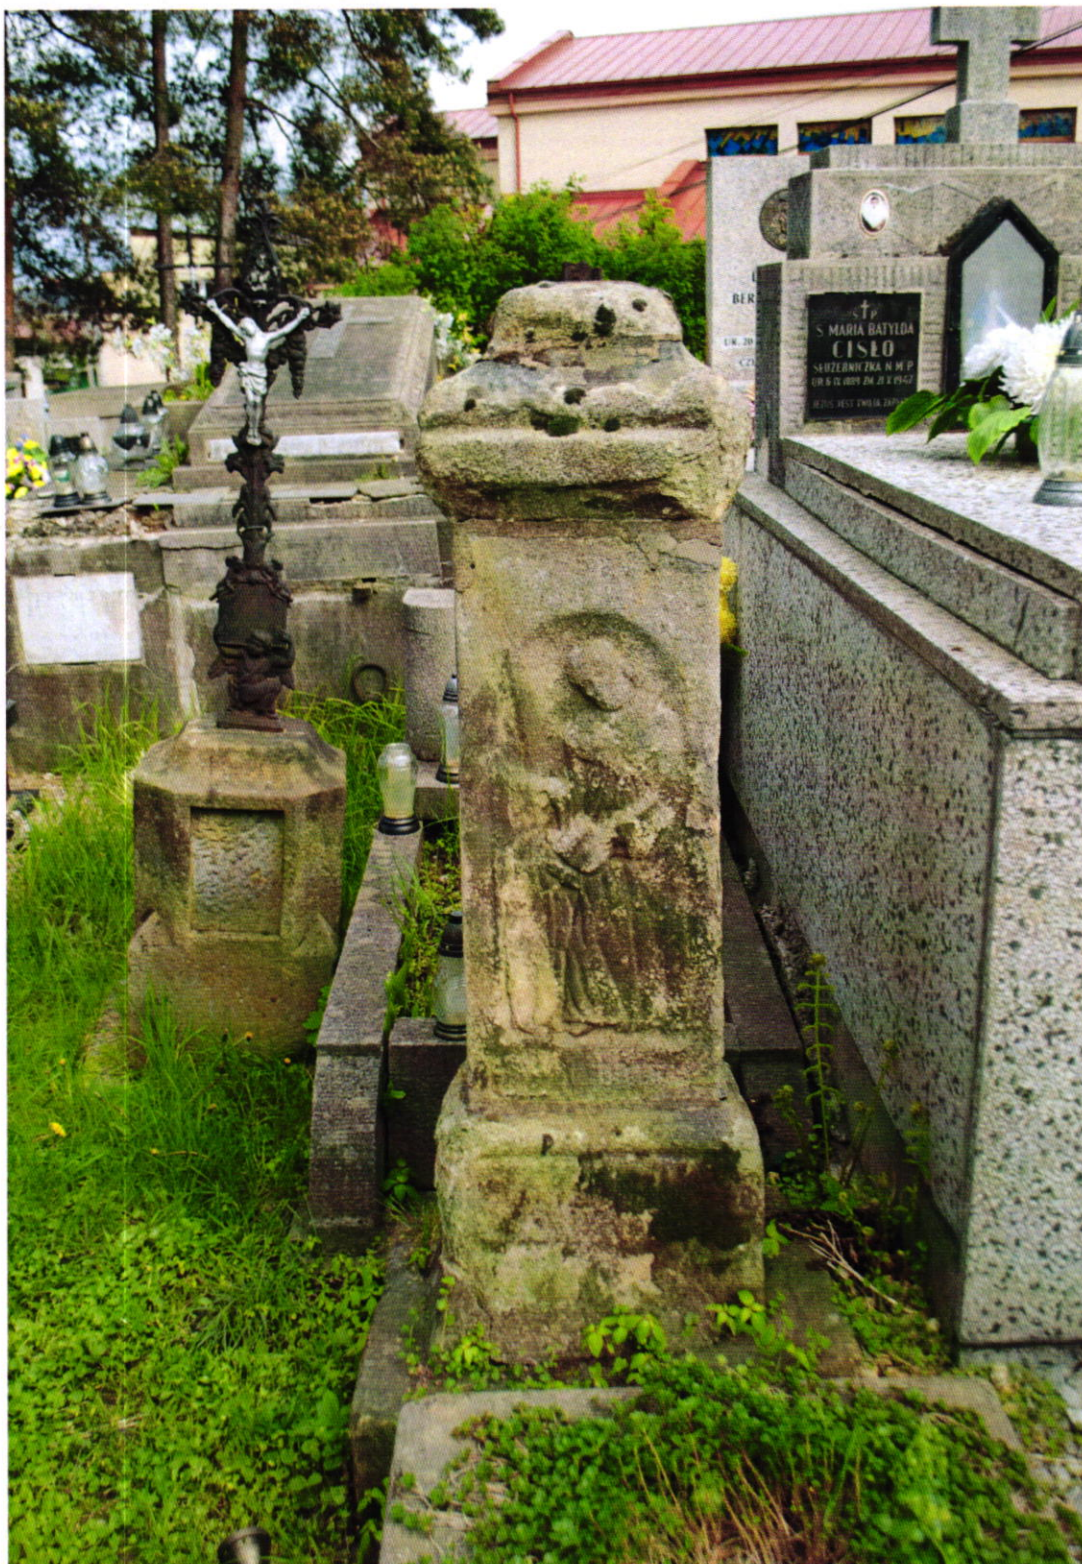
**Fot Nr 15.** Cmentarz parafialny w Brzesku dat. na 1815 r. Gmina Brzesko. Ujęcie ogólne kamiennego nagrobka nieznanego proboszcza parafii z I poł. XIX w. Stan: przed konserwacją. Widoczne: silne rozmycie formy architektonicznej cokołu i elementów płaskorzeźbionych, mchy i porosty, fałszywa patyna, utracony żeliwny krzyż. Fot. Wojciech Siek 10. 2023 r.

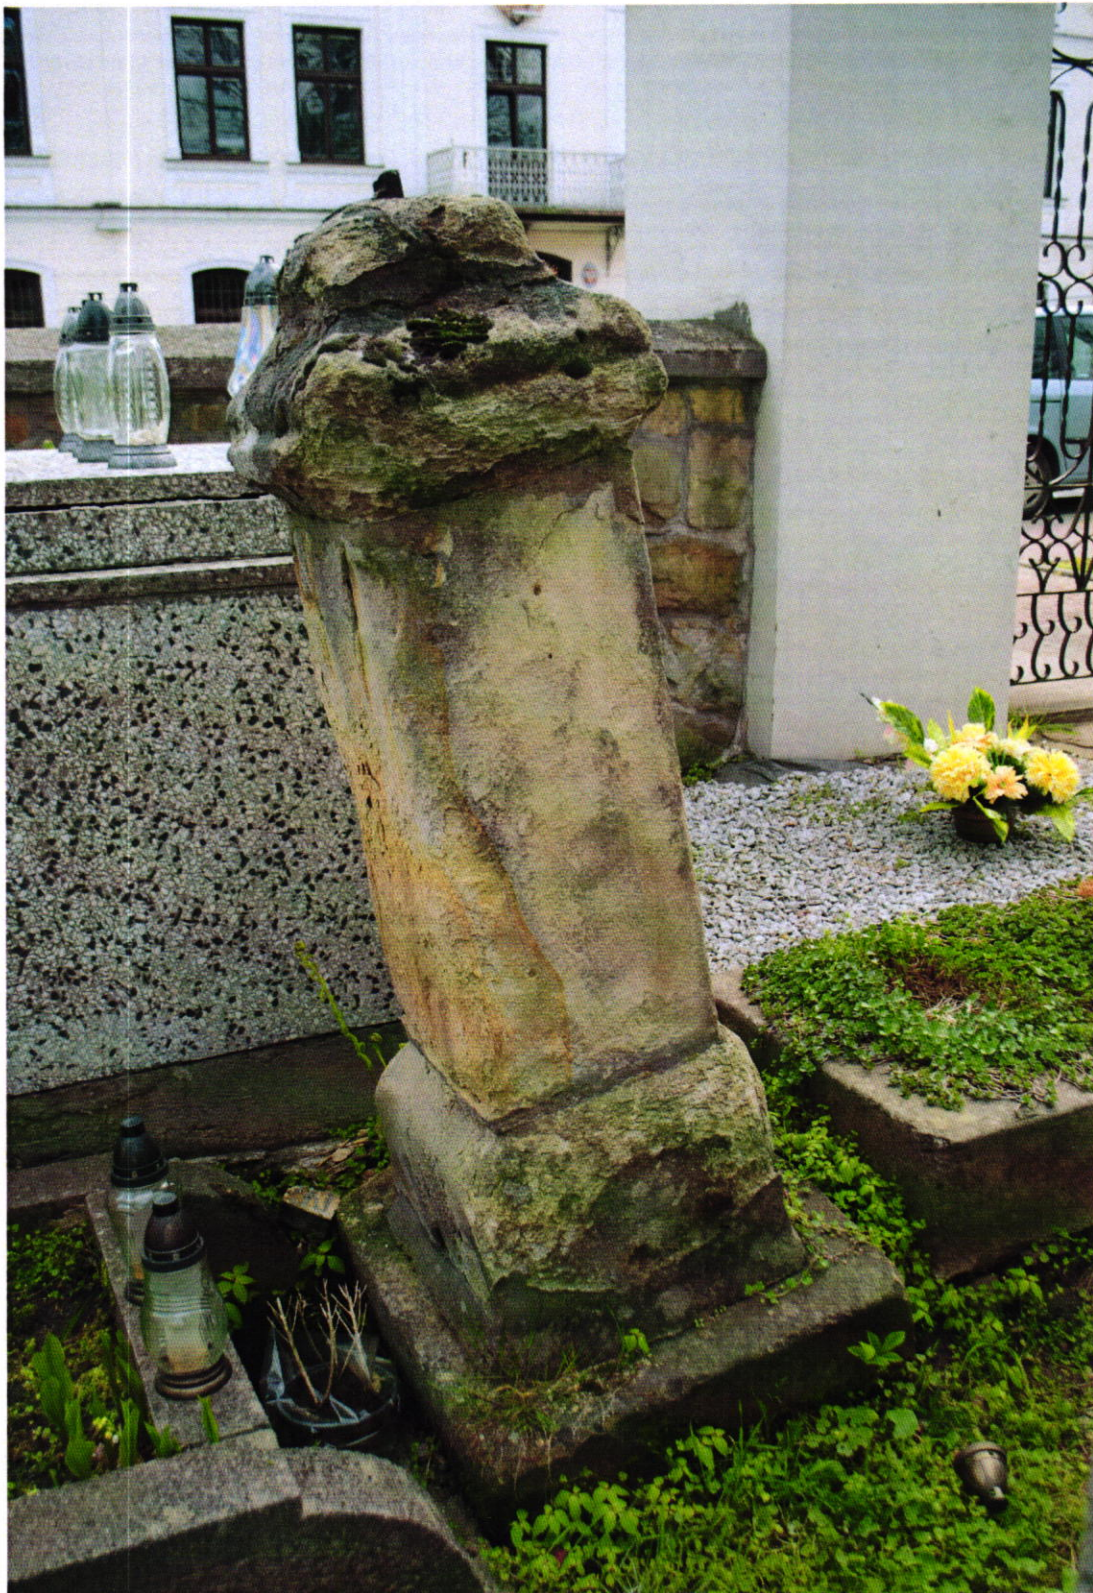
**Fot Nr 16.** Cmentarz parafialny w Brzesku dat. na 1815 r. Gmina Brzesko. Ujęcie ogólne od str. płu. kamiennego nagrobka nieznanego proboszcza parafii z I poł. XIX w. Stan: przed konserwacją. Widoczne: przechylenie obiektu, silne rozmycie formy architektonicznej elementów cokołu, uzupełnienia wykonane z zaprawy cementowej, mchy i porosty, fałszywa patyna, utracony żeliwny krzyż. Fot. Wojciech Siek 10. 2023 r.
