# DOKUMENTACJA FOTOGRAFICZNA

gotyckiego, kamiennego detalu architektonicznego  
kościół p.w. św. Jakuba w Brzesku,  
datowanego na 1447 r.

mgr Wojciech Siek  
Jadowniki IV. 2024

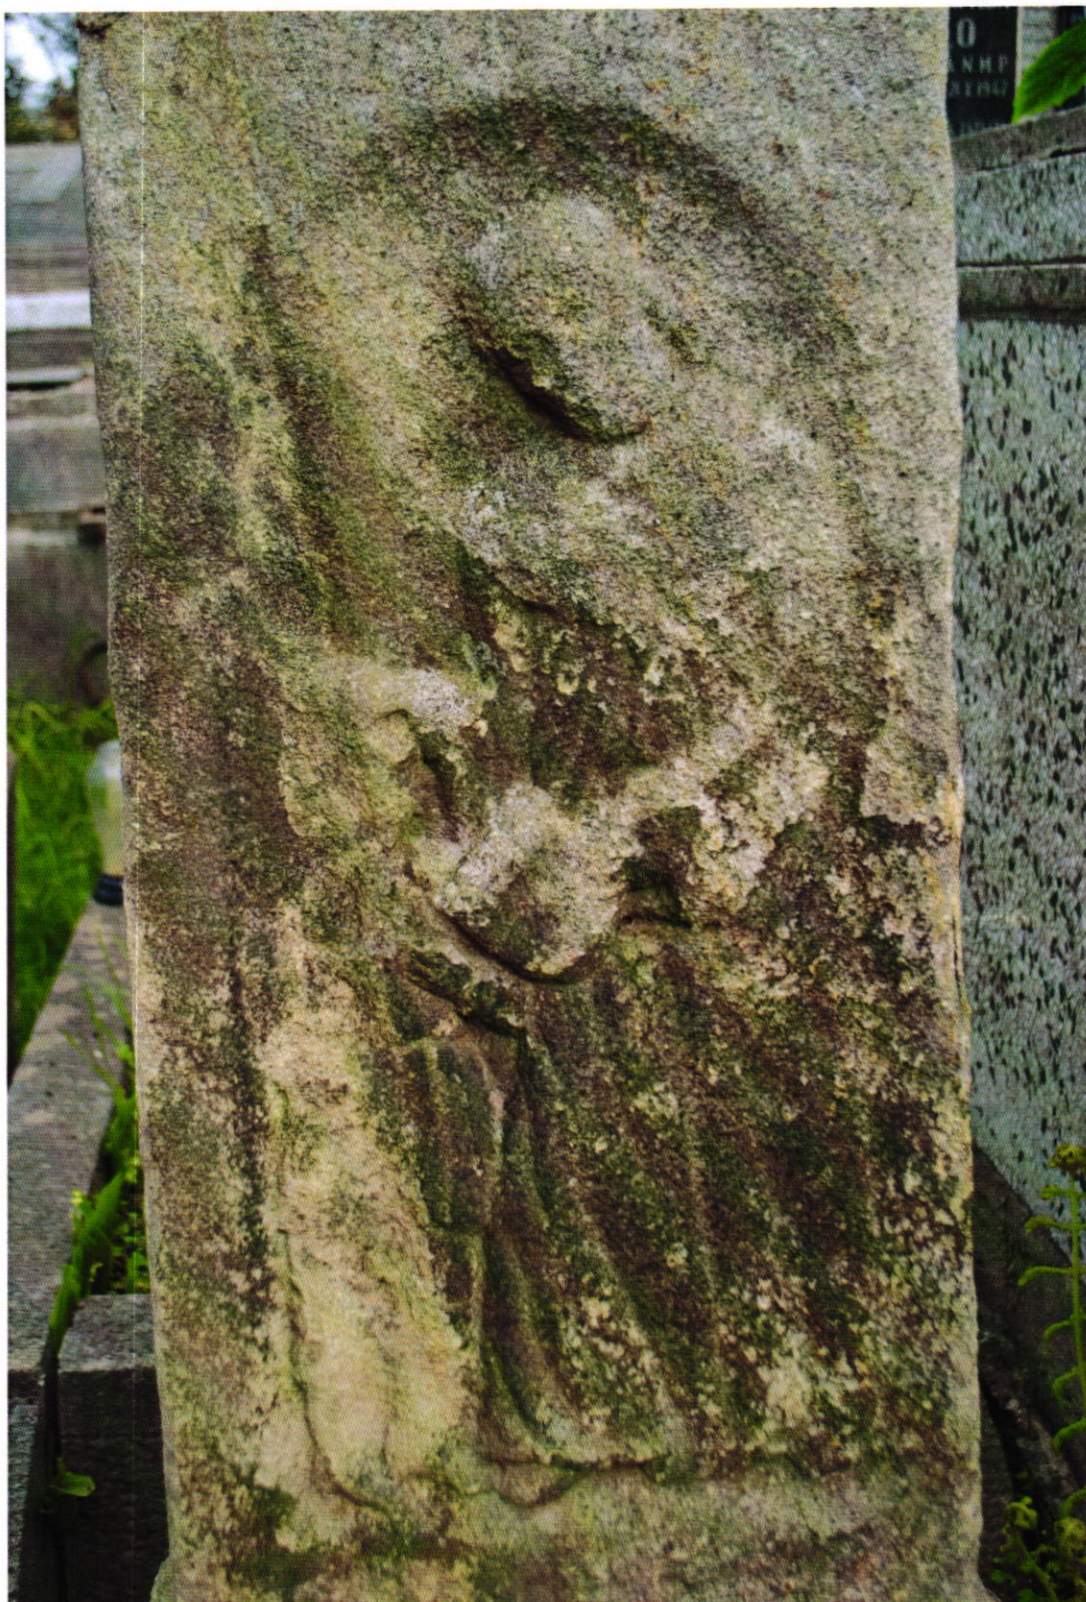
**Fot Nr 17.** Cmentarz parafialny w Brzesku dat. na 1815 r. Gmina Brzesko. Zbliżenie płaskorzeźby nagrobka nieznanego proboszcza parafii z I poł. XIX w. Stan: przed konserwacją. Widoczne: silne rozmycie formy rzeźbiarskiej płaskorzeźby, fałszywa patyna. Fot. Wojciech Siek 10. 2023 r.

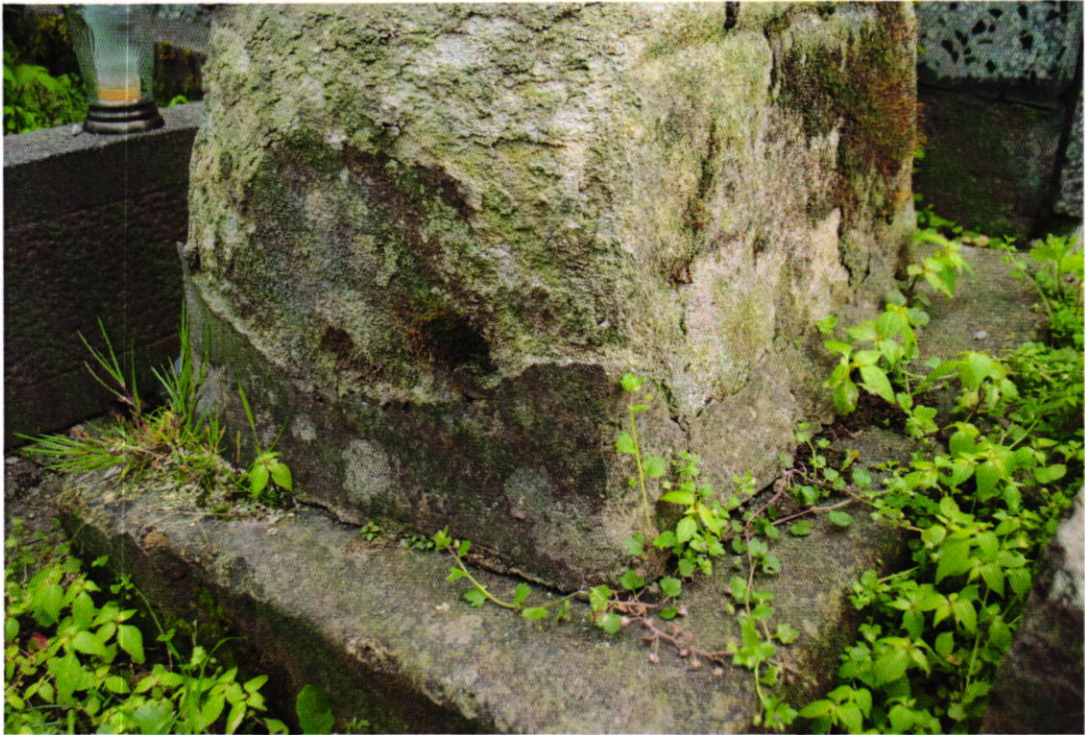
**Fot Nr 18.** Cmentarz parafialny w Brzesku dat. na 1815 r. Gmina Brzesko.  
Zbliżenie podstawy cokołu kamiennego nagrobka nieznanego proboszcza parafii z I poł. XIX w. Stan: przed konserwacją. Widoczne: silne rozmycie formy architektonicznej elementów cokołu, uzupełnienia wykonane z zaprawy cementowej, mchy i porosty, fałszywa patyna, roślinność. Fot. Wojciech Siek 10. 2023 r.

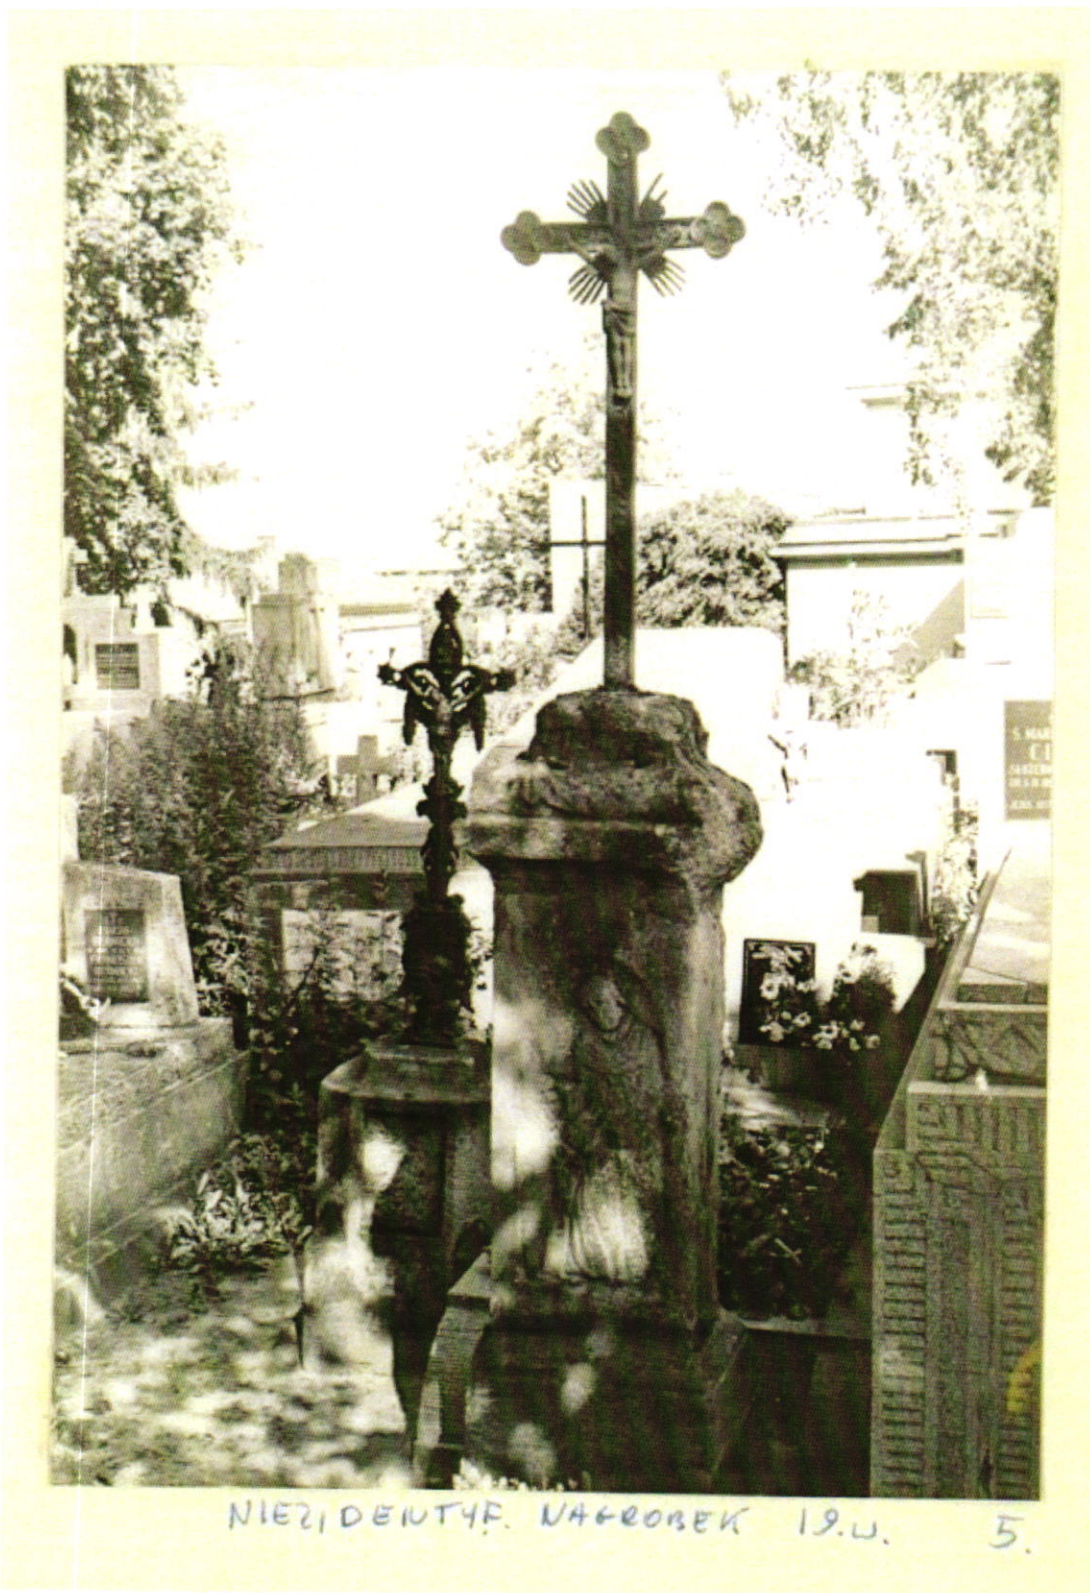
**Fot Nr 19.** Cmentarz parafialny w Brzesku dat. na 1815 r. Gmina Brzesko.  
Ujęcie ogólne kamiennego nagrobka nieznanego proboszcza parafii z I poł. XIX w.  
Stan: przed konserwacją. Widoczne: widoczny kształt żeliwnego krzyża, ornamenty  
roślinne na nakrywie cokołu, rysy postaci z płaskorzeźby. Fot. Archiwum Państwowe

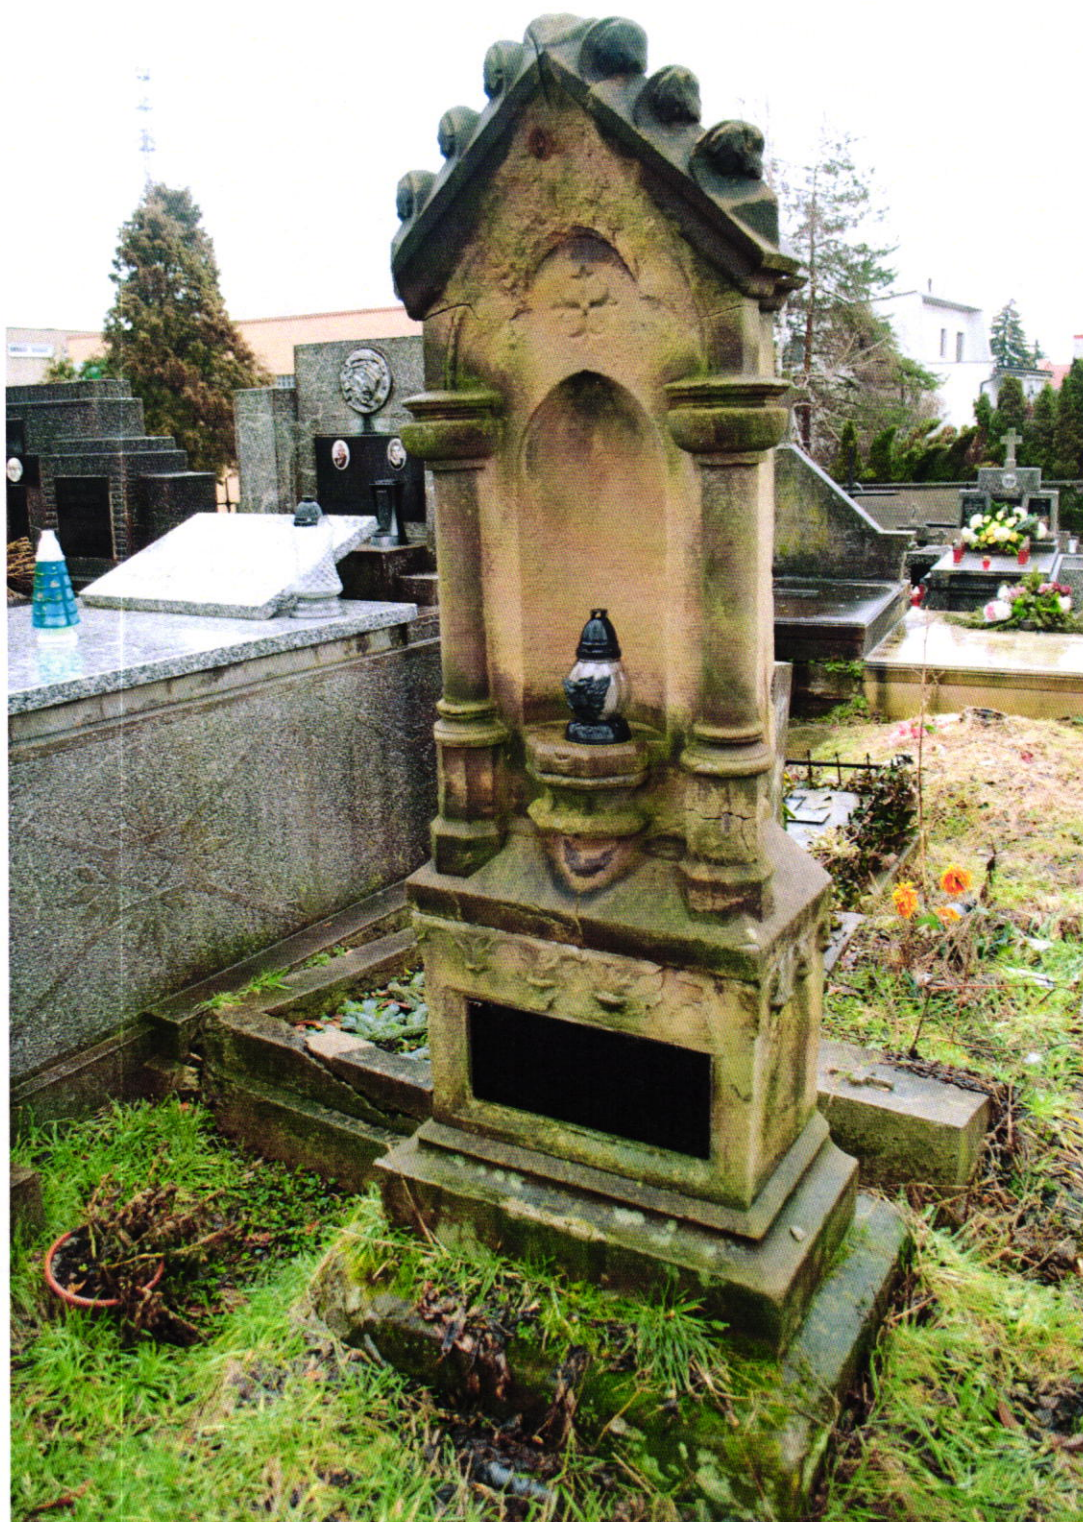
**Fot. Nr 20. Cmentarz parafialny w Brzesku dat. na 1815 r. Gmina Brzesko.**  
Ujęcie frontalne kamiennego nagrobka Franciszka Lisaka z 1909 r.  
Stan: przed konserwacją. Widoczne: uszkodzenia i ubytki formy architektonicznej nagrobka i elementów rzeźbionych, mchy i porosty, fałszywa patyna, roślinność.  
Fot. Wojciech Siek 10. 2023 r.

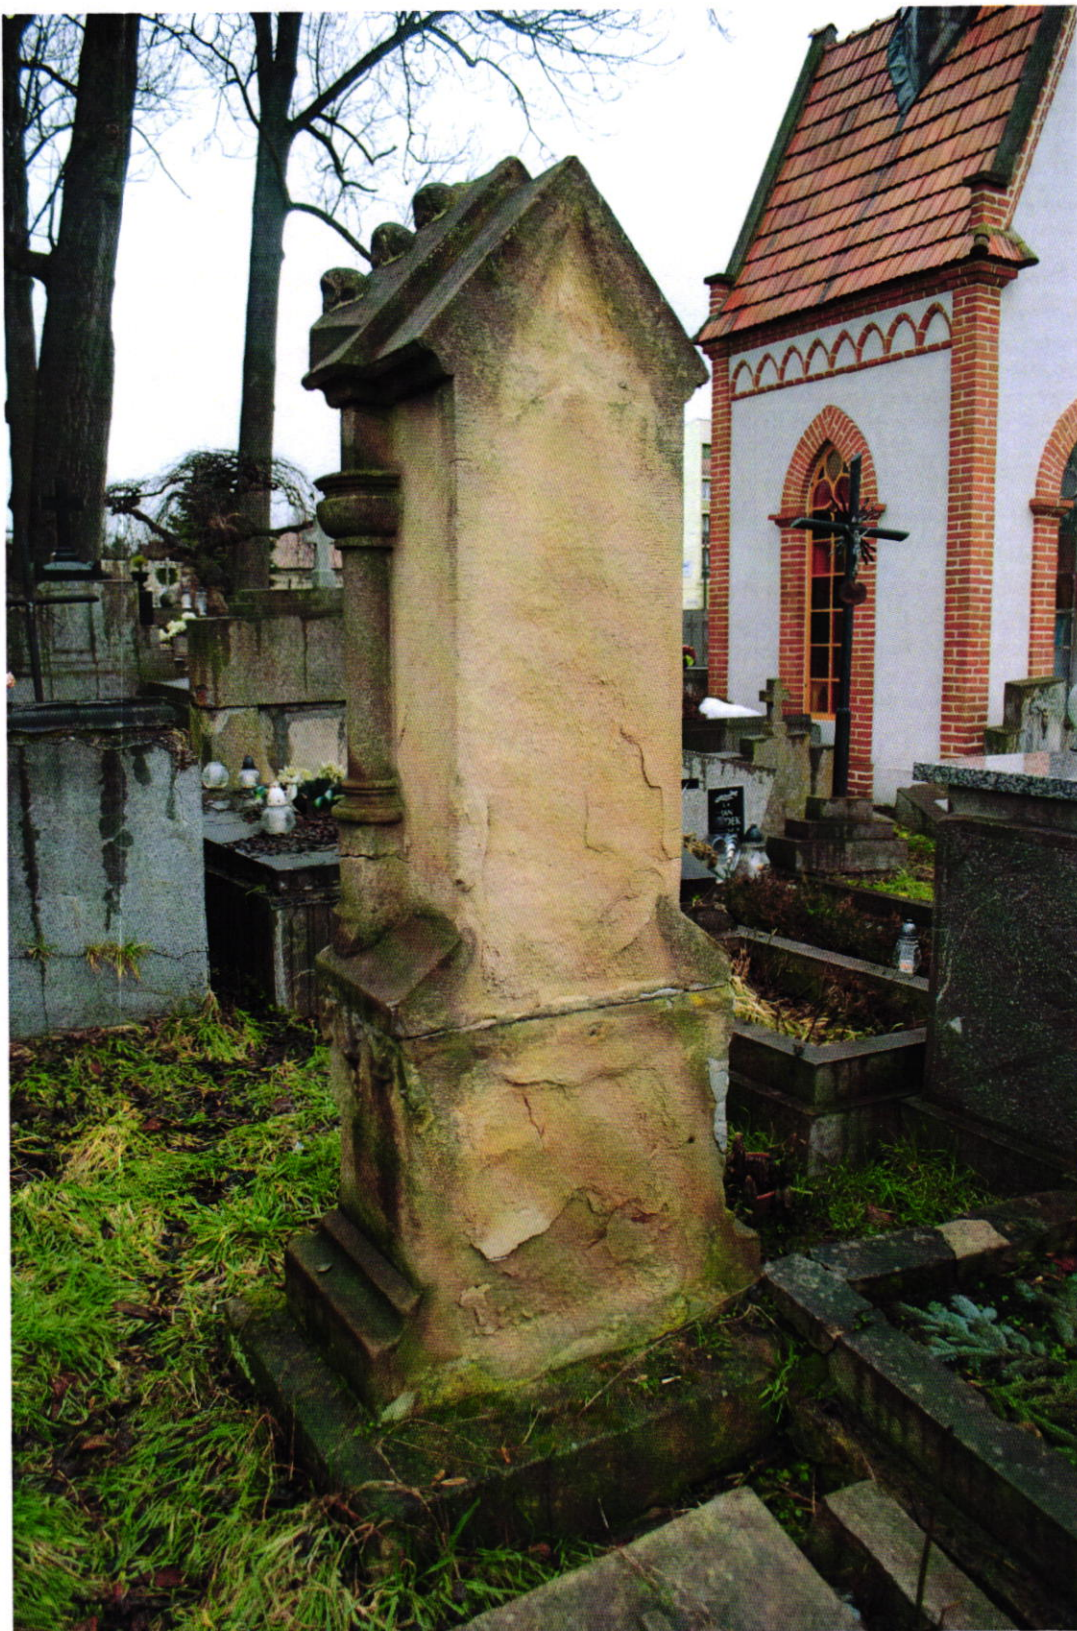
**Fot. Nr 21.** Cmentarz parafialny w Brzesku dat. na 1815 r. Gmina Brzesko.  
Ujęcie ogólne od str. wsch. kamiennego nagrobka Franciszka Lisaka z 1909 r.  
Stan: przed konserwacją. Widoczne: uszkodzenia i ubytki formy architektonicznej  
nagrobka i elementów rzeźbionych, mchy i porosty, fałszywa patyna, roślinność.  
Fot. Wojciech Siek 10. 2023 r.

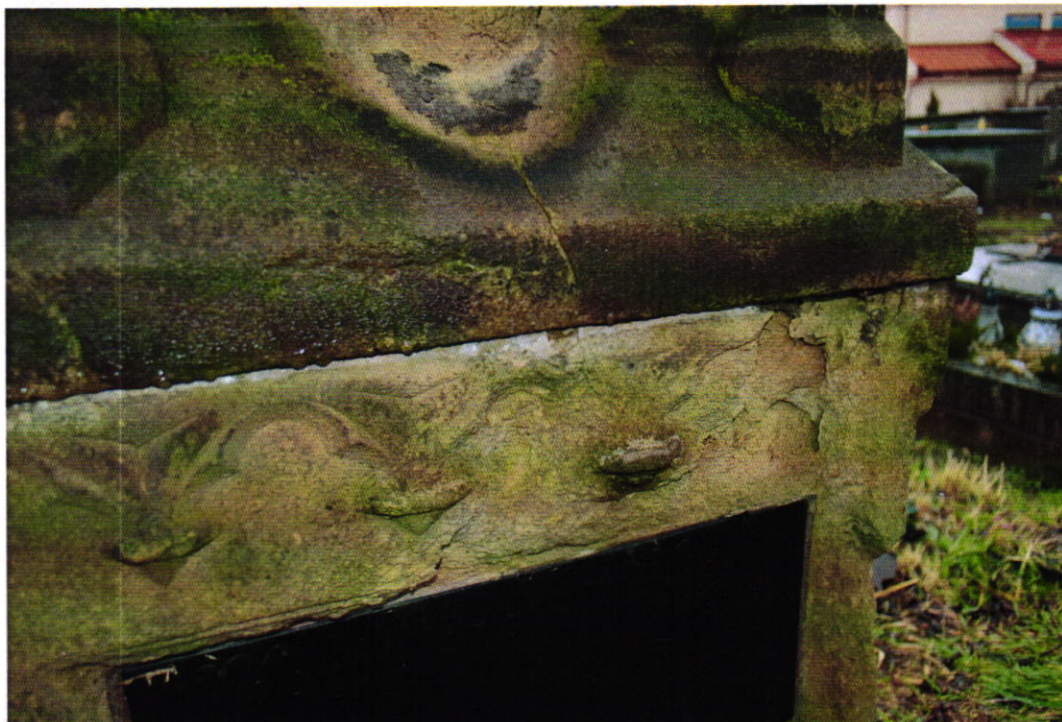
**Fot. Nr 22.** Cmentarz parafialny w Brzesku dat. na 1815 r. Gmina Brzesko. Zbliżenie detali kamiennego nagrobka Franciszka Lisaka z 1909 r. Stan: przed konserwacją.  
Widoczne: ubytki formy detali architektonicznych nagrobka i elementów rzeźbionych, mchy i porosty, fałszywa patyna. Fot. Wojciech Siek 10. 2023 r.

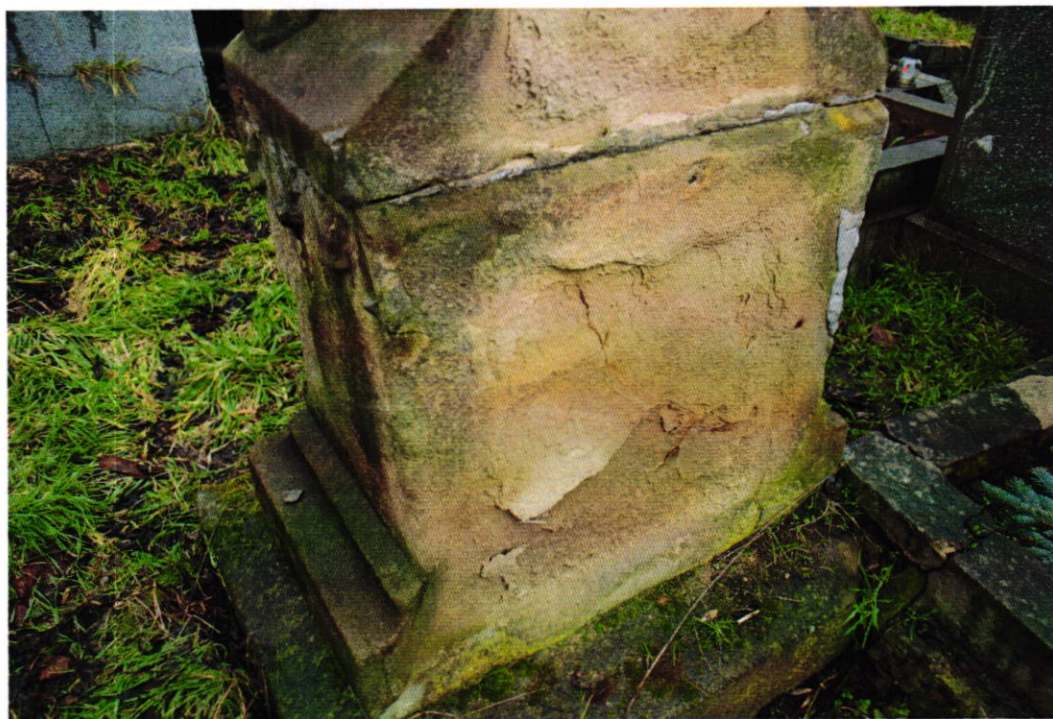
**Fot. Nr 23.** Cmentarz parafialny w Brzesku dat. na 1815 r. Gmina Brzesko. Zbliżenie dolnej części cokołu kamiennego nagrobka Franciszka Lisaka z 1909 r. Stan: przed konserwacją.  
Widoczne: ubytki formy detali architektonicznych nagrobka, nadlany fragment sąsiadującego, betonowego nagrobka, mchy i porosty, fałszywa patyna.  
Fot. Wojciech Siek 10. 2023 r.

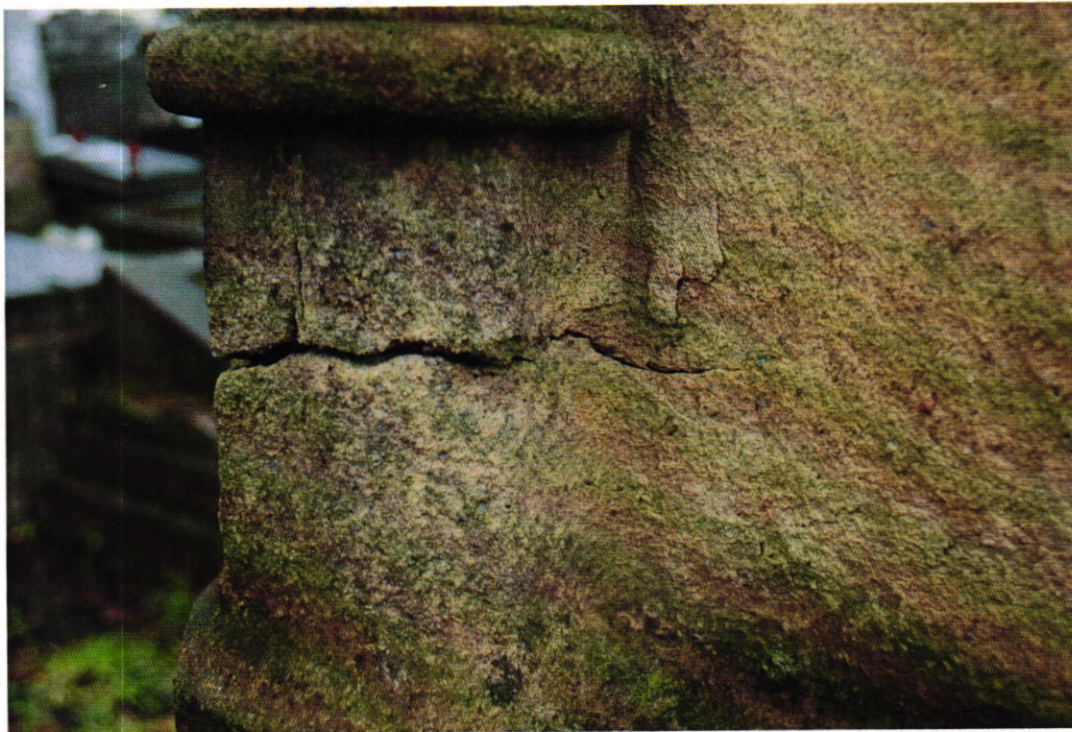
**Fot. Nr 24.** Cmentarz parafialny w Brzesku dat. na 1815 r. Gmina Brzesko. Zbliżenie konsoli cokołu kamiennego nagrobka Franciszka Lisaka z 1909 r. Stan: przed konserwacją. Widoczne: ubytki formy detali architektonicznych, poprzeczne pęknięcie, zabrudzenia atmosferyczne, fałszywa patyna. Fot. Wojciech Siek 10. 2023 r.

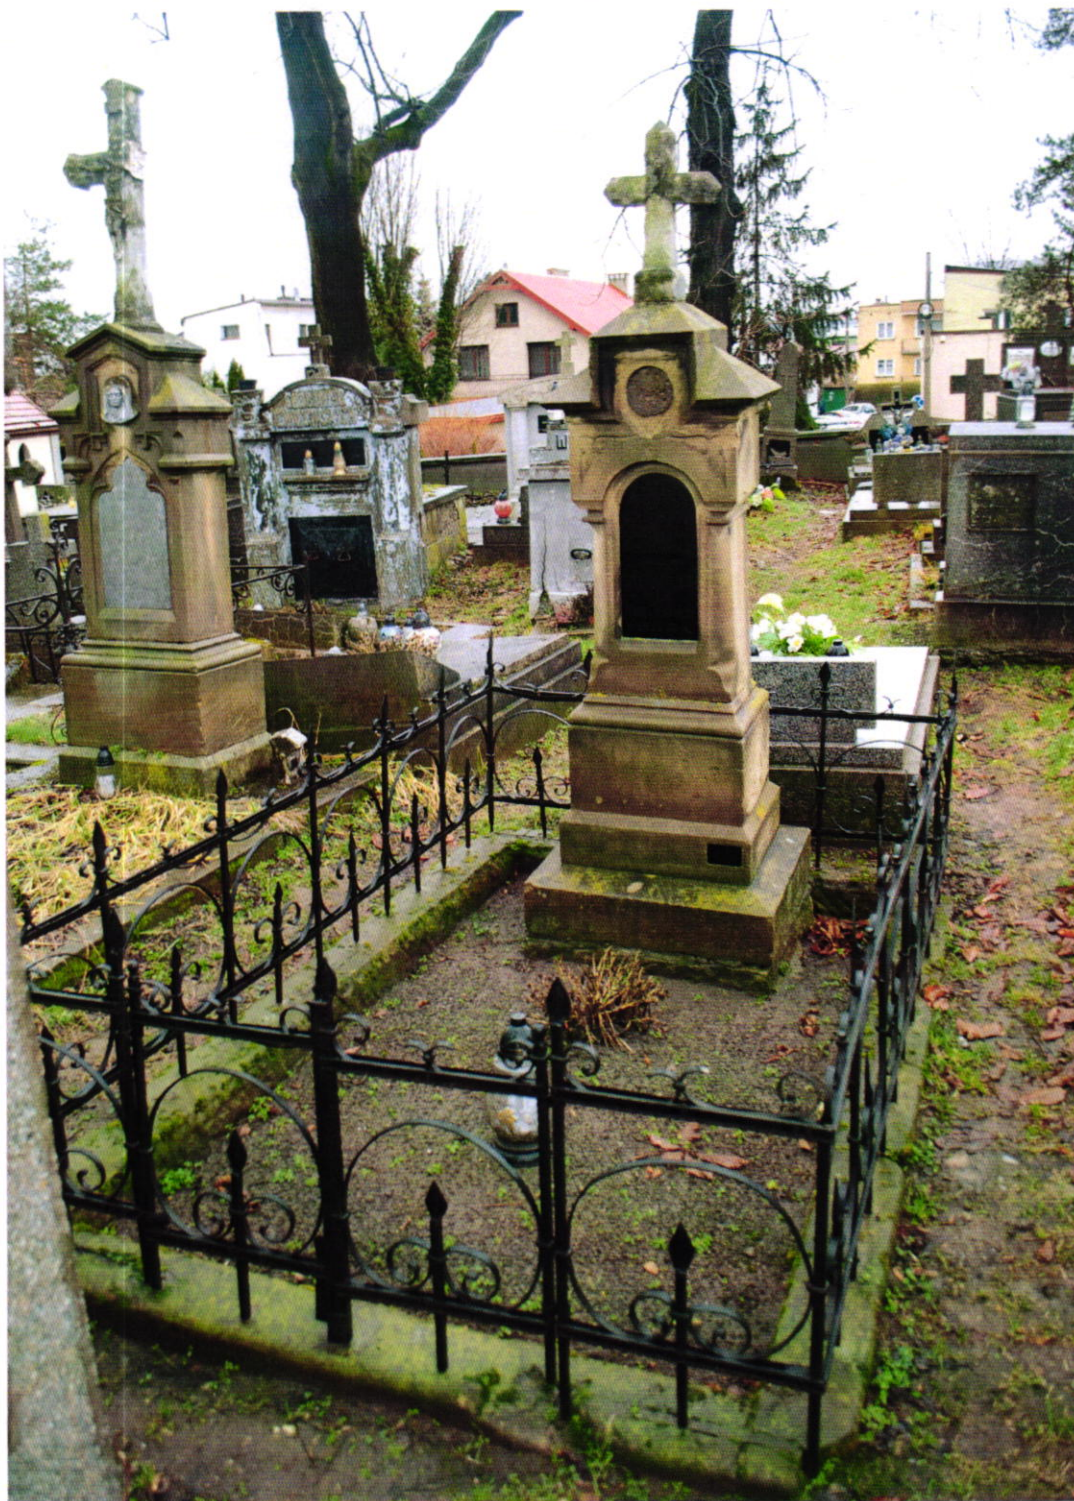
*Fot. Nr 26. Cmentarz parafialny w Brzesku dat. na 1815 r. Gmina Brzesko.  
Ujęcie frontalne kamiennego nagrobka rodziny Kubasiewiczów dat. Na 1873 r.  
Stan: przed konserwacją. Widoczne: uszkodzenia formy architektonicznej  
nagrobka, brak elementów rzeźbionych- popiersie, mchy i porosty, fałszywa patyna,  
ubytki betonowego obramienia. Fot. Wojciech Siek 10. 2023 r.*

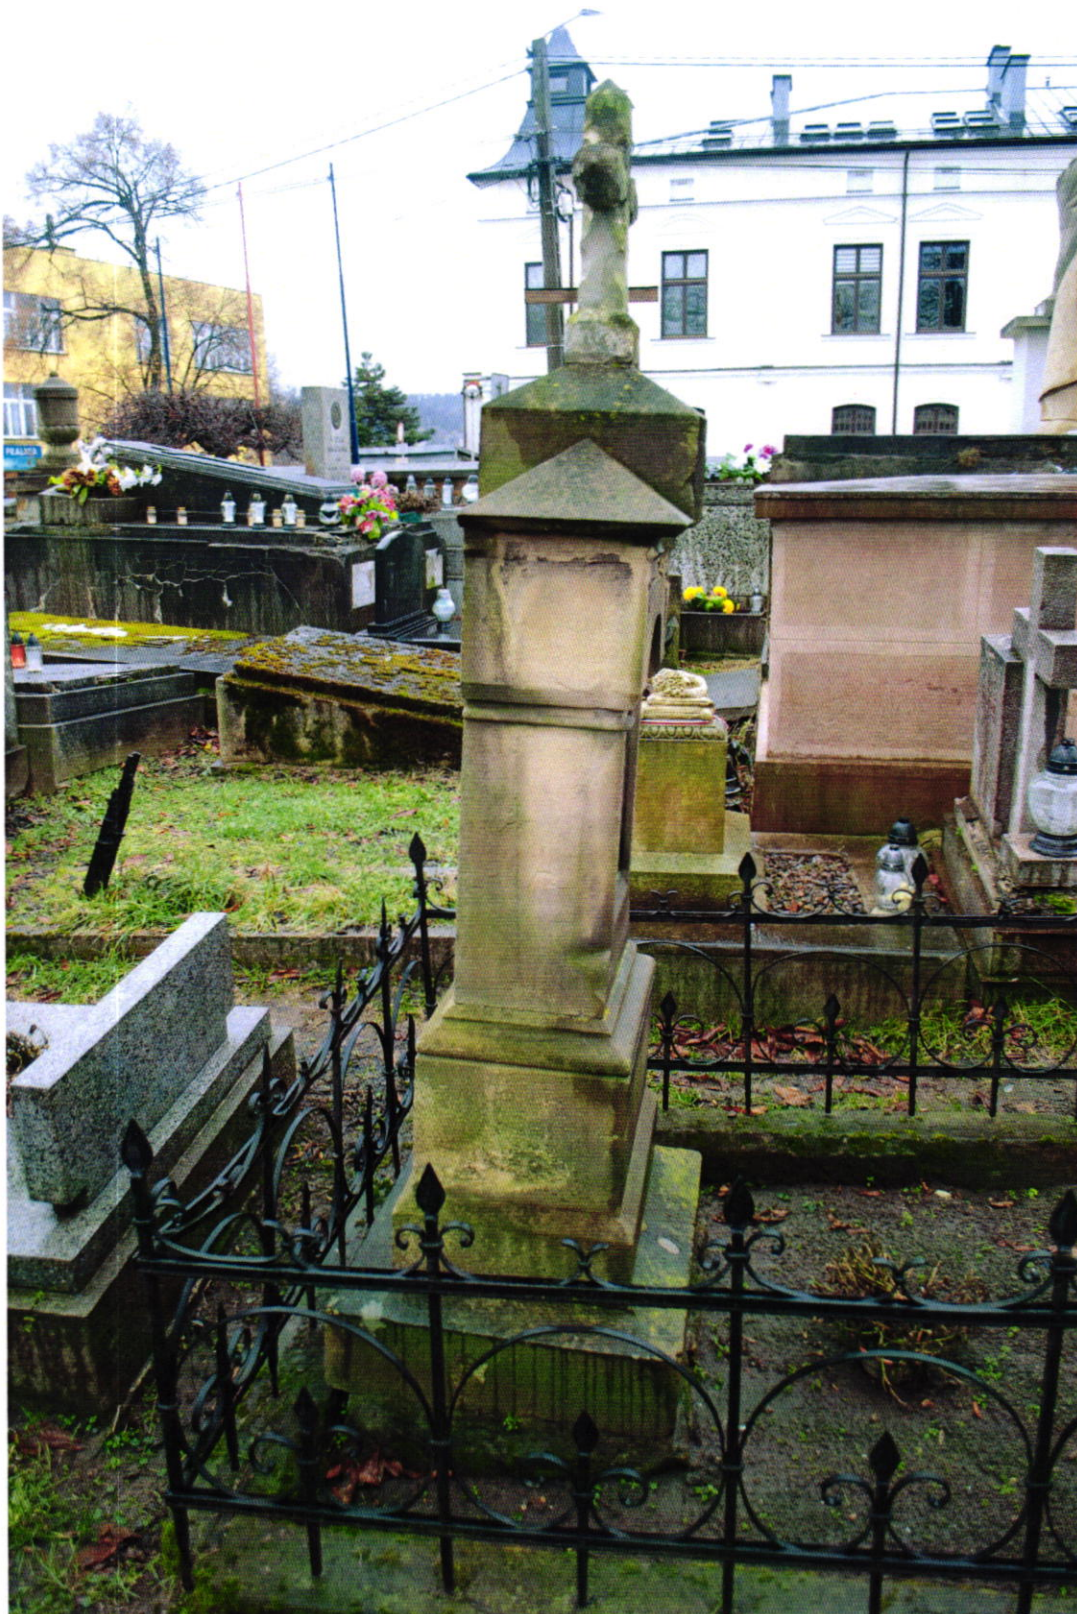
**Fot. Nr 27.** Cmentarz parafialny w Brzesku dat. na 1815 r. Gmina Brzesko.  
Ujęcie od str. płu. kamiennego nagrobka rodziny Kubasiewiczów dat. Na 1873 r.  
Stan: przed konserwacją. Widoczne: silne przechylenie obiektu w str. zachodnią,  
mchy i porosty, fałszywa patyna, ubytki betonowego obramienia.

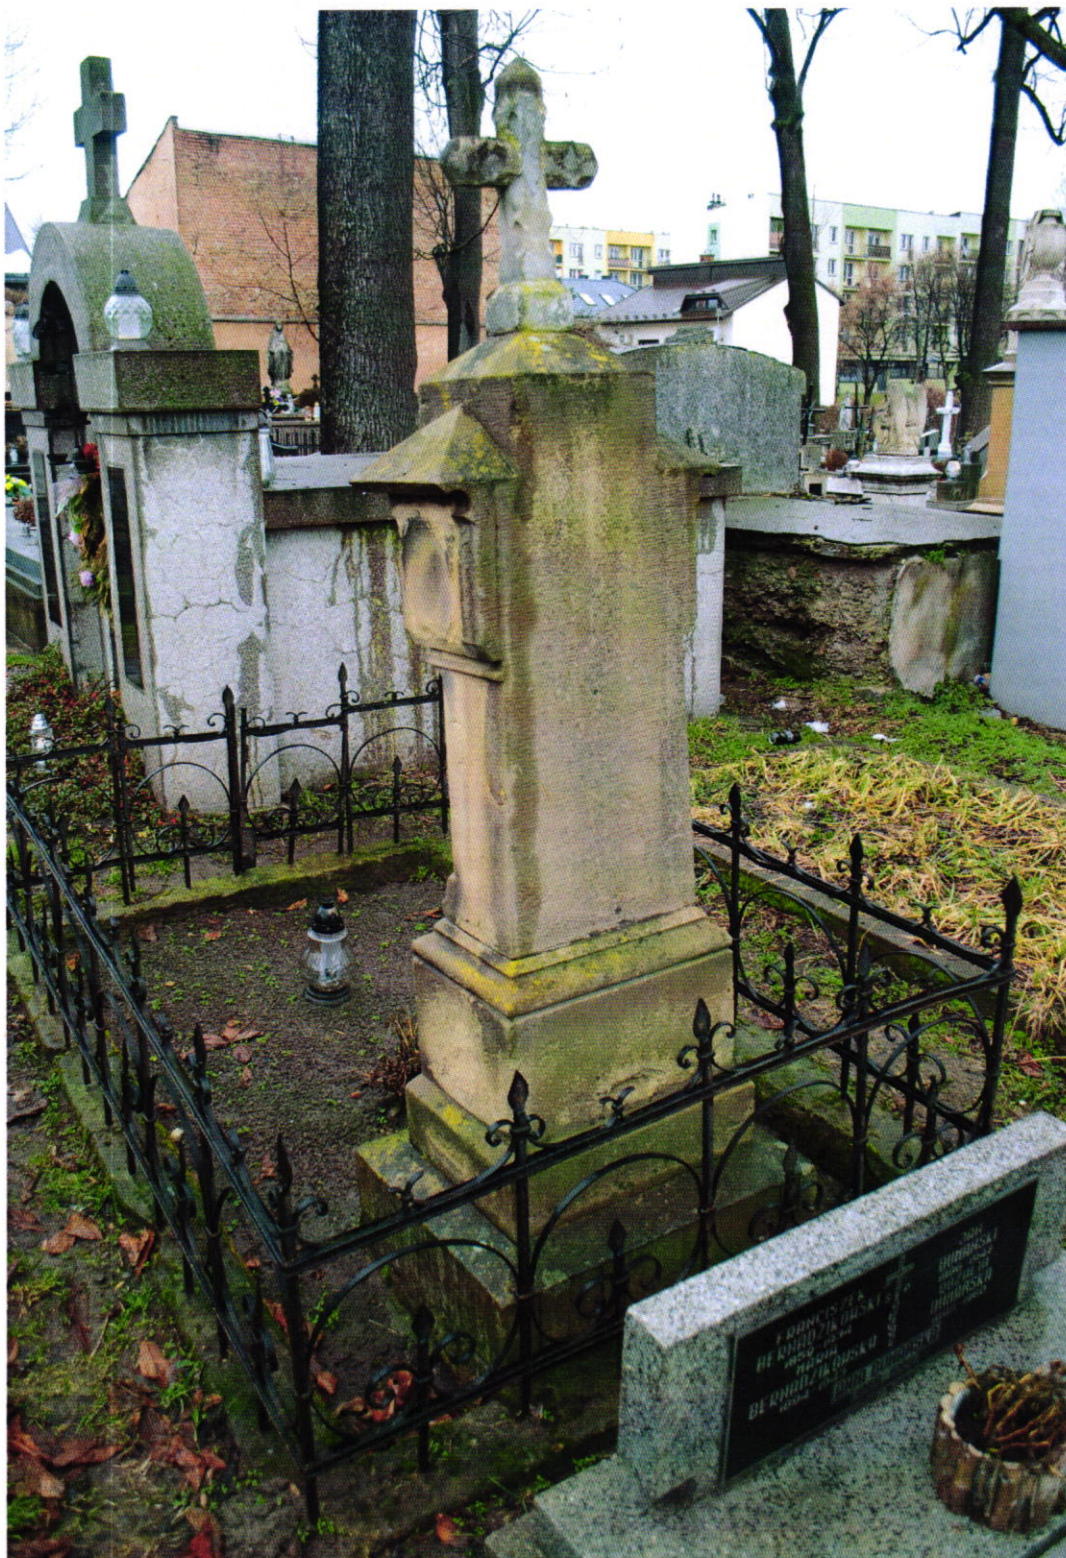
**Fot. Nr 28.** Cmentarz parafialny w Brzesku dat. na 1815 r. Gmina Brzesko.  
Ujęcie od str. wsch. kamiennego nagrobka rodziny Kubasiewiczów dat. Na 1873 r.  
Stan: przed konserwacją. Widoczne: ubytki kamienia, zabrudzenia,  
mchy i porosty, fałszywa patyna. Fot. Wojciech Siek 10. 2023 r.

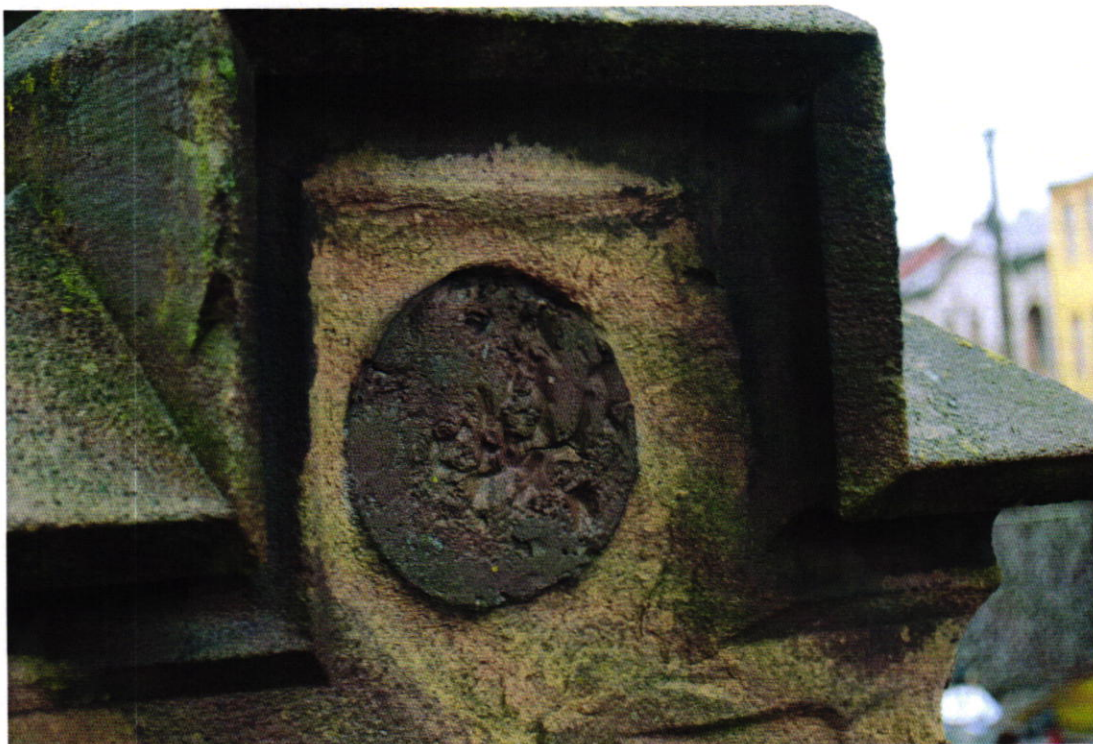
**Fot. Nr 29.** Cmentarz parafialny w Brzesku dat. na 1815 r. Gmina Brzesko.  
Zbliżenie górnej części kamiennego nagrobka rodziny Kubasiewiczów dat. Na 1873 r.  
Stan: przed konserwacją. Widoczne: brak medalionowej płaskorzeźby kobiecej, ubytki,  
zabrudzenia, mchy i porosty, fałszywa patyna. Fot. Wojciech Siek 10. 2023 r.

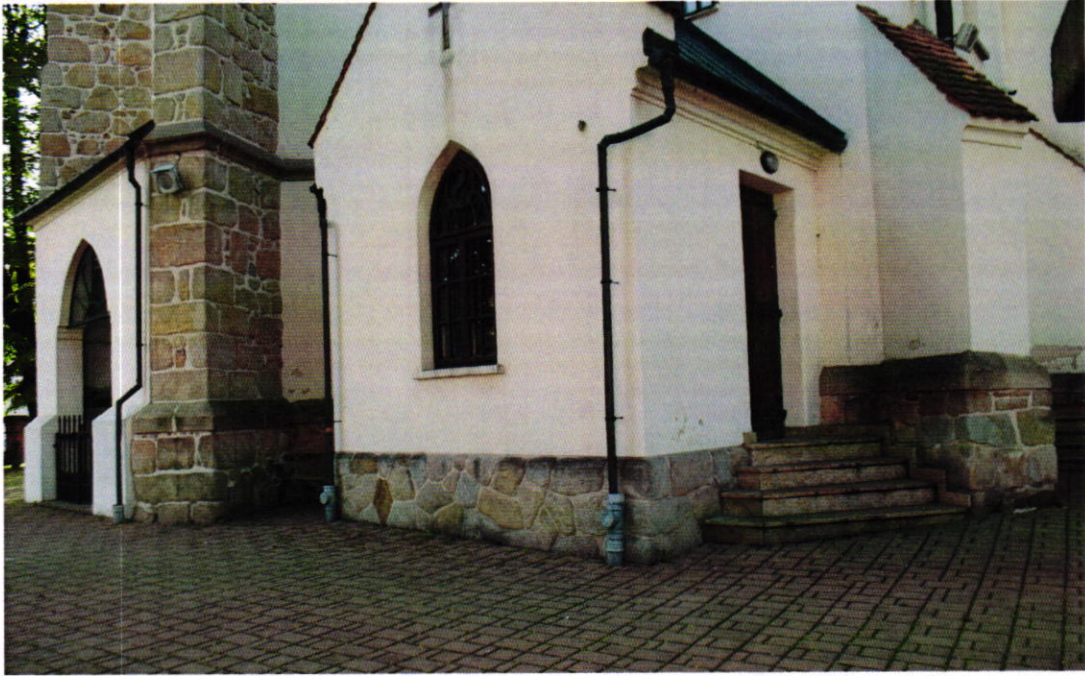
**Fot. Nr 1.** Gotycki kościół pw. św. Jakuba w Brzesku dat. na 1447 r. Ujęcie dolnej partii elewacji od str. płn./wsch. Stan: przed konserwacją. Widoczne: nawarstwienia ciemnej patyny na powierzchni kamiennej podmurówki, zawilgocenie-kolonie mikroorganizmów, kostka brukowa przylegająca do kamiennej podmurówki. Fot. Wojciech Siek 04.2024 r.

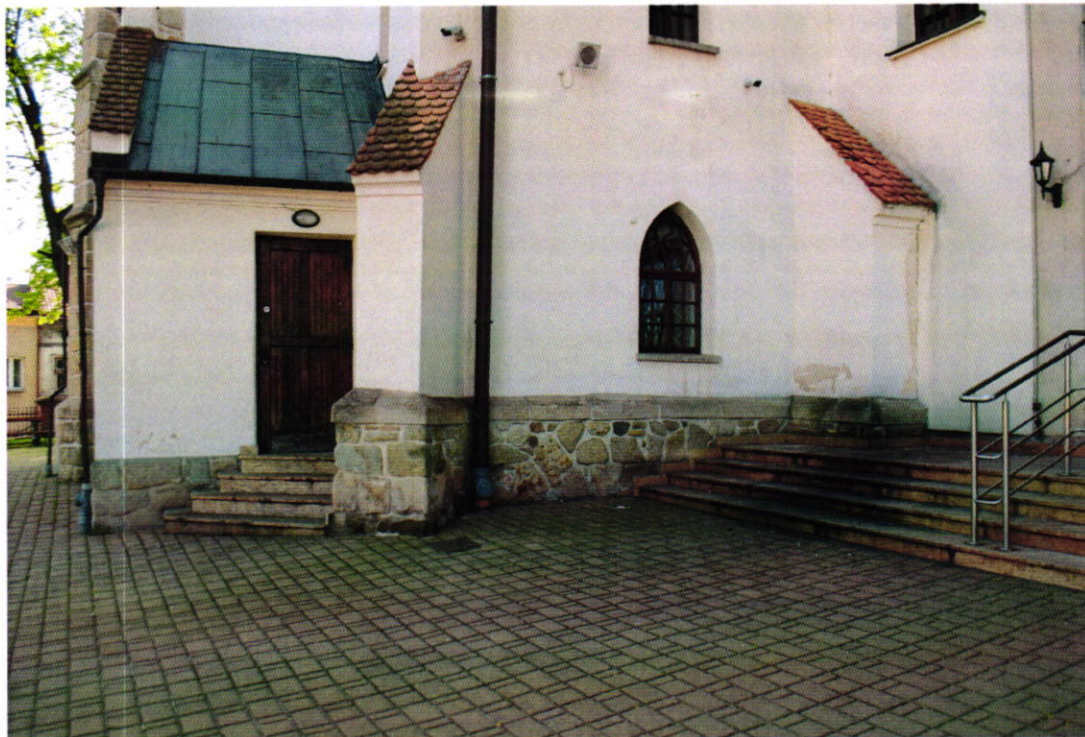
**Fot. Nr 2.** Gotycki kościół pw. św. Jakuba w Brzesku dat. na 1447 r. Ujęcie dolnej partii elewacji od str. płn./wsch. Stan: przed konserwacją. Widoczne: nawarstwienia ciemnej patyny na powierzchni kamiennej podmurówki, zawilgocenie-kolonie mikroorganizmów, kostka brukowa i współcześnie wykonane stopnie z kamienną okładziną, zastępujące oryginalne partie kamiennej podmurówki, Fot. Wojciech Siek 04.2024 r.

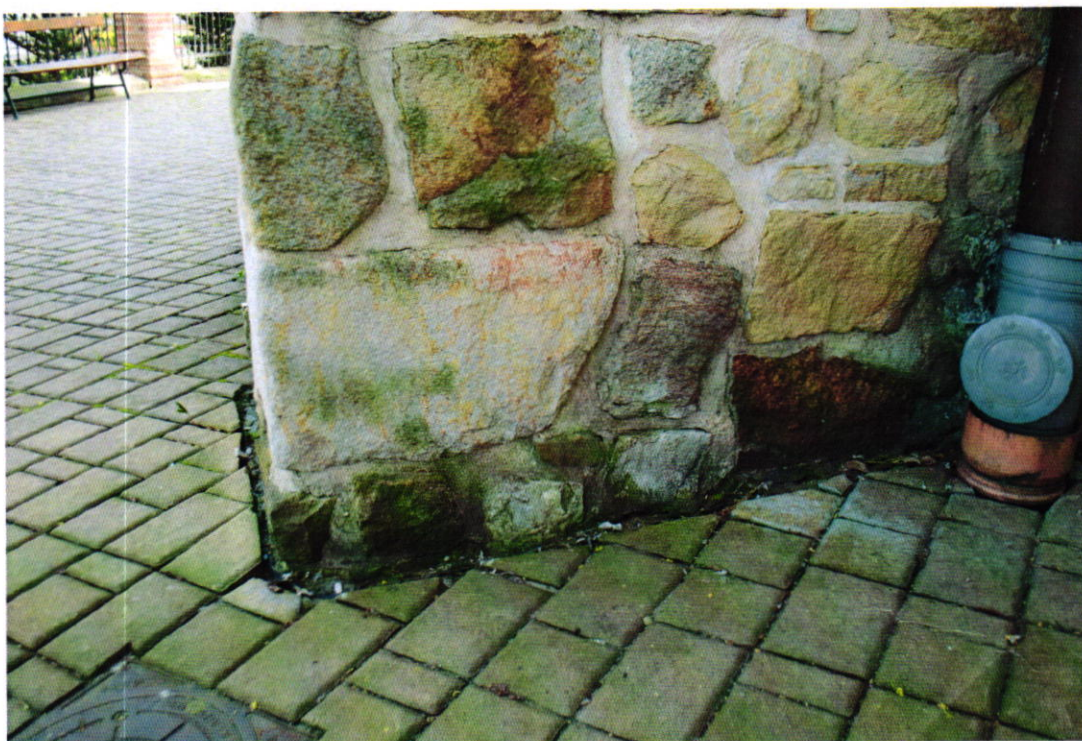
**Fot. Nr 3.** Gotycki kościół pw. św. Jakuba w Brzesku dat. na 1447 r. Zbliżenie dolnej partii elewacji od str. półn./wsch. Stan: przed konserwacją. Widoczne: zawilgocenie-kolonie mikroorganizmów, kostka brukowa- kumulująca wilgoć w podłożu i przyczyniająca się do wnikania wody odpryskowej w obiekt. Fot. Wojciech Siek 04.2024 r.

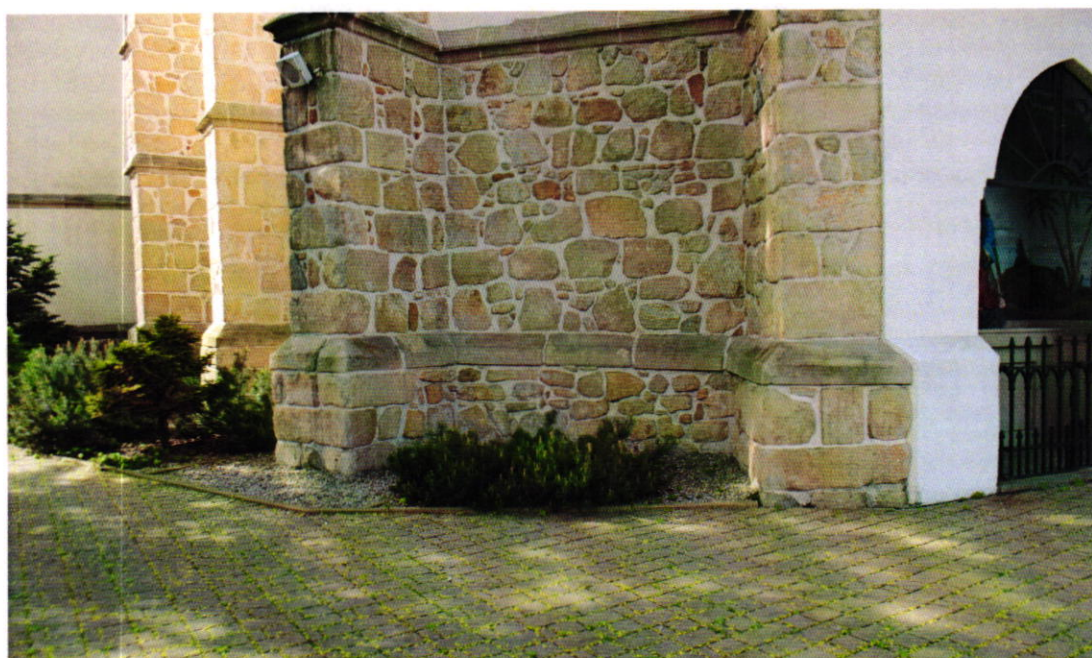
**Fot. Nr 4.** Gotycki kościół pw. św. Jakuba w Brzesku dat. na 1447 r. Zbliżenie dolnej partii elewacji od str. połd./wsch. Stan: przed konserwacją. Widoczne: wykonana podczas ostatniej konserwacji opaska z żwirem rzeczonym z obrzeżem betonowym i odwodnieniem murów obiektu. Fot. Wojciech Siek 04.2024 r.

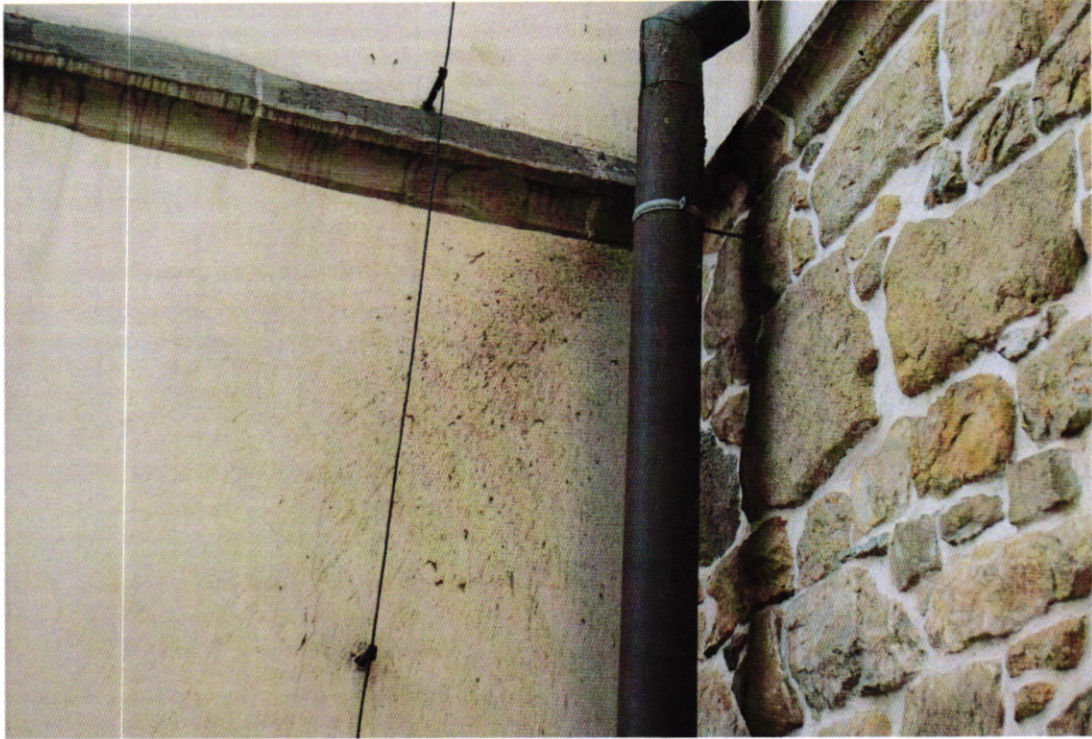
**Fot. Nr 5.** Gotycki kościół pw. św. Jakuba w Brzesku dat. na 1447 r. Zbliżenie środkowej partii elewacji od str. płd./wsch. Stan: przed konserwacją. Widoczne: zabrudzenia tynkowanej i malowanej elewacji oraz fragmentów kamieniarki ptasimi odchodami.  
Fot. Wojciech Siek 04.2024 r.

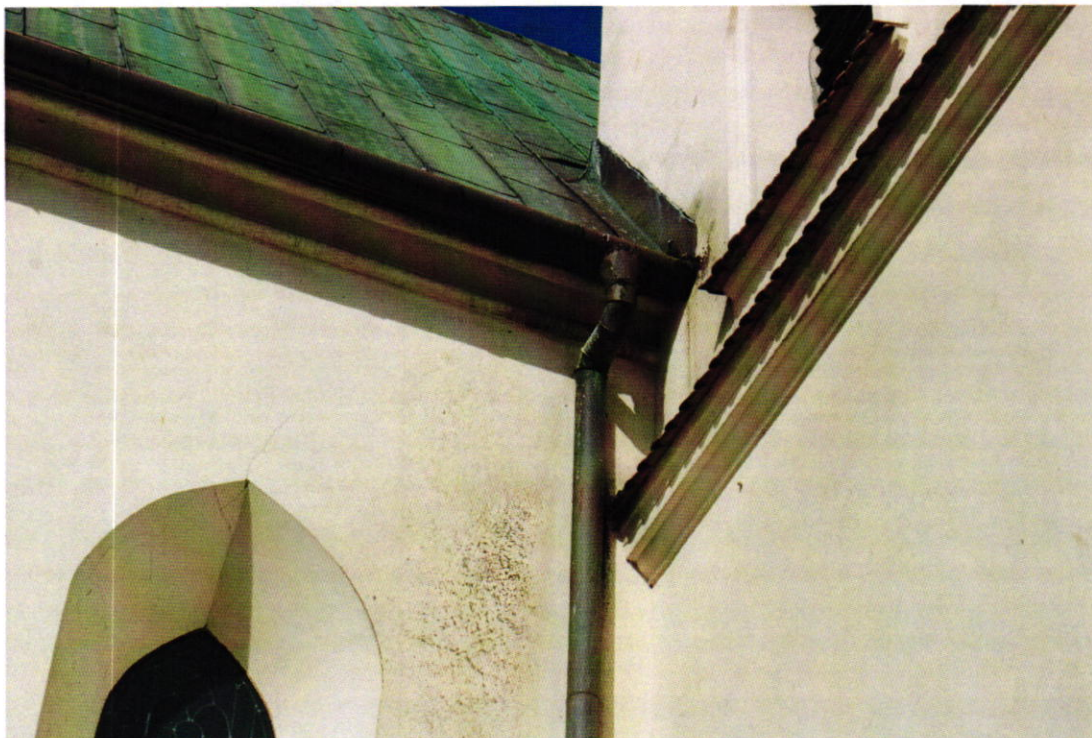
**Fot. Nr 6.** Gotycki kościół pw. św. Jakuba w Brzesku dat. na 1447 r. Zbliżenie środkowej partii elewacji od str. płd./zach. Stan: przed konserwacją. Widoczne: niedrożne rynny, zabrudzenia tynkowanej i malowanej elewacji ptasimi odchodami. Fot. Wojciech Siek 04.2024 r.

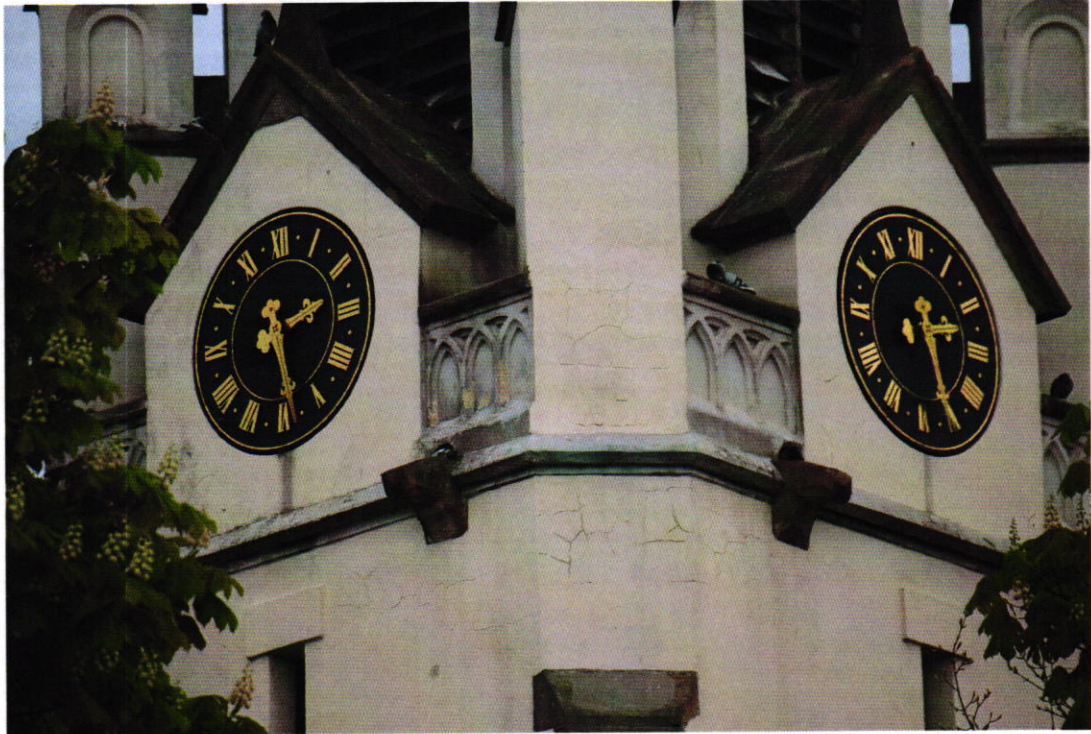
**Fot. Nr 7.** Gotycki kościół pw. św. Jakuba w Brzesku dat. na 1447 r. Zbliżenie środkowej partii wieży kościelnej elewacji od str. płd./wsch. Stan: przed konserwacją. Widoczne: silne zabrudzenia kamiennych elementów wystroju wieży, ubytki kamienia, pękanie.  
Fot. Wojciech Siek 04.2024 r.
