# DOKUMENTACJA FOTOGRAFICZNA

gotyckiego, kamiennego detalu architektonicznego  
kościół p.w. św. Jakuba w Brzesku,  
datowanego na 1447 r.

mgr Wojciech Siek  
Jadowniki IV. 2024

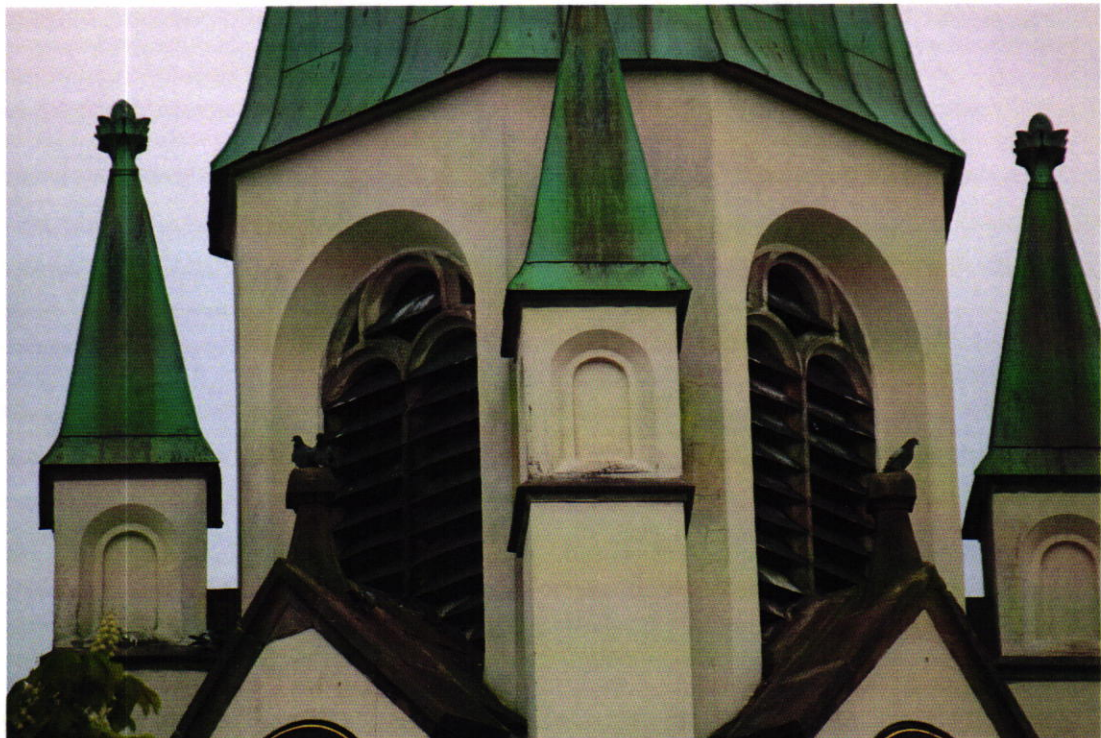
**Fot. Nr 8.** Gotycki kościół pw. św. Jakuba w Brzesku dat. na 1447 r. Zbliżenie środkowej partii wieży kościelnej elewacji od str. płd./wsch. Stan: przed konserwacją. Widoczne: silne zabrudzenia kamiennych elementów wystroju wieży, ubytki kamienia, pękanie.  
Fot. Wojciech Siek 04.2024 r.

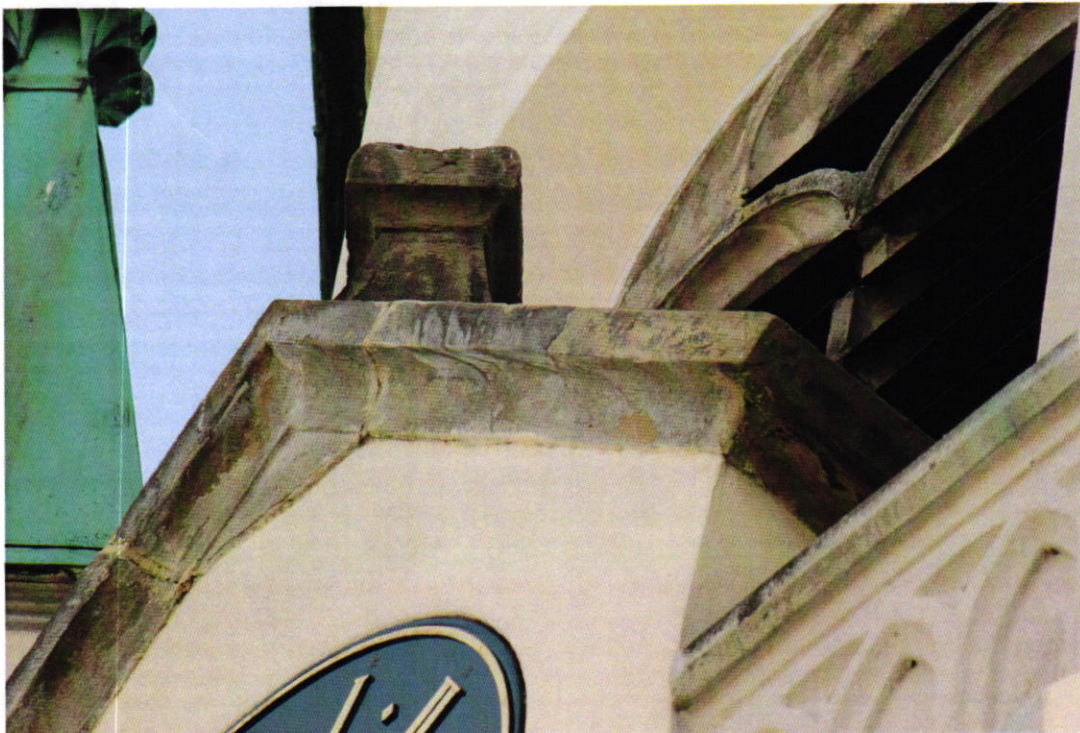
**Fot. Nr 9.** Gotycki kościół pw. św. Jakuba w Brzesku dat. na 1447 r. Zbliżenie środkowej partii wieży kościelnej elewacji od str. płd./wsch. Stan: przed konserwacją. Widoczne: silne zabrudzenia kamiennych elementów wystroju wieży- fałszywa patyna, przebarwienia i ubytki kamienia. Fot. Wojciech Siek 04.2024 r.

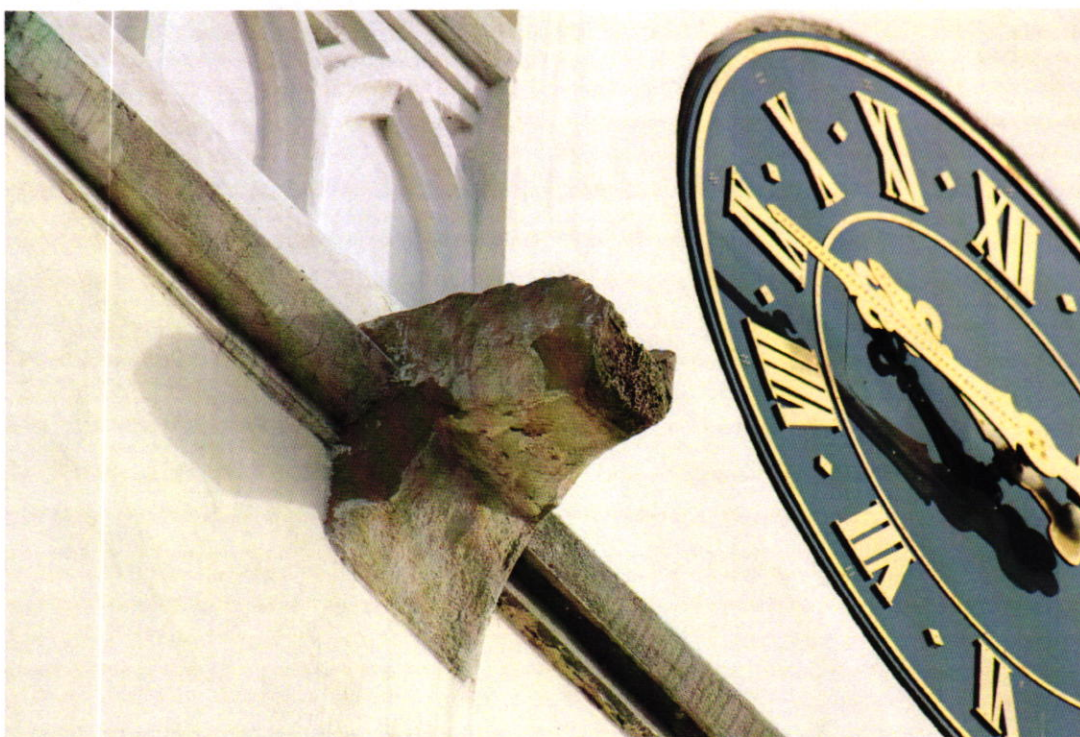
**Fot. Nr 10.** Gotycki kościół pw. św. Jakuba w Brzesku dat. na 1447 r. Zbliżenie kamiennego rzygacza. Stan: przed konserwacją. Widoczne: przebarwienia i ubytki kamienia- rozmyty i zdeintegrowany kształt elementu . Fot. Wojciech Siek 04.2024 r.

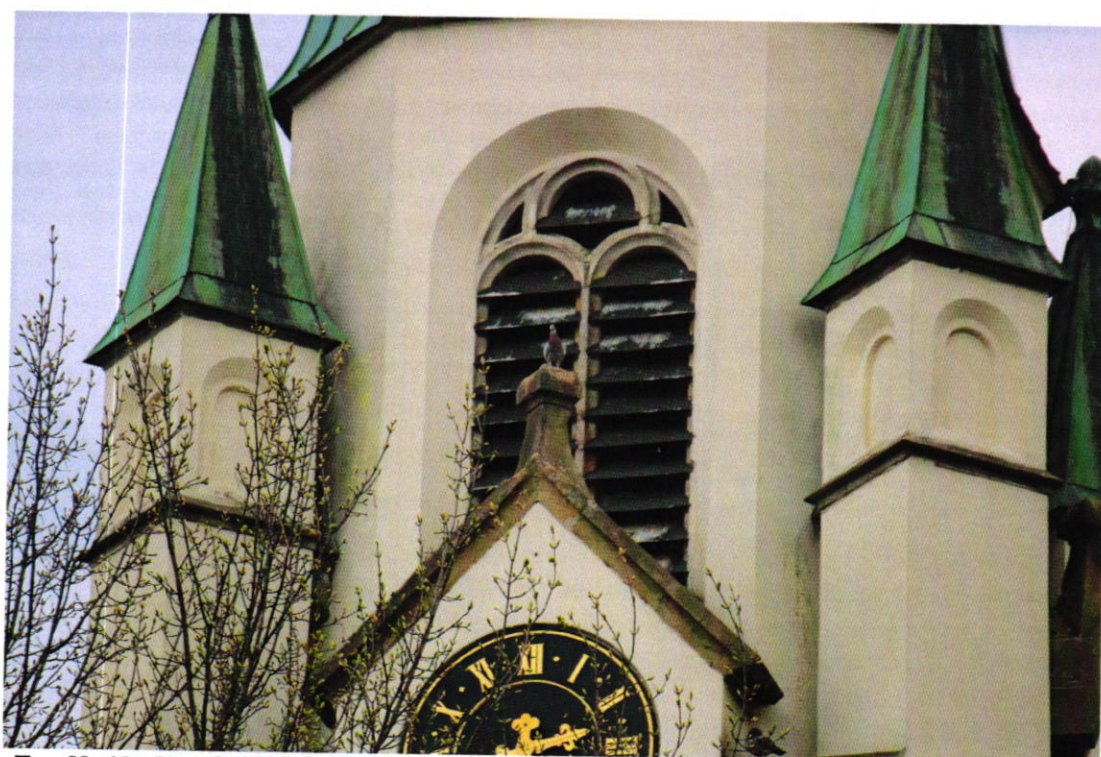
**Fot. Nr 12.** Gotycki kościół pw. św. Jakuba w Brzesku dat. na 1447 r. Zbliżenie środkowej partii wieży kościelnej elewacji od str. zach. Stan: przed konserwacją. Widoczne: silne zabrudzenia kamiennych elementów wystroju wieży, ubytki kamienia, pękanie. Fot. Wojciech Siek 04.2024 r.
