JEDNOSTKA PROJEKTOWA	KAŁUŻA ARCHITEKCI Ul. A. Augustynka - Wichury 1/72 30-010 Kraków tel. 605 47 44 17 j.kaluza.a1@gmail.com
INWESTOR	PARAFIA RZYMSKOKATOLICKA PW. ŚW. MARII MAGDALENY I ŚW. STANISŁAWA BM W SZCZEPANOWIE
TEMAT	REMONT KOŚCIOŁA CMENTARNEGO PW ŚW. STANISŁAWA OBEJMUJĄCY: REMONT ELEWACJI, REMONT ZEWNĘTRZNEGO POSTUMENTU I ELEMENTÓW RZEŹBIARSKICH I DEKORACYJNYCH, PRZYWRÓCENIE I DODANIE SCHODÓW WEJŚCIOWYCH ZEWNĘTRZNYCH, REMONT DACHU Z UZUPEŁNIENIEM JEGO WARSTW I DODANIEM WENTYLACJI DACHU I STRYCHU, WYMIANĘ I UZUPEŁNIENIE OBRÓBEK BLACHARSKICH, RYNIEN I RUR SPUSTOWYCH, REMONT I UZUPEŁNIENIE ŚLUSARKI OKIENNEJ, INSTALACJĘ CZUJEK DYMOWYCH NA STRYCHU I OŚWIETLENIA ZEWNĘTRZNEGO
LOKALIZACJA	Szczepanów, ul. Lubomirskiego 2 (Cmentarz Parafialny), Gmina Brzesko dz. nr 913, obr. nr 8, Szczepanów
BRANŻA	ARCHITEKTURA
RYSUNEK	PRZEKRÓJ A-A
FAZA	INWENTARYZACJA

SKALA	DATA	KOREKTA	NR RYSUNKU
1:50	2024.02.28		IN 05

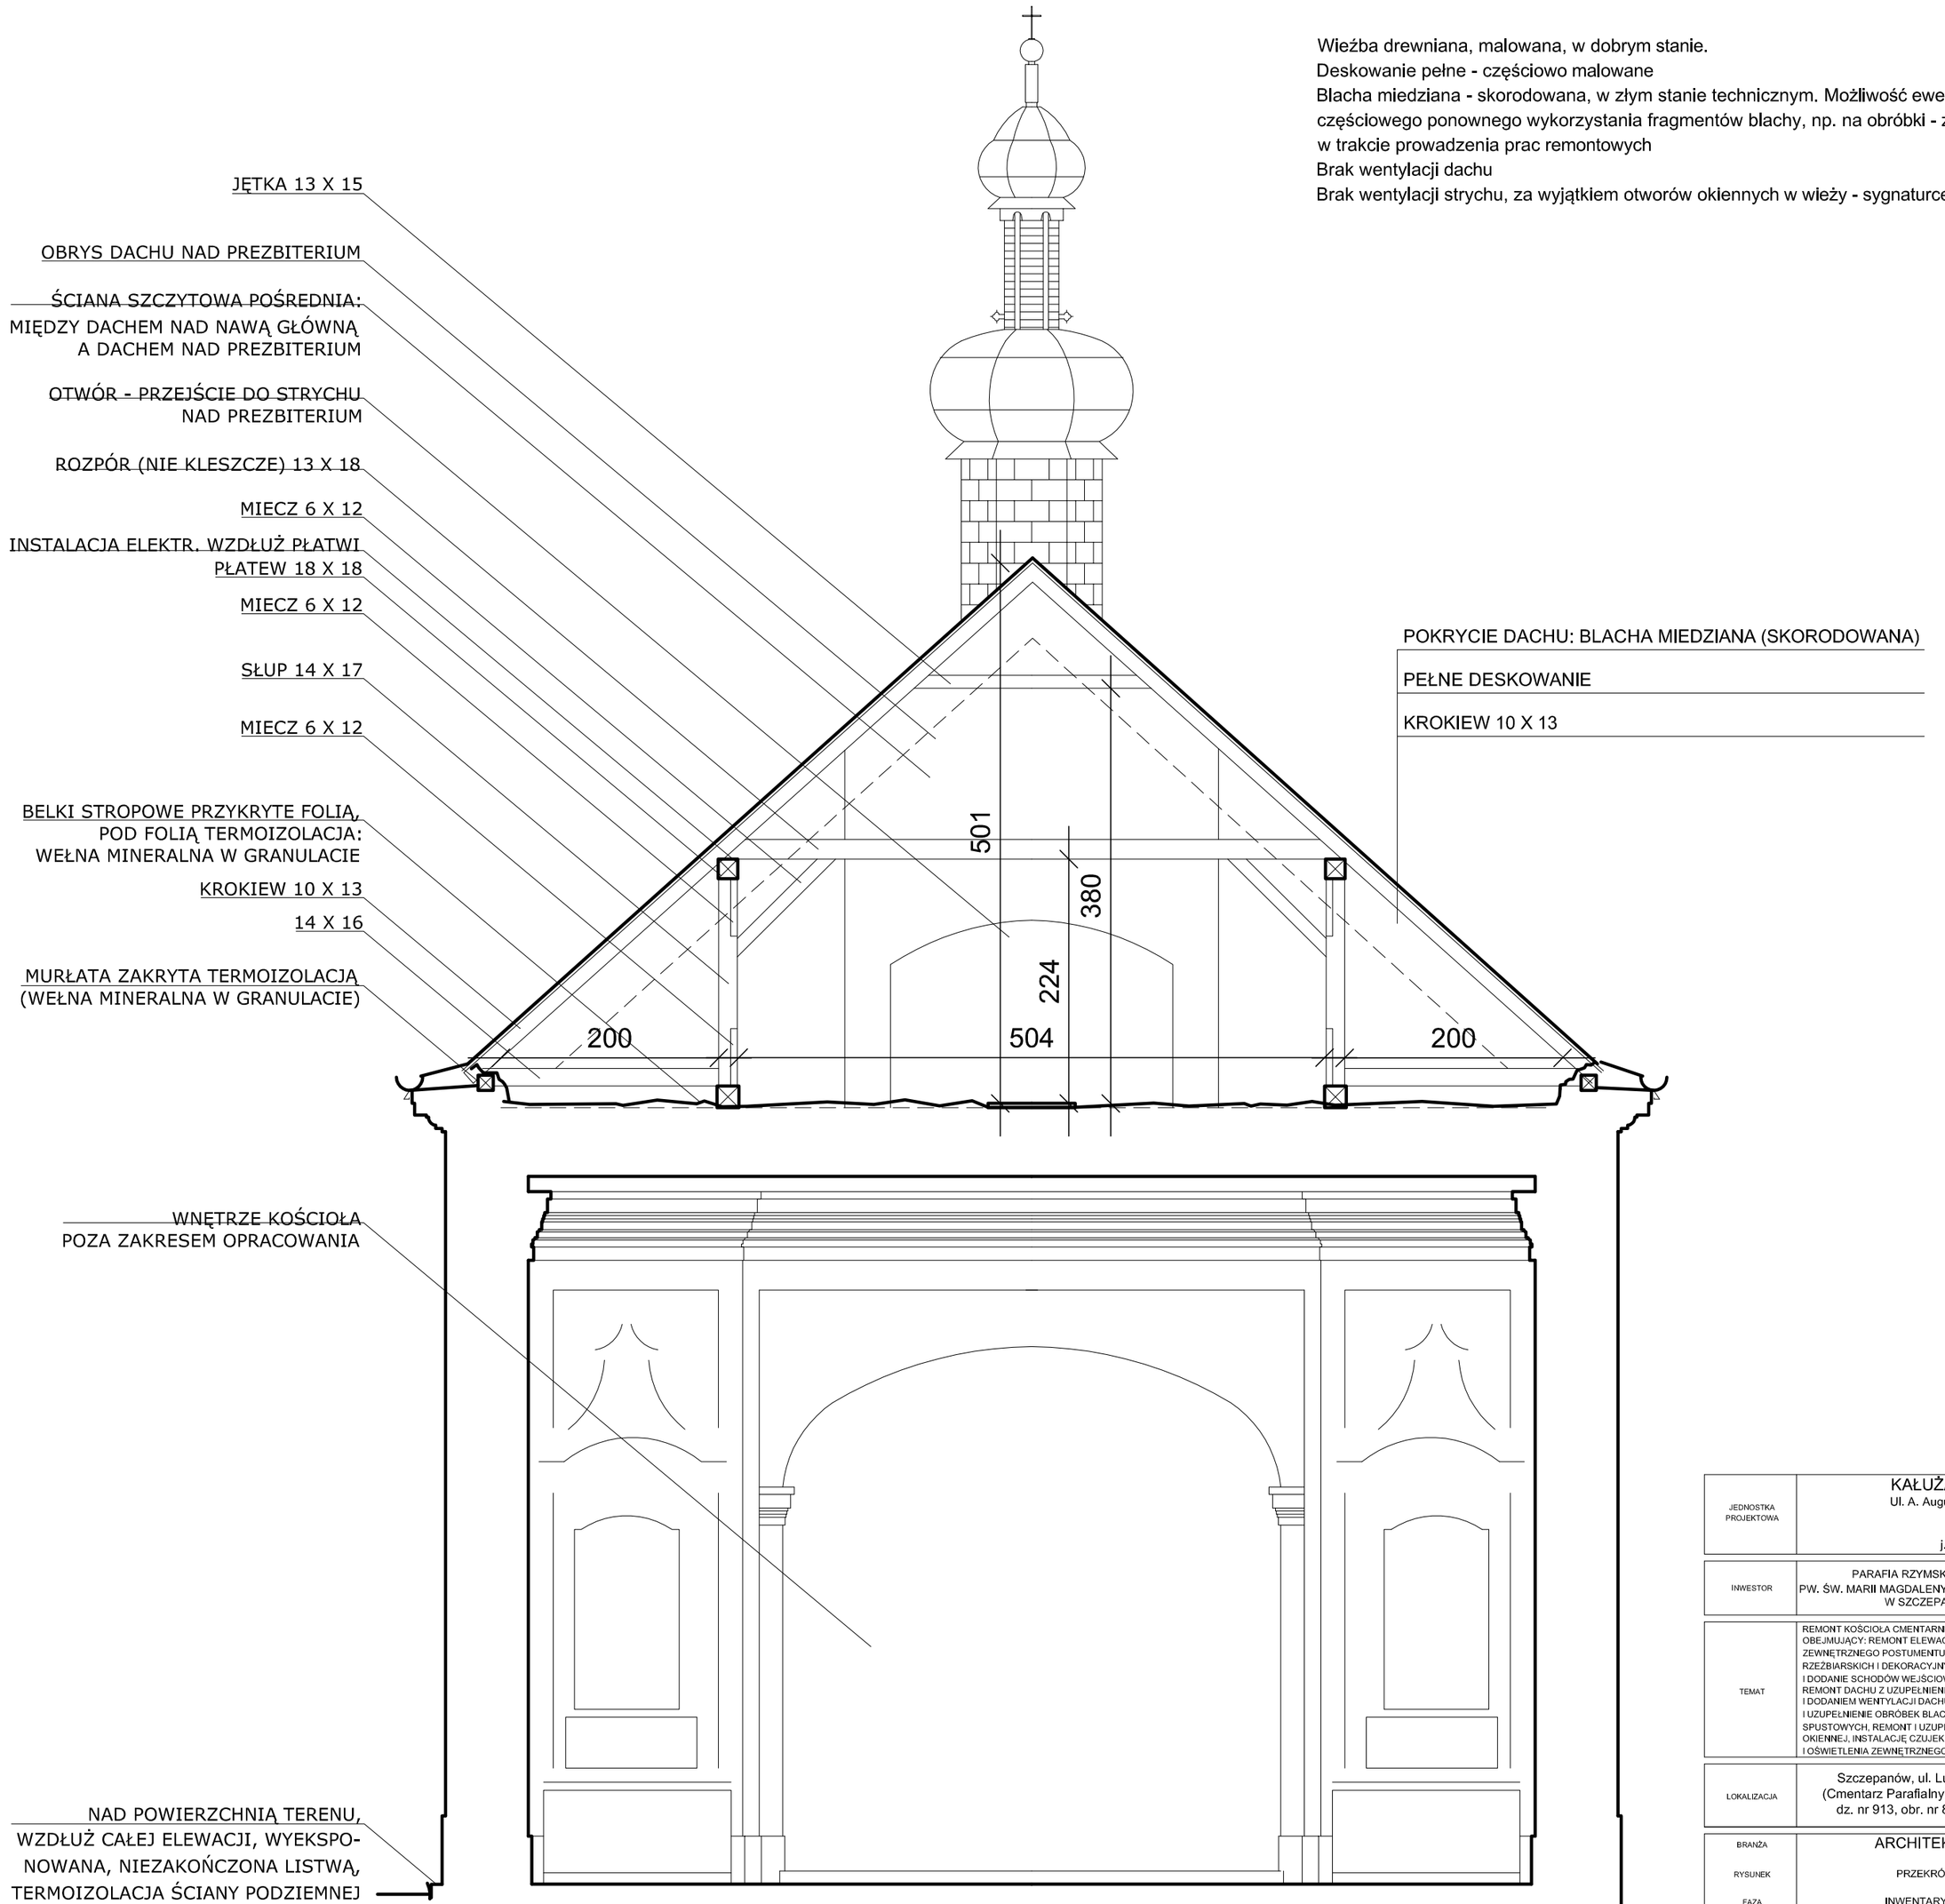
Wieźba drewniana, malowana, w dobrym stanie.
Deskowanie pełne - częściowo malowane
Blacha miedziana - skorodowana, w złym stanie technicznym. Możliwość ewentualnego częściowego ponownego wykorzystania fragmentów blachy, np. na obróbki - zweryfikować w trakcie prowadzenia prac remontowych
Brak wentylacji dachu
Brak wentylacji strychu, za wyjątkiem otworów okiennych w wieży - sygnaturce
