## **PROGRAM KONSERWATORSKI**

DOTYCZĄCY RENOWACJI ELEWACJI ZEWNĘTRZNYCH,  
KOŚCIOŁA p.w. Św. STANISŁAWA B.M. w SZCZEPANOWIE  
ORAZ ZBIEGÓW O PODOBNYM CHARAKTERZE W OBRĘBIE  
JEGO WNĘTRZA.

OPRACOWAŁ:  
mgr M. Chojkowski  
Kraków wrzesień 2023

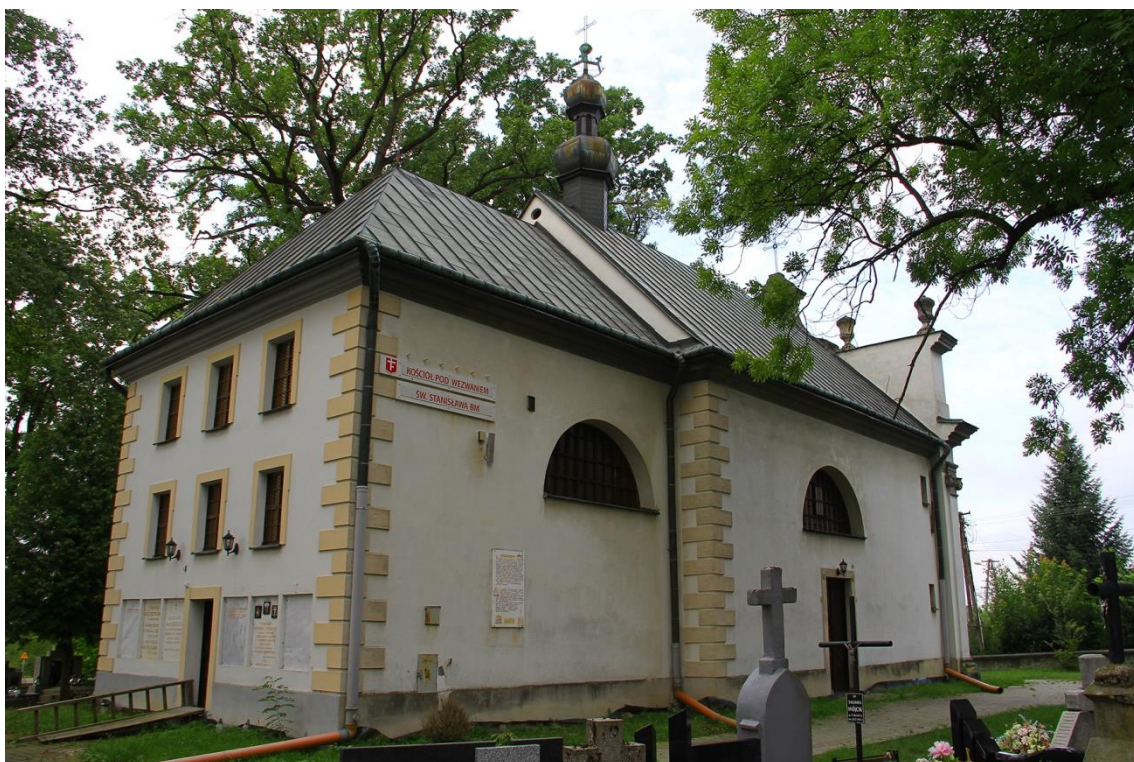
Fot. 4 kościół p.w. św Stanisława b.m. w Szczepanowie, gm. Brzesko.  
Widok od strony północnej (strona lewa).

W najgorszym stanie jest natomiast attyka fasady kościoła. Na ścianie północnej, występują rozległe zaplamienia, które mogą być efektem wcześniejszych zawilgoceń. Z kolei na ścianie zachodniej, w górnej części fasady na powierzchni attyki widoczne są silne ciemne zacieki.
